◆推定損傷主要原因	外 力
◆考えられる他の原因	なし
◆地域	岩手県 田園・郊外 厳寒～寒冷
◆部位	RC 柱
◆供用年数	不明
◆判定理由ほか

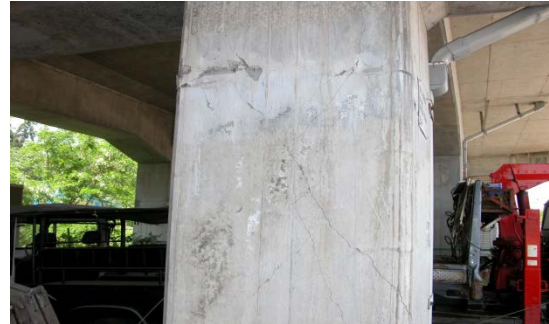
三陸南地震により新幹線高架橋の柱に発生したひび割れ。正負交番荷重を受けX状にひび割れが発生しているのが分かる。エポキシが充填され鋼板巻立で補強されたが、現在、内部の鋼材がどの様になっているのかが気になる。
