2003年12月26日イラン・バム地震被害調査報告

土木学会・イラン・バム地震被害調査団

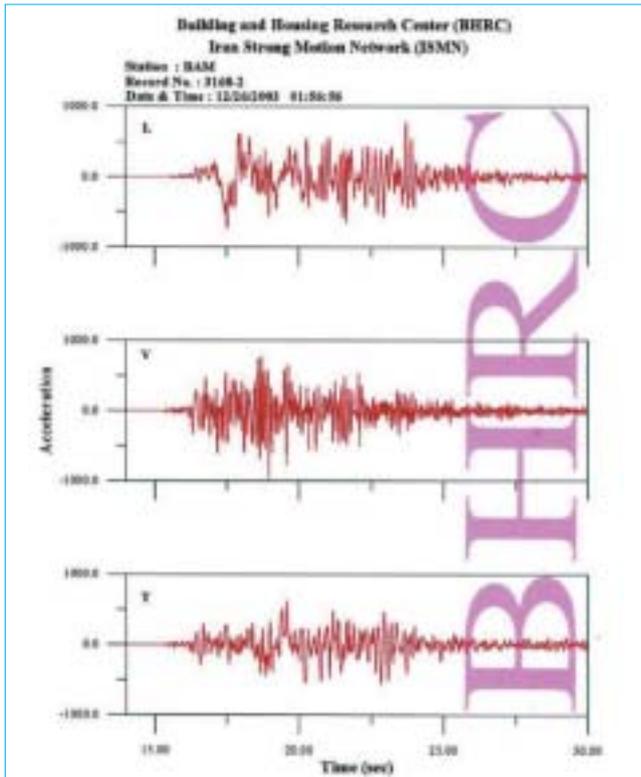
図-2 バム市で記録された強震記録²⁾
 (上から水平, 鉛直, 水平直交成分, 最大値は表-2参照)

に大きな水平速度が構造物の破壊に影響しているものと推察される。BHERC から公開されている強震波形を図-2²⁾に示す。断層直近での特徴が水平成分(L成分)に現われているものと考えられる。強震計は2階建て補強レンガ造建物1階の机の下に設置されており落下物の影響はなかったが、隣のロッカーが転倒していたとのことであるので、その影響や建物の振動の影響が含まれている可能性がある。ちなみに、建物は一部破損していた(写真-3)。

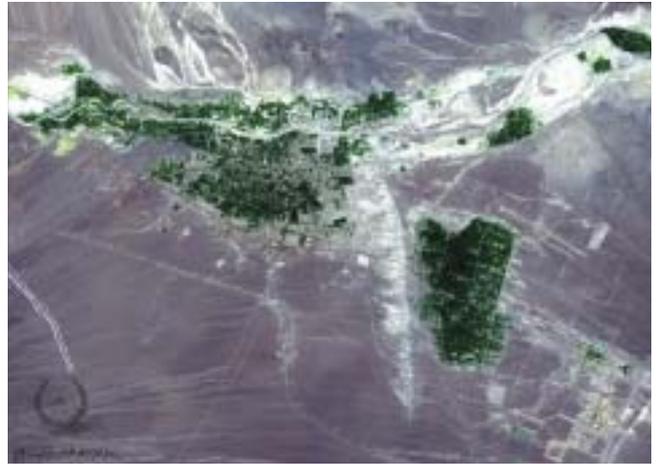
写真-1 バム市とバラバット市の航空写真¹⁾

バム市街の東約2kmにバム断層が位置しており、過去の断層運動によって形成された比高約20mの西上がりの崖がほぼ南北方向に連続して見られる。写真-1はバム市(西側の緑地)とバラバット市(東側の緑地)の航空写真¹⁾であるが、両者の間に見られる南北方向の白い部分が撓曲崖である。バム断層は右横ずれの逆断層であるが、地表に断層が到達せずに、撓曲崖の成長に留まったものと考えられる。写真-2は撓曲崖を横切る道路に現われた亀裂を示している。震源断層の滑り面そのものではなく、撓曲崖の成長に伴う開口亀裂であると考えられる。

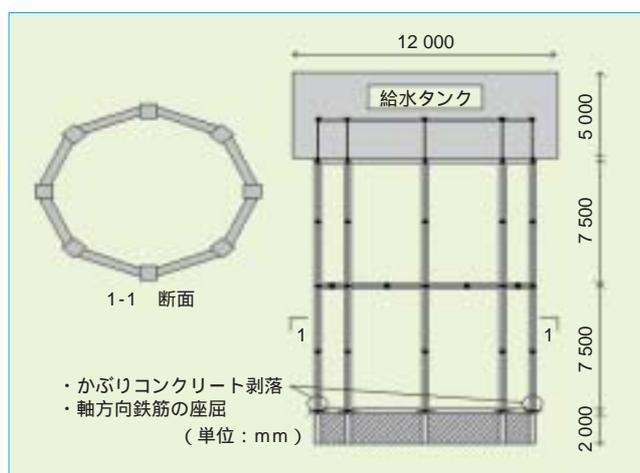
図-3 給水塔構造図

被災中心地に位置するRC構造の給水塔では図3に示すように、柱下端部においてかぶりコンクリートが剥落し、軸方向鉄筋が露出、座屈する被害が生じていた。給水塔の柱配置は正八角形であり、中層梁を有する立体ラーメン構造である。そこで、給水塔の保有耐力を把握する目的で、フレームモデルを用いた静的な水平震度漸増解析を実施した。図4に給水タンク重心位置における水平震度 - 水平変位関係を示す。解析の結果、柱下端部が降伏に達した後、曲線勾配は大きく軟化する。したがって、給水塔全体としての降伏水平震度は0.37程度であり、等価水平加速度に換算して370gal程度以上の地震力が作用したのと考えられる。また、損傷としては、西側柱に引張力によるかぶりコンクリートの剥離、東側柱に圧縮による鉄筋座屈が発生しており、断層直角方向西方向の作用力が卓越していたと考えられる。

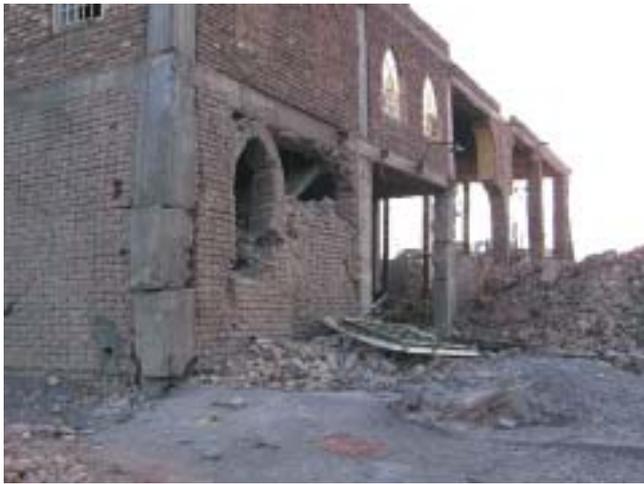
写真-4 モスクの被害状況

モスクについても、RC造では被害が小さく、レンガ造やアドベ造では被害が大きい。しかしながら、RC造でもレンガ壁の倒壊が発生している。写真4に示すモスクでも、壁の倒壊により7名が死亡している。また、同じレンガ造でも、住宅と比較するとBランク程度と被害が小さい。これは、一般住宅では住民が自らレンガなどを施工するのに対して、モスクは大規模であることから、専門建設業者により、例えば目地材も良質な品質モルタルを用いて施工されており、品質の差異による影響も考えられる。

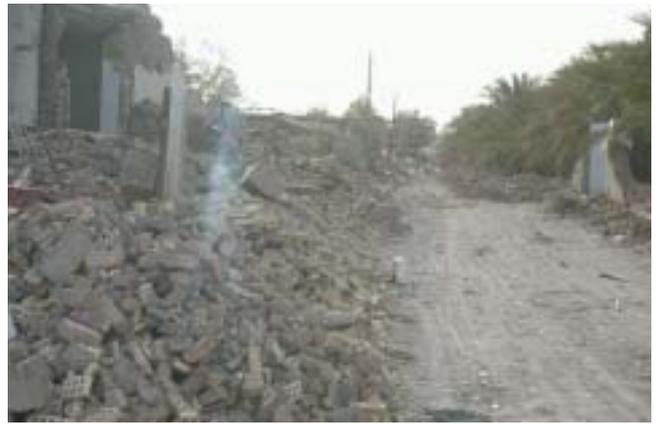
写真-6 無補強レンガ造の被害状況

バム市の中心にはアドベ造の住宅が多く、そのほとんどが
倒壊した。また、無補強レンガ造の住宅も多く、それらも倒
壊した(写真-6)。倒壊率は80~90%に上るといわれている。
写真-5 に示すように、瓦礫の山が一面に積み上げられている

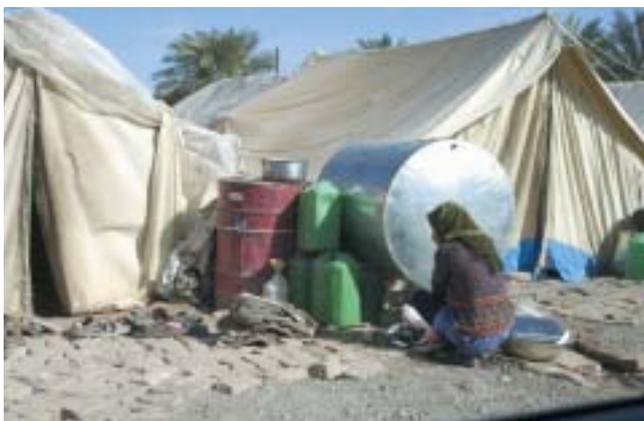
写真-5 住民に供給された水タンク

上水道システムは、バム市、バラバット市ともに埋設管の
被害のみで貯水施設などには被害が生じなかった。埋設管に
は石綿セメント管、塩化ビニル管、ポリエチレン管が使われ
ており、T 字や直管の接合部の抜け出しや管体の損傷が生じ
た。倒壊家屋が非常に多く、掘削作業のできない地域が多い
ので、地上仮配管を行った場合も多く見られた。テント生活
をしている住民には写真-5 に示す水タンクが供給された。
