スマトラ島沖地震・インド洋津波による スマトラ島北西海岸での被害（速報）

土木学会・日本地震工学会合同
スマトラ島沖地震津波詳細現地調査団

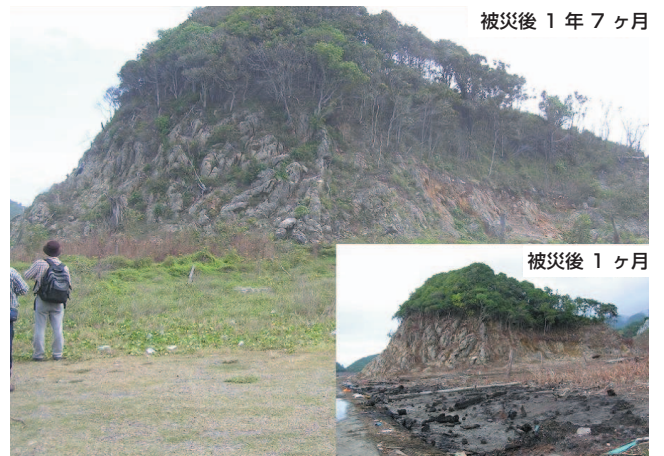
写真-1 レオブンの津波痕跡

2005年1月に調査されたレオブンにおける、2005年1月と今回の痕跡の比較を写真-1に示す。津波から1年7ヶ月経ち、津波によって樹木が削られた部分にも草が生えているが、津波の高さを知ることは可能である。

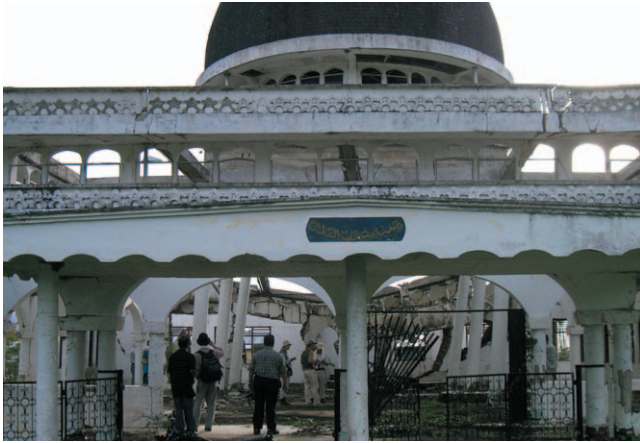
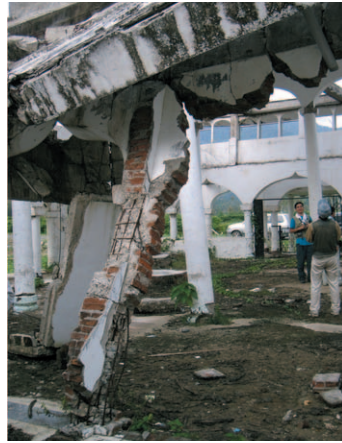
(1) 外観
写真-2 プランメ北西部のモスク (5° 15' N、95° 15' E)

地震と津波で被災したブランメ北西部のモスクを写真-2に示す。津波の高さは2階の縁までとして9.5mである。しかし、ドーム下の天井(高さ12m)が破れていたこと、ドーム頂上(高さ17m)

まで波が達したという証言があったことから、スプラッシュとしては12～17mまで上がっていたと思われる。チャランは壊滅的な被害を受けた都市である。ある家族は家の近くの小山に避難して難を逃れたが、山頂から1mのところまで津波がきたという。これは高さ18.6mになる。チャランからムラボーにかけては低湿地が多く、遡上高は不明だが、ムラボー市内でも5mを越える浸水高があった(写真-3)。

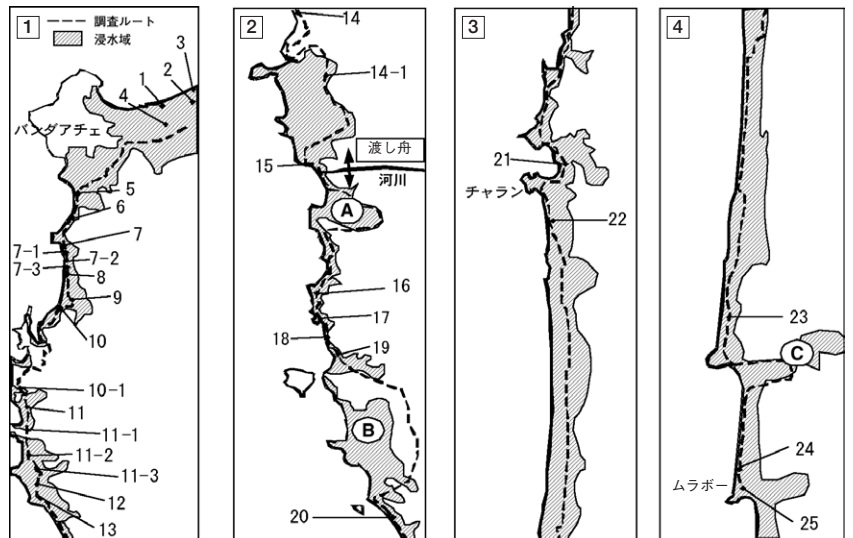
図-2 詳細調査図

図-2の詳細調査図に調査ルートと橋梁位置を示すが、海岸線は数kmにわたり津波の浸水を受けており、従来の道路も多くは流失や水没している。このため、図-2のA、B、Cの地域では水没した地域の道路を復旧するのではなく、山の中に新たに未舗装の道路を切り拓いており、凹凸が激しく、ジープでも時速10km程度の走行となっている。表-1に示すようにJICAの報告書¹⁾によると、道路全体(247km)の85%近くの210kmで流失や水没を含む被害が発生している。また、橋梁についても、142橋のうち83橋で流失などの被害が発生している。表-2に、同ルートを踏破して確認した橋梁の一覧表を示す。西海岸道路は、各国の

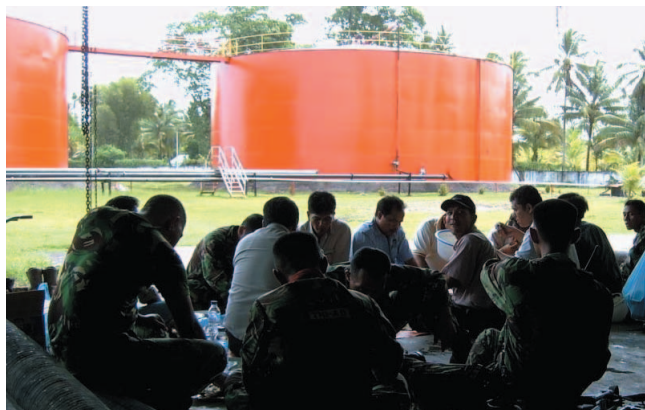
写真-6 被災前のパームオイルタンク(4°12'N、96°2'E)

写真-6にムラボーから15km北西に行った地点クアラ・ブブンにあったパームオイルタンクの津波前後の様子を示す(提供：(株)カリヤタナスブル)。タンクは海岸線に直交して2基建設されており、海側のタンクは容量2,000tで空に近い状態、陸側のタンクは容量1,500tでほぼ満杯で出荷直前であった。陸側の満杯のタンク(写真左側)が陸側へ3km流され、海側の空のタンクが側板上部の異常な凹みを残して留まった(写真-7)。従業員の話では津波は濁水だけでなく、建物や樹木などさまざまなものと一緒に来襲したとのことである。な

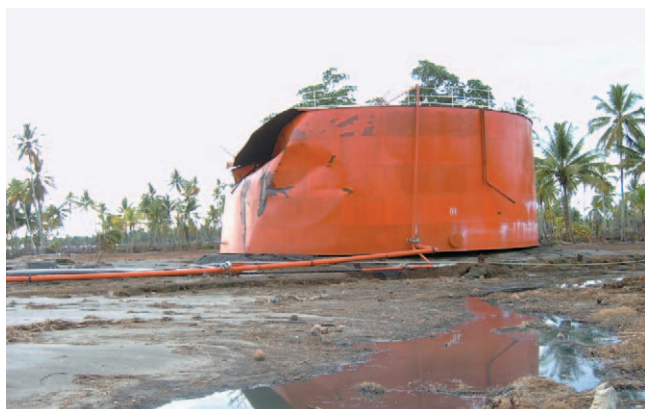
写真-7 被災後のパームオイルタンク

お、津波以後、海岸線は徐々に浸蝕されこの地点で約100m後退している。写真で見る構造物は現在すべて水没している。

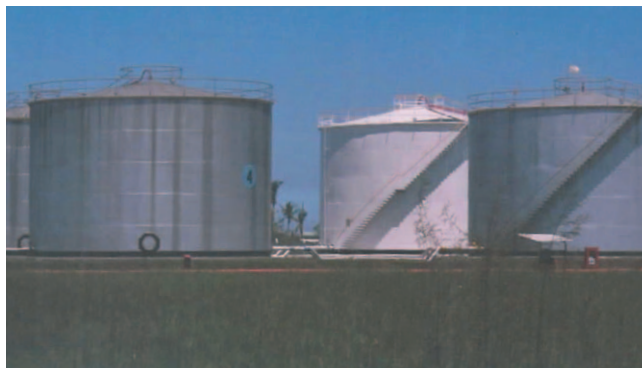
写真-8 プルタミナのオイルタンク群(4°9'N、96°8'E)

写真-8にプルタミナのオイルタンク群を示す。このうち白っぽく見える2号タンクが最初の押しで浮上し、引きで沖合500m程度に流され、次の押しで陸側1kmの地点まで漂流した。周囲の樹木や建物の関係で2号タンクに津波が集中したという。写真のタンクは津波後に新築されたものである。
