【速報】

2007年能登半島地震の被害状況

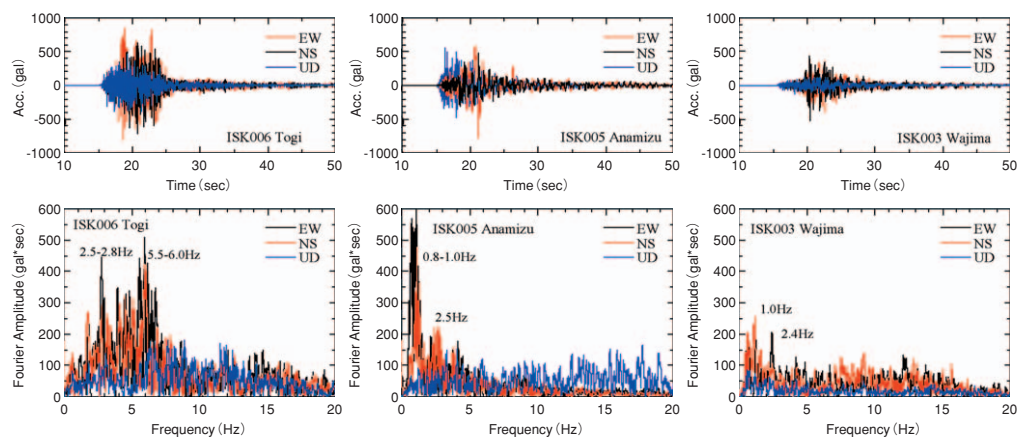
図-1 K-NET 観測点の加速度波形と加速度フーリエスペクトル

本震は2007年3月25日午前9時42分頃に発生した。表-2に防災科学研究所のK-NETで観測された最大加速度、震央距離、波形より計算された計測震度を示す。この地震で観測された中では、富来（志賀町香能）における945gal（EW成分849gal、NS成分717gal、UD成分462gal）が最も大きい。図-1に富来、輪島、穴水のK-NETで観測された加速度波形と加速度フーリエスペクトルを示す。富来の卓越振動数が5～6Hzで短周期であるのに対し、穴水では1Hz以下が卓越しており卓越周期が長い。

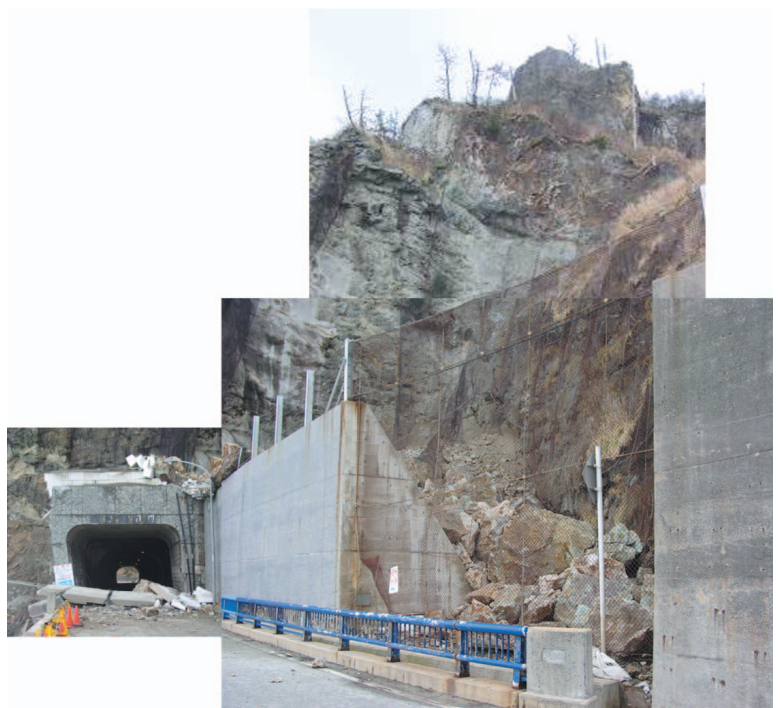
海岸線や山間を走る道路が斜面崩壊や落石によって地震直後に不通になった。写真-1 は輪島市町野町の八世之洞門入り口における落石の様子を示している。地震から半日以上経った深夜に通行人の連絡により明らかになったので、余震により落下したものと考えられる。約 400m³ の岩の落下により、落石防護工が破壊され、国道 249 号線を不通にした。写真-2 は小説『ゼロの焦点』の舞台となった巖門、ヤセの断崖であるが断崖の一部が崩落した。

写真-1 八世之洞門入り口における落石被害 (輪島市町野町)

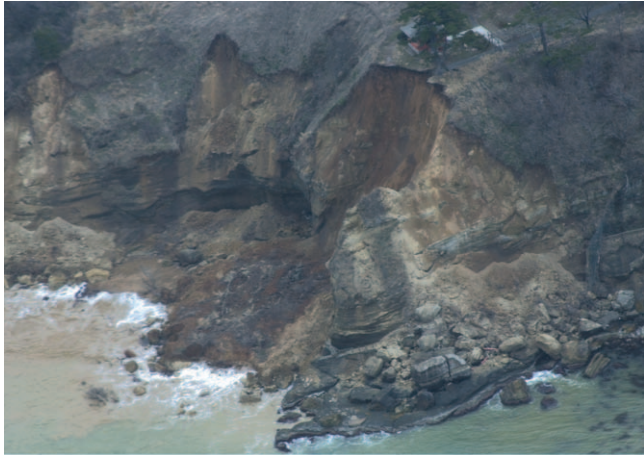
写真-2 ヤセの断崖の先端の崩落

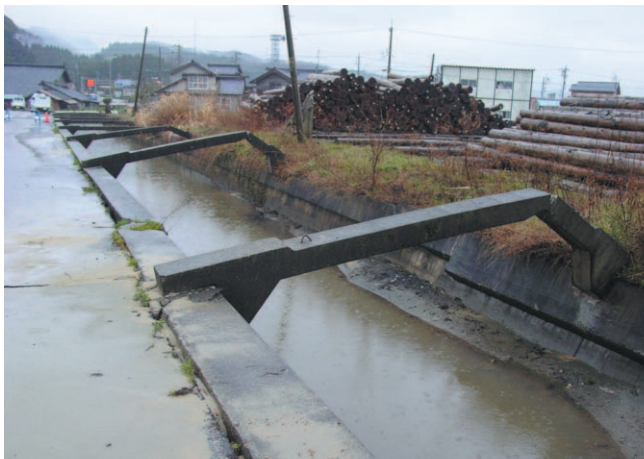
模なものは見当たらなかった。写真-3 は七尾市大田町で見られた用水護岸の変形である。兩岸で液状化が発生しており、側方流動による約 40cm 用水幅が減少したので、用水の横断方向に渡してあった支えが曲げ破壊を起こしている。1993 年能登半島沖地震で液状化が発生した珠洲市正院町や蛸

写真-3 液状化地盤の側方流動により水路幅が約 40cm 減少する (七尾市大田町)

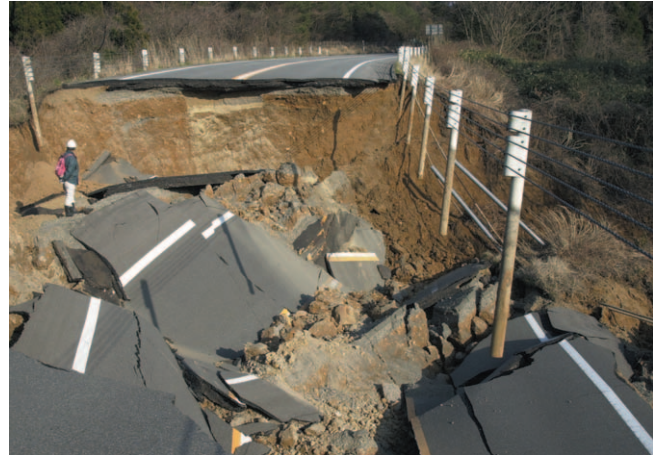
写真-4 能登有料道路 6.3km 地点の盛土崩落

被害が発生し、地震直後に通行止めとなった。被害の内訳は大規模崩落 11 箇所、路面変状 16 箇所、崩落予想 21 箇所、橋梁損傷 6 箇所の合計 53 箇所である。大規模崩落 11 箇所の被災場所、徳田大津 IC からの距離、被災状況を表-3 に示す。写真-4 は徳田大津 IC から 6.3km 地点における崩落状況を、写真-5 は 11.7km 地点の崩落状況をそれぞれ示している。ほとんどが東に向いている盛土斜面の崩落であり、EW 成分の地震動が大きかったことを示唆しているとも考えられるので、今後、十分に検討する必要がある。

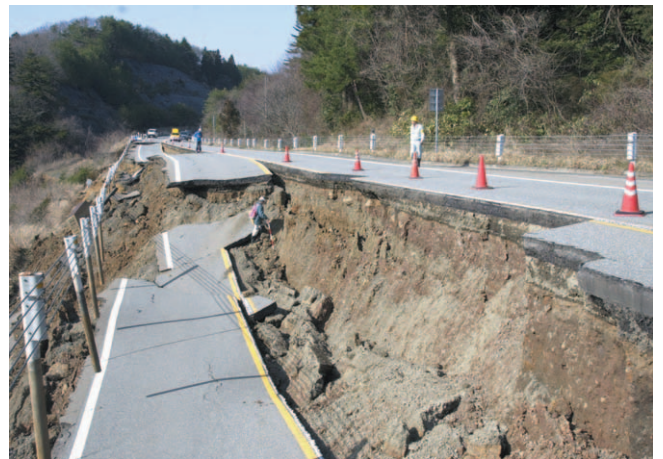
写真-5 能登有料道路 11.7km 地点の盛土崩落

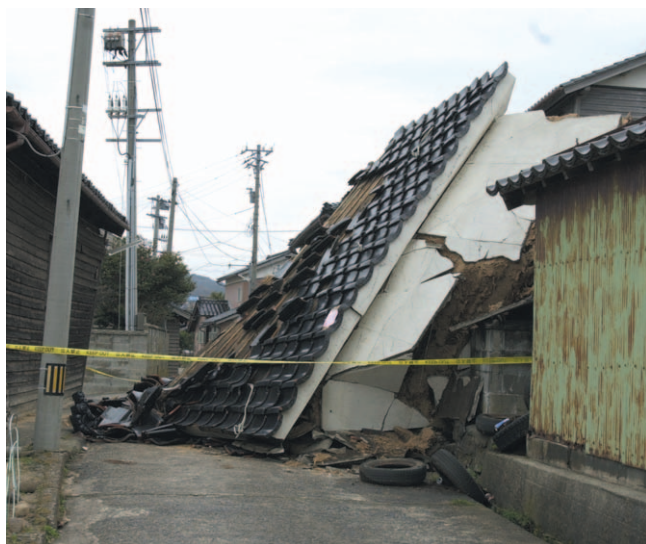
写真-7 倒壊した木造住宅(輪島市門前町道下)

無だった。在来工法の古い木造住宅に倒壊家屋が多かったが、雪国仕様で柱が太かったことや土塗り壁で粘りがあったことから、倒壊直後はスペースが残されており、隙間をたどって倒壊家屋から脱出したというケースが多かった。全壊家屋は輪島市の門前町、鳳至町、穴水町の大町など海岸平野に多く見られた。写真-6、7に全壊家屋の一例を示す。

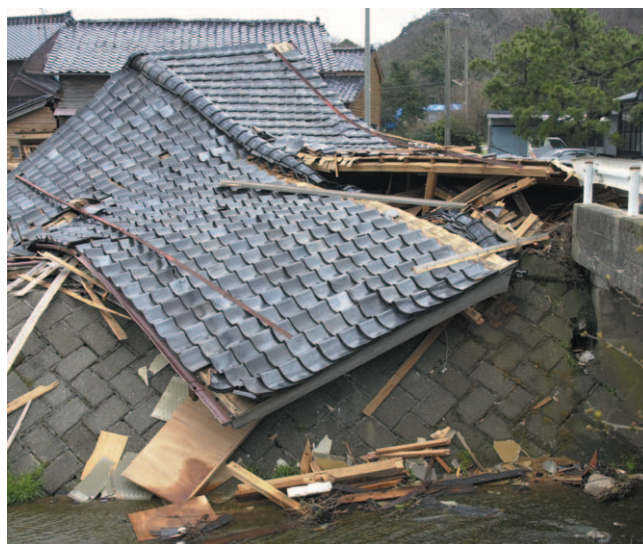
写真-6 道路を塞いで倒壊した土蔵(輪島市門前町道下)
