2008(平成20)年 岩手・宮城内陸地震被害調査速報

土木学会・地盤工学会・日本地震工学会・日本地すべり学会合同緊急調査団

調査の概要

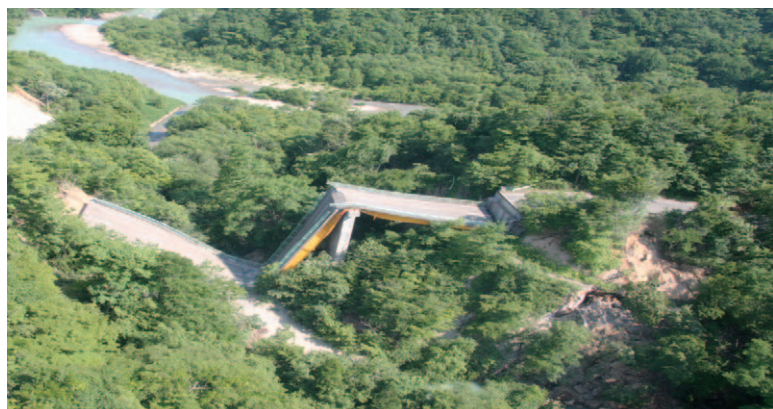
道路施設のうち、国道342号線の震源近傍に位置する祭時大橋と旧昇仙橋(歩道橋)の二つの橋が崩壊した。祭時大橋の崩壊状況を写真1〜3に示す。祭時大橋は、1978年に架設され、橋長94mの3径間連続鋼桁橋である。その崩壊は、橋の秋田側橋台の背後地盤が写真2に示すように崩壊し、橋桁が岩手側に押し込まれ、写真3に示すように橋の岩手側橋台のパラベットを破壊した後に桁が落下し

たと推測されるが、詳細な崩壊のメカニズムは今後の研究が必要である。旧昇仙橋は、矢櫃ダムの堤体前面に位置し、橋の両端を支える岩盤が崩落し、床版の落下により破壊したものである。両橋の崩落は橋の震動に起因したのではなく、橋の支持地盤・岩盤の崩壊を主要原因としたものと推測される。その他、国道、県道ならびに高速道路などで橋台背面土の沈下による段差、支承部の損傷などが生じていた。

写真1 祭時大橋の破壊状況 (調査団6月18日撮影)

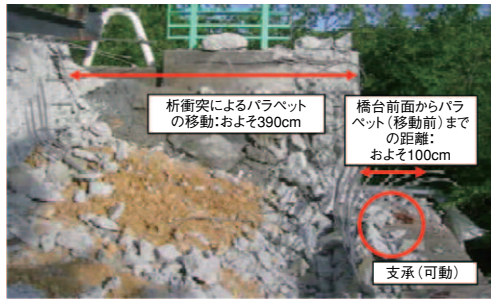
写真3 祭時大橋岩手側橋台パラベットの破壊状況
(東北大学大学院・秋山准教授ホームページより)

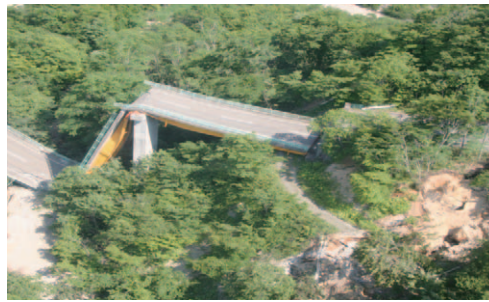
写真2 祭時大橋秋田側の背後斜面の崩壊と道路の亀裂(調査団6月18日撮影)

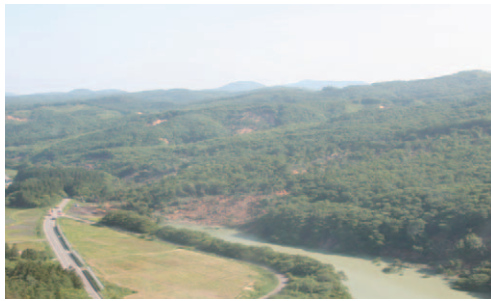
写真5 磐井川沿いの一関市市野々原地区の天然ダム
(調査団6月18日撮影)

土砂や岩塊の構成や崩壊土砂の性質が影響する。たとえば、写真5に示す磐井川沿いの一関市市野々原地区では、柔らかい細粒化した土砂が河道を閉塞していることから、左岸側を掘削して排水路が設置されている。

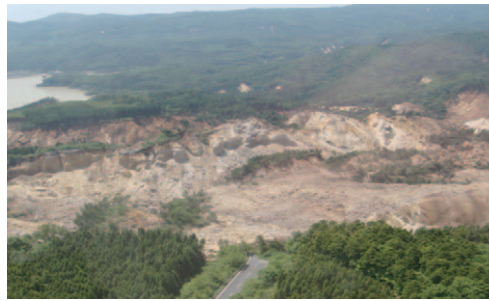
写真4 荒砥沢ダム背後の大規模地すべり
(調査団6月18日撮影)

宮城県栗原市に位置する荒砥沢ダム上流部で発生した地すべりは、写真4に示すように全長1.3km、最大幅0.9km、最大移動層厚150m、移動土砂量7000万 m^3 、と日本最大規模であった。関係機関・学会による地すべり地形の詳細分布調査により10個所に
