首都高速5号池袋線 タンクローリー火災事故の復旧工事

—首都高史上最大規模の構造物損傷を73日間で復旧—

2008年8月3日に首都高速5号池袋線の熊野町JCT付近で発生したタンクローリー火災事故では、首都高史上最大規模の構造物の損傷被害を受け、また社会的にも多大な影響を及ぼした。このため安全性の確保はもとより、1日も早い復旧を目指し、事故発生から73日間での全面開通に至るまでの復旧工事の概要を紹介する。

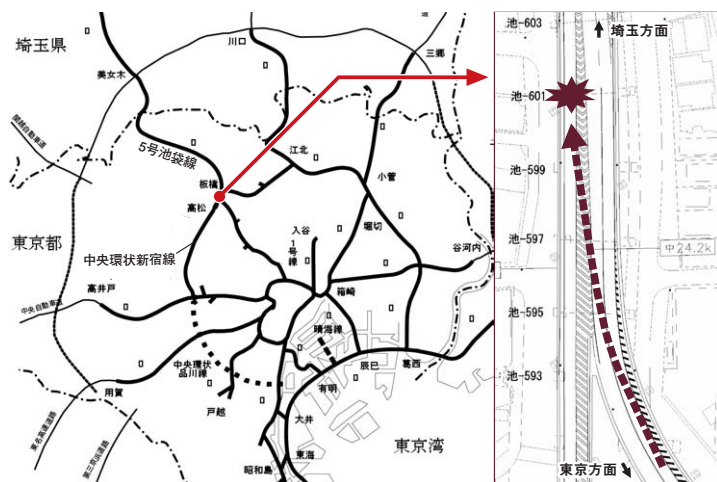
図1 タンクローリー火災事故発生位置

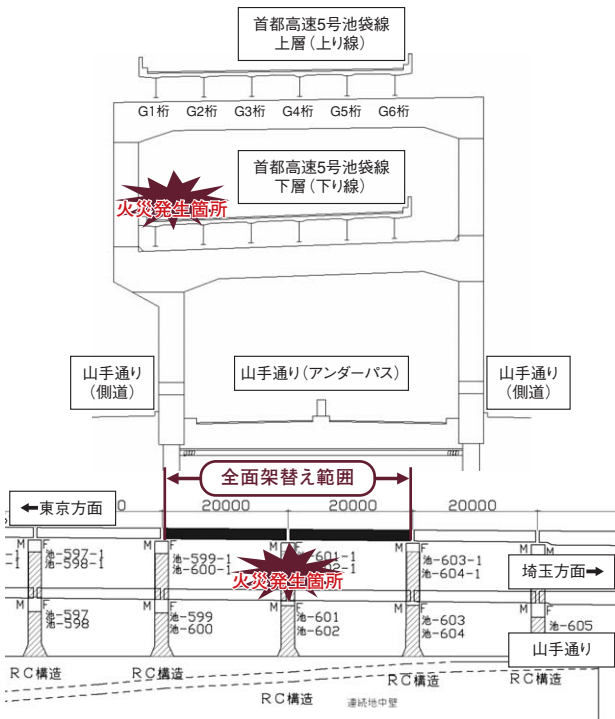
この火災事故により、鋼主桁については、上層の火災個所前後2スパンの鋼主桁の変形や塗膜剥離が著しく、特に事故発生個所直上の鋼主桁は火災の熱影響により桁高1200mmが約600mmに変形した。また、コンクリート床版については、熱影響により上層の床版裏面に亀甲状のひび割れが多数発生した。一方、橋脚に関しては被りコンクリートの剥離や帯鉄筋

これらの損傷のうち、大きな損傷は上層の構造物に集中して発生している。これは、火災事故が下層を走る下り線で発生したため、上層の構造物が火災による熱によりあふられ、特に大きく損傷したものである。この火災は5時間以上に及んだが、最も火勢が激しい状態において、約1200℃の熱で90分程度熱せられたものと推定される。

図2 火災発生個所(池-601橋脚付近)の構造図

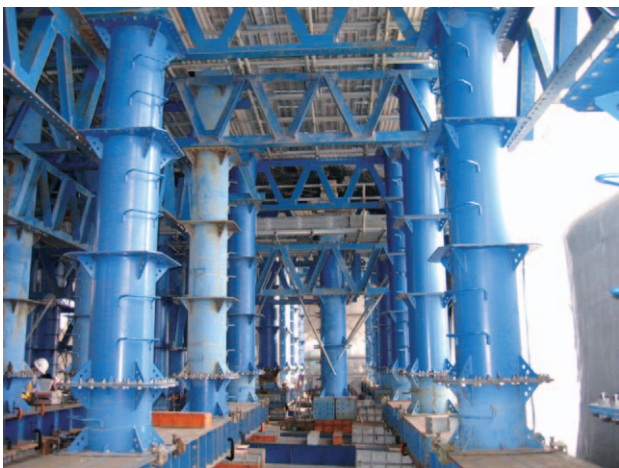
写真1 仮受けベント設置状況

災により損傷を受けたことにより、落下の恐れがある裏面吸音板などの撤去を行った。その後、構造物の損傷状態を把握するために詳細な点検を実施しつつ、損傷が激しかった上層2径間の6主桁のうち4主桁(G1~G4桁)と池-601橋脚横梁については、安全性確保のため、ただちに仮受けベントを設置した(写真1)。

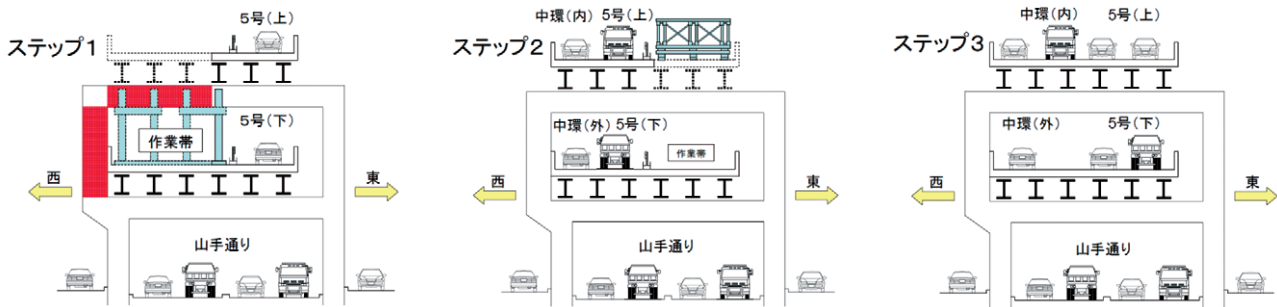
図3 復旧工事の概略手順

復旧工事の手順は、図3に概略手順を示すとおりであり、車両を通行させながら3主桁ずつ架替えを行う半断面施工とし、復旧完了

- ① G1~G3桁側の上部工(高欄、床版、主桁)について、分割切断シクレーンにより撤去
- ② 上部工撤去後、アラミド繊維などにより橋脚の柱部・横梁部を補修
- ③ 新設支承を設置後、新設桁をクレーン架設
- ④ コンクリート床版の打設
- ⑤ 二次供用に向けた舗装工などの付帯工

- ① G4~G6桁側の上部工(高欄、床版、主桁)について、架設用トラスを用いたジャッキダウン方式による大断面撤去
- ② 新設支承設置後、撤去に使用した架設用トラスを用いた送り出しジャッキダウン方式による主桁架設
- ③ コンクリート床版の打設
- ④ 全面供用に向けた舗装工など

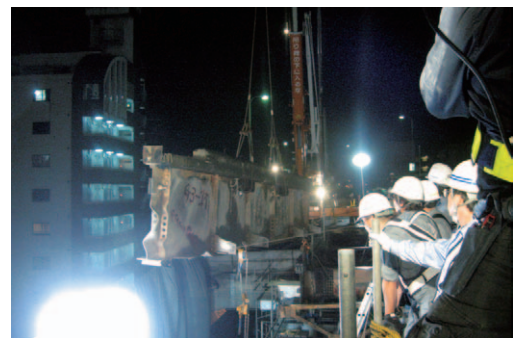
写真2 鋼主桁撤去状況【ステップ1】

【ステップ1】 G1～G3桁撤去
 65tのラフタークレーンを2台使用し、被災した桁の両側から行うこととした。高欄および床版はワイヤーおよび道路カッターを用いて切断し、1スパン当たり40ブロックに分割して撤去を行った。鋼桁についても同様に、吊上げ可能重量となるように、各主桁を2分割にガス切断した。

撤去の順序は、損傷が最も激しいこと、および供用しているG4桁への影響を考慮し、G1桁側から行った(写真2)。
【ステップ2】 G4～G6桁撤去
 撤去する上部工上空に架設用トラスを設置し、センターホールジャッキで上部工を吊上げた後に横断方向に切断した。その後、上部工を1スパン当たり5ブロック(約30t)の大ブロックのまま下層へジャッキダウンし、下層で運搬可能サイズまで切断し、搬出した(写真3)。

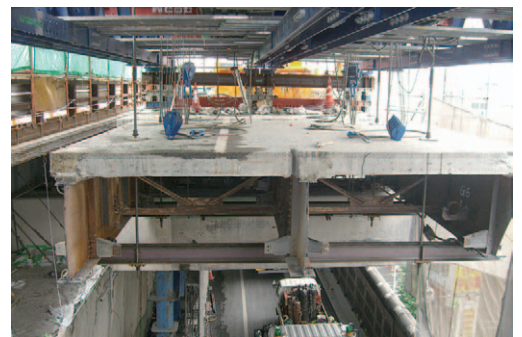
写真3 鋼主桁、コンクリート床版撤去状況【ステップ2】

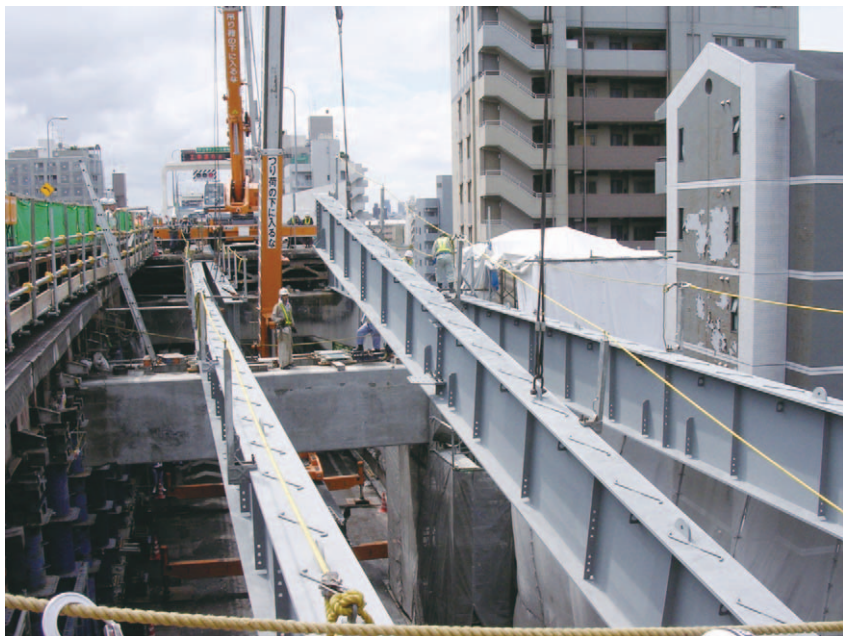
写真5 鋼主桁架設状況【ステップ1】

- ① 設計期間および製作期間を短縮させるため、主桁は断面変化をさせずすべて同一断面とした。
- ② 製作期間および架設期間を短縮させるため、主桁に継手部を設けず、桁長20mの一つの部材として製作した。
- ③ 構造形式は、床版の設計および2分割施工における自由度を考慮し、非合成桁構造とした。
- ④ キャンバーを付けず、床版で調整することとし、設計の簡略化を図った。
- ⑤ 支承については、別工事での製作品を流用することによって、その製作期間を短縮した。

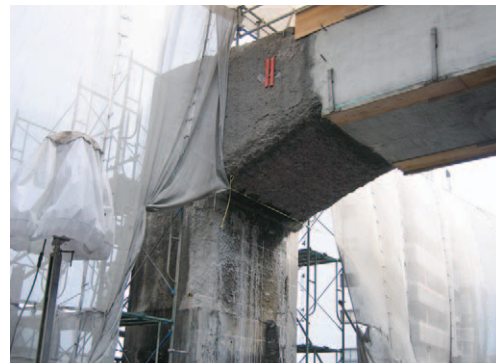
橋脚の補修
 池1601橋脚のコンクリートは、火災により表面部が劣化していたため、被災部分は撤去し、ポリマーセメントの吹付け工法により断面修復を行った。撤去作業は、浮き部と火災による中性化範囲を確認しつつ小型の電動ピックにより慎重に行った。
 橋脚の柱部については、火災により

写真4 橋脚補修状況

り焼失した耐震補強のアラミド繊維シートを復旧し、耐震性の回復を図った。橋脚の横梁部については、表層部の劣化したコンクリートを撤去した結果、部分的に鉄筋が露出したため、構造安全性の確保や断面修復部のひび割れ防止および剥落防止効果を目的として、耐震補強と同じアラミド繊維シートの貼付けを行った(写真4)。

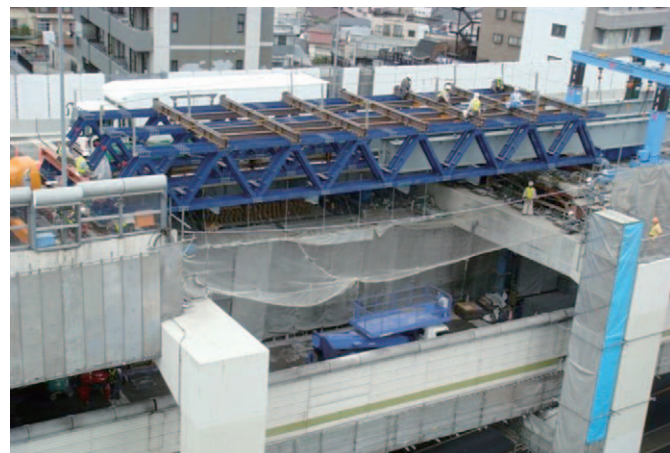
写真6 鋼主桁架設状況【ステップ2】

【ステップ2】G4、G6桁架設
既設桁を撤去する際に設置した架設用トラスより吊り下ろし、開放中の2車線に影響を与えることなく、工期短縮を図った一括架設を実現した(写真6)。
