平成25年7月28日山口・島根豪雨災害の報告(速報)

羽田野 袈裟義 フェロー会員 山口大学大学院教授

本報告は、この度の水害に関して土木学会水工学委員会および土木学会中国支部で組織した災害調査団による緊急調査の結果を速報するものである。

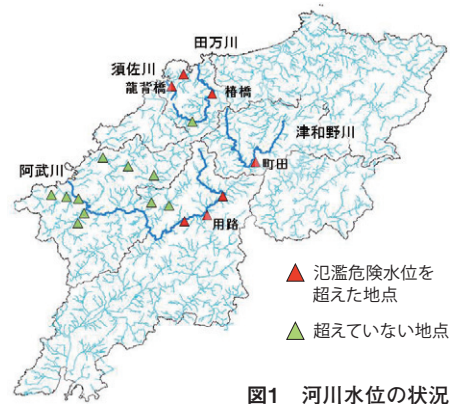
図1 河川水位の状況

今回の豪雨により被害が発生した流域は、山口県下では阿武川流域、田万川流域、須佐川流域（いずれも二級河川）、島根県では一級河川高津川の左支川、津和野川流域の4流域である。図1にはそれらの河川で水位計記録が氾濫危険水位を超えた地点を赤、超えなかったものを緑で示している。

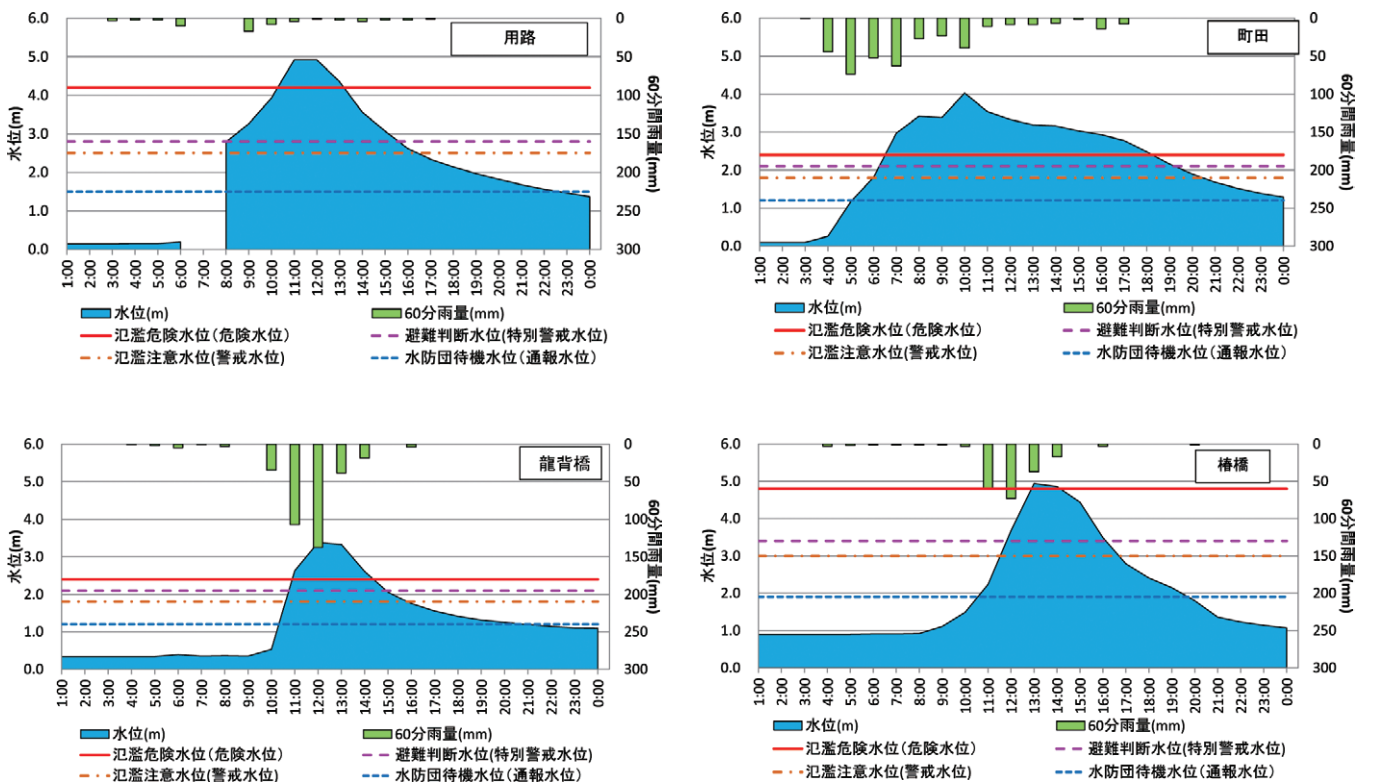
図2 被害発生流域内の雨量・水位観測所における雨量・水位の時系列変化

図2は、阿武川の用路、津和野川の町田、須佐川の龍背橋、田万川の椿橋の水位と雨量を示す。これらの地点の水位の氾濫危険水位（危険水位）超過の状況は、用路・10時過ぎ～13時過ぎ（約3時間）最大で約70cm、町田・6時半ごろ～18時過ぎ（約11時間半）最大で約170cm、龍背橋・11時ごろ～14時半ごろ（約3時間半）最大で約100cm、椿橋・13時～14時（1時間）最大で約10cmである。用路では雨量が少なくこの流れは上流の降雨によるものである。町田では時間雨量40～70mmの雨が約6時間続いており、また津和野川の流域がほぼ完全に豪雨域に入っていることを反映した水位記録である。龍背橋については須佐川が延長10km程度の短い河川で流域が完全に豪雨域に入ったことを反映している。椿橋については田万川の流域形状と手元の等雨量線図を勘案すると、この地点の流量を支配する流域平均雨量は龍背橋地点と椿橋地点の雨量の中間的なものと判断される。流域平均雨量に関連することとして、徳佐の28日の雨量は324mmであったが下流の阿武川ダムの流域平均雨量は95mmであり、洪水調節で大きな効果を発揮して

いる。したがってダム下流の萩市街地は洪水を免れている。

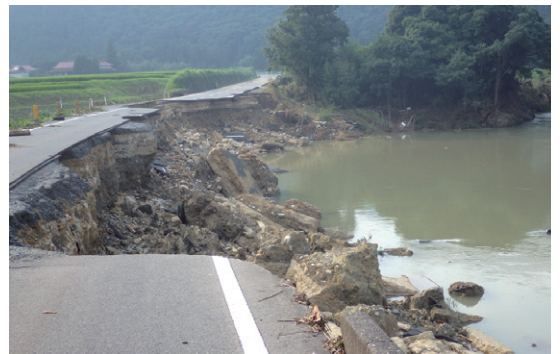
被災地域は中山間地で河川が蛇行を繰り返す箇所が多く、湾曲部の外岸側の水衝部で水位が河川護岸上部の土盛りを超えて越流した個所で護岸決壊が生じていた。写真1は、山口市徳佐・大久保地区の阿武川と国道315号の共用護岸の崩壊箇所である。ここは写真右上部の狭窄部から流下してきた流れが護岸に当たり向きを変える位置で、水衝部である。側岸の上半部は盛土であり痕跡から水は国道上を1m以上の水深で超えて流れたことがうかがえる。

写真1 崩壊した国道315号線

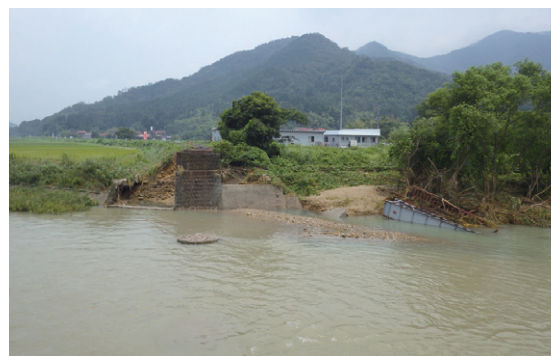
今回の災害ではJ R山口線の阿武川第4、第5、および第6橋梁が流失した。写真2は第4橋梁の写真である。橋脚は完全にせん断破壊を起こしているが、せん断面に鉄筋は確認されなかった。この位置は川幅が狭く、川沿いの農道の上を150cm程度の水深で流れていた形跡がある。橋脚に流水が捕捉されて相当な流体力が作用したことが考えられる。橋梁近くの鉄道の盛土はかなり流失していた。これは氾濫流が鉄道を越流するとき、鉄道盛土の下流側法面とその肩部分から礫が流失

写真2 鉄道橋の流失

しそしてその下方の土砂礫が流され、これにより支えを失った鉄道盛土の上流側の砂礫が流失したと考えられる。写真には対岸の橋台が写されているが、その橋台の裏込めは流失し、橋台が孤立状態であった。橋台裏込めの流失は道路橋でも認められた。ここで橋台裏込めの流失の仕組みについて検討する。写真3は冠水した橋梁の直下流の護岸の決壊を示す。橋梁を過ぎる流れは、橋梁は欄干の存在のため橋梁の周辺部より流れにくく、橋梁を迂回する流れを生じさせる。これが橋梁直下流で河川に戻るときに水位差による落下流をつくり、法面に変動応力を与える。河川直線部の法面上

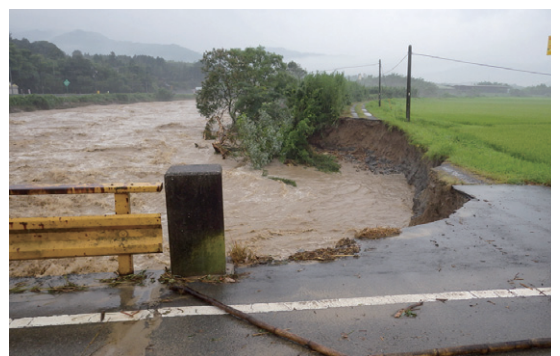
写真3 橋梁直下流の護岸崩壊

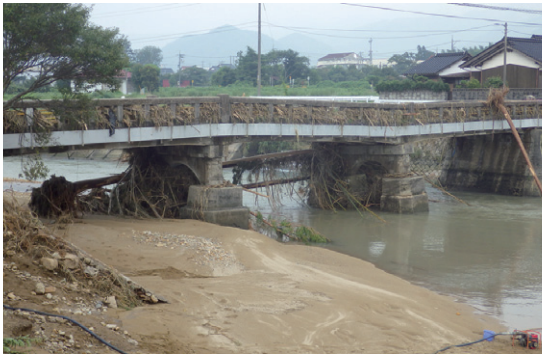
写真4は山口市徳佐の中心部の近くの阿武川の橋梁の中央橋脚が不同沈下した状況を示す。橋脚前面の洗掘現象は旧来から局所洗掘の重要な問題と認識され検討されてきたが、問題は中央

写真4 橋脚の不同沈下

橋脚だけ不同沈下している点である。中央橋脚より右岸側半幅は流木が集積している。このような状態では橋の直上流の河川水位は右岸側が左岸側より高く、また水流は左岸側半幅を集中的に流れるはずである。そして中央橋脚周辺では上流からの主流と直上流の幅方向の水位の違いにより橋脚に沿う局所流が生じていたであろう。このような事情で中央橋脚の根元が大きく洗掘され、不同沈下が生じたと考えられる。

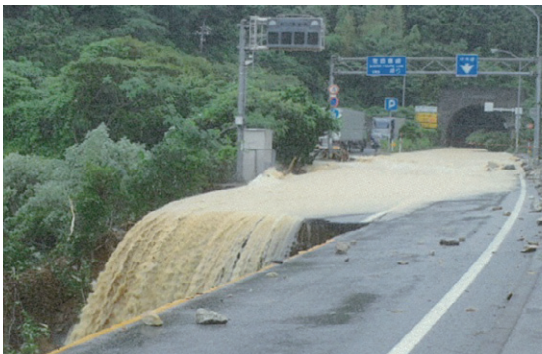
須佐トンネル坑口の道路崩壊は、予期しがたい被災例である。写真5は須

写真5 須佐トンネル坑口近くの道路崩壊

佐トンネル益田側坑口付近で崩壊した国道191号の16時頃の状態を示す。須佐トンネルは国道191号の萩市須佐(阿武町間)にあり、長さ714mで下関側坑口から益田側坑口に向けて3%の下り勾配がついている。下関側坑口から約50mの位置に溪流の長谷川(掘込み河道)がカルバート形式の橋梁で国道と直交しているが、時間雨量100mmを超過する強い雨が2時間続いたことで山腹で生産された土砂がカルバートを塞ぎ、溢れた流水の大半がトンネル内を約1mの水深で流れた。その流量は60〜70m³/s程度と見積もられる。これが益田側坑口を出た後は6%のカントがついた道路の片側から横越流に近い形で法面を約25mの谷底まで滑降した。この法面はトンネル工事を出たズリを用い小段をつけて岩座張りで保護されているが、この法面は崩れ、この崩れは上方の道路まで及んだ。現場の法面は最上の小段より上は土盛りであった。したがって、まず土盛りの部分が落水により浸食され、この浸食が進行して裏込めを失った表面保護工も崩壊して道路崩壊につながったと考えられる。
