2015年ネパール地震

緊急被害調査団（先遣隊）報告

Quick Report of the April 25, 2015, Nepal Earthquake (Mw7.8)

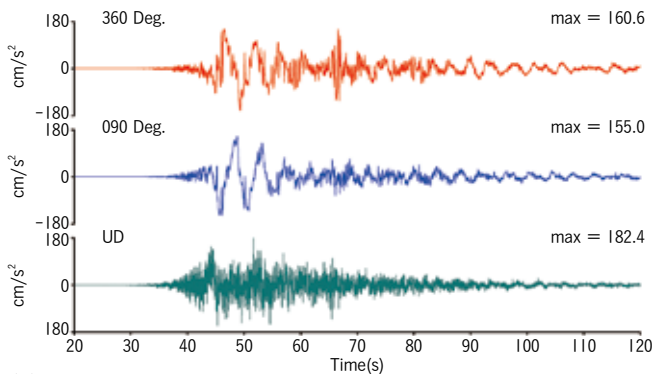
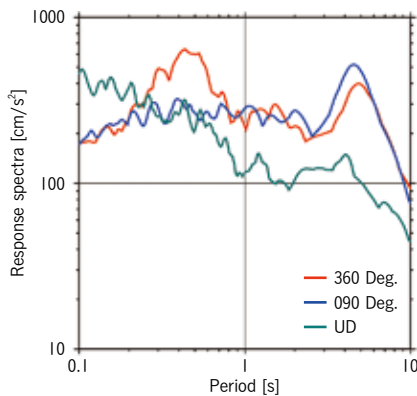
図1 カトマンズ市内で観測された本震の地震動⁽²⁾

カトマンズ市内で観測された本震および余震の貴重な地震観測波形がCESMD(Center for Engineering Strong Motion Data)のWEBサイトをを通じて公開されている。本震の加速度時刻歴波形と加速度応答スペクトル(減衰定数5%)を図1(a)、(b)に示す。水平方向の最大加速度は160cm/s²程度とそれほど大きくない。加速度応答スペクトルでは水

平両方向とも周期5秒付近に大きな卓越が見られる。カトマンズは第四紀の湖成堆積物が厚く堆積する盆地構造上に立地していることから、長期地震動が生成した可能性がある。また、360Deg.方向(NS方向)の加速度応答スペクトルのみ0.5秒付近に大きな卓越が見られる。なぜ、水平一方向のみ短期周期領域の卓越が見られるかについては、今後の調査研究に期待したい。

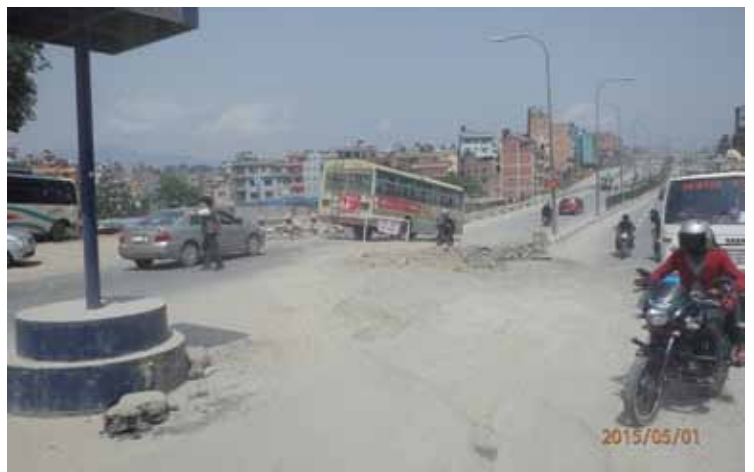
カトマンズにおける代表的な道路被害は、カトマンズとバクタプルを結ぶAranko Highwayと呼ばれる幹線道路で発生した(写真1)。この道路

は JICA による建設であったことから、地元では Japan Road と呼ばれている。被害箇所は、トリブバン空港のすぐ東に位置し、小規模な谷をまたがる個所で発生した。谷埋め盛土の境界部分の路面には大きなクラックが生じており、1~1.5 m 程度の段差が生じていた。調査時点では、道路の段差部に盛土をして車両は通行できる状態になっていた。なお、このような大きな段差は幹線道路だけにどまらず、その周辺の住宅地にも及んでいた。調査を実施した範囲

では、それらの段差は連続性を有しており、谷埋め盛土かその基礎地盤の沈下、もしくはすべり破壊によるものと考えられる。変状が生じた土塊上に分布する家屋や中層構造物は、構造的な被害は少ないものの、地盤変状により大きく傾斜したものが多く確認された。影響範囲内の幹線道路は、通常盛土と補強盛土(テールアルメ)からなる。いずれの盛土も若干の変状が生じていたが、補強盛土の路面沈下量は通常盛土より小さく、補強土構造物

写真1 Araniko Highwayの被害の様子

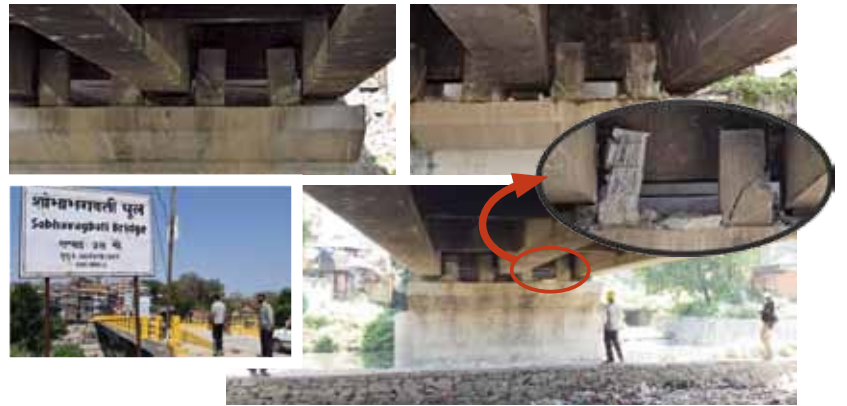
橋梁の被害は全体としては軽微で、調査した11橋梁の中でなんらかの被害のあったものは4橋梁であった。その中で最も被害が大きかったのは、Sohavabati Bridge(写真2)で、橋桁の移動を防ぐRCのずれ止めが大

きな質量の橋桁の衝突によってせん断破壊していた。

橋桁のずれ止めのせん断破壊 (左上：北側取付部、右上：南側取付部、右下：橋脚上の取付部)

写真2 Sobhavagbati Bridgeの被害

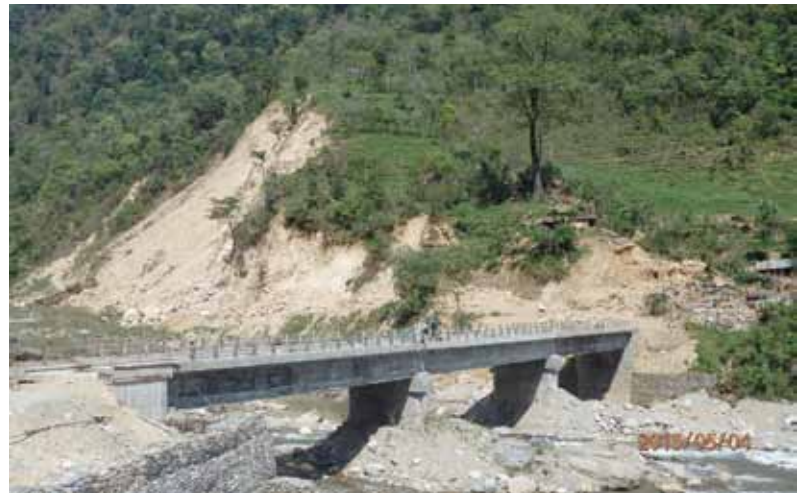
なお、写真3には建設中の橋が示され

における最大規模の斜面崩壊を写真3に示す。幅約300 mにわたり、巨石と土砂が道路を完全にふさいでおり、撤去には相当の時間がかかると思われる。なお、この崩壊により7名が犠牲となった。崩壊斜面には不安定な土塊がかなり残っており、また崩壊斜面の上部に広がる畑には亀裂が多数生じていることから、今後の余震や降雨による二次災害が懸念される。

写真3 震源地付近で発生した斜面崩壊 (N28°10'13.57"、E84°42'18.23")

ているが、この橋に有意な被害は認められなかった。

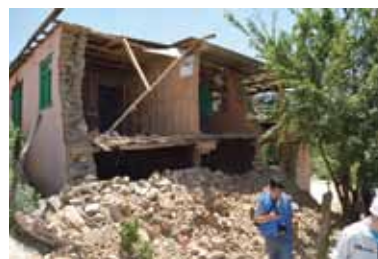
石積み組積造（泥モルタル）建物の被害

物に影響の大きな周波数帯域の揺れは強くなかった）から限定的で、世界遺産建物をはじめとする古くて耐震性の低い組積造建物がほとんどである（写真4）。被災地の組積造は、石日干しれんが（アドベ）、焼成れんが（焼成温度が低いもの）と高いもの（に分類でき、目地材としては（泥、泥＋石灰、貧配合セメント、セメント）モルタルである。これらの組み合わせによって耐震性の高低が決まる。鉄筋コンクリート（RC）建物では、柱梁の接合部の強度が不十分な建物が限定的に被害を受けている。

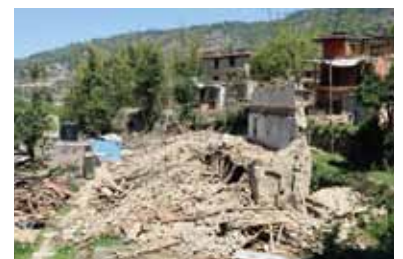
アドベ組積造（泥モルタル）の被害

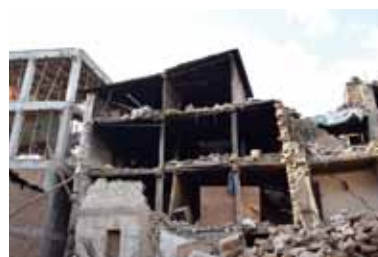
非補強焼成レンガ組積造建物の被害
(床を支える木製の柱、壁は組積壁。隣のRC構造は、細い柱梁でも被害を免れた)

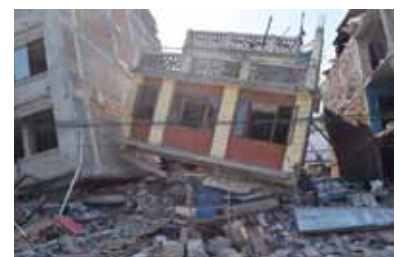
RC構造の被害
(柱梁の接合部分が弱いため、RC柱もRC梁も強度を十分に発揮する前に崩壊している)

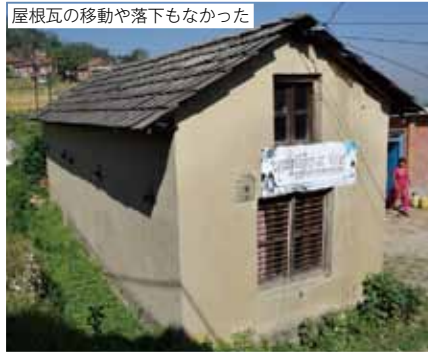
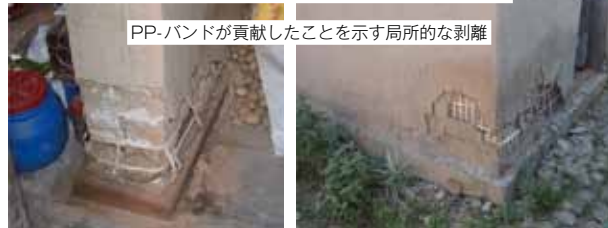
電気と溶接機がないので、PP-バンドの交点は溶着していない。上下（波状）に編み込んだだけ。

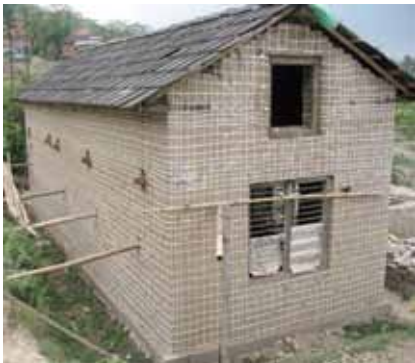
PP-バンド補強2階建てアドベ（泥モルタル）組積造（2009年） 地震後の様子（2015年、周辺の焼成レンガ組積造が被害を受けている中で）

写真5 PP-バンド補強で生き残ったアドベ造建物

被災地には2009年にPP-バンド補強法（途上国の脆弱な組積造建物の補強用に開発された安価で簡便で効果の高い工法）で耐震補強した2階建てアドベ泥モルタル造建物（写真5）があった。この建物は周囲の建物（セメントモルタルの焼成れんが造）が被災する中で壁の一部にPP-バンドの効果があつただけで、屋根瓦の落下や移動もなかった。この建物の補強に要する材料費は50米ドル程度であったが、PP-バンド工法による補強建物の高い耐震性が証明された。
