## 2018年台風21号 Jebiによる沿岸災害調査報告

Report on Coastal Damage due to Typhoon Jebi on September 4, 2018

海岸工学委員会・現地調査団

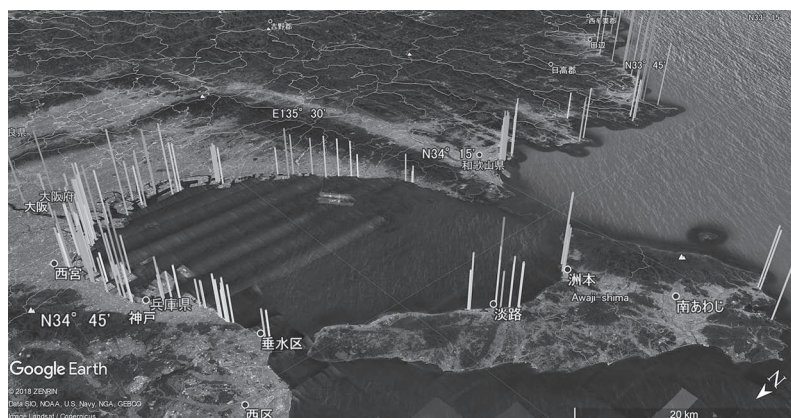
をもとに、平均海面からの水位を測量した。痕跡調査による最大水位の分布は図1のようにまとめられ、局所的には最大3・5m前後の高潮偏差、最大6mを上回る高潮と波浪による遡上・越波が観測された。淡路島南、和歌山港付近で4mを超える浸水高を記録した。大阪湾奥の大阪港で3・5〜4・0mの浸水高を記録した。波浪による影響を加えると最大5m以上の浸水高を記録した。西宮―神戸で2・0〜3・0mぐらいの浸水高を記録した。場所によっては、想定を上回る水位が

図1 調査結果に基づく浸水高の空間分布(高潮偏差、高潮偏差+波浪影響)

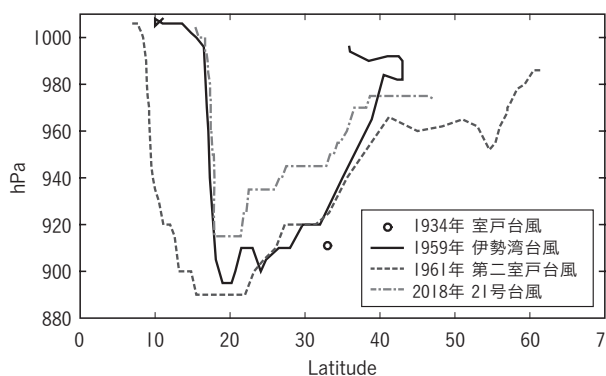
今回の台風21号は、発達時こそ伊勢湾台風とよく似た発達をしたものの、北緯20度以北では過去の3台風と比較すると早い段階で勢力を弱め始めている(図2)。北緯33度における各台風の中心気圧を比較すると、室戸台風が911hPa、伊勢湾台風が927hPa、第二室戸台風が924hPa、台風21号が947hPaであ

図2 台風の中心気圧比較

る。このように歴史的な台風と中心気圧で比較すると、今回の台風21号は既往の大災害をもたらした台風よりやや弱い。しかし、大阪湾を通過した際の中心気圧は947hPaであり、1951年以後は室戸岬付近を通過した台風のなかで同程度以上の勢力を有した台風は2個しか該当しない。このため、非常に強いハザードであったことは間違いない。

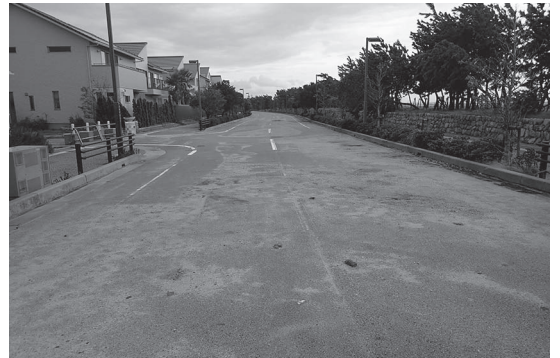
潮芦屋ビーチにおいて、約10基のコンテナの漂着が確認されており、さらに、階段護岸上の公園や背後の道路に漂流物が散乱し、写真1に示すように住宅地も浸水していたことから、護岸を越えた越波による浸水が発生していたことがわかった。これらの被害を踏まえると、今後は、高潮と高波が重畳した場合の越波量の推算に基づいて、護岸の天端高を見直すことや、万が一越波した場合でも浸水被害を軽減できる越波排水路を整備する必要があるといえる。

写真1 芦屋市涼風町における越波浸水

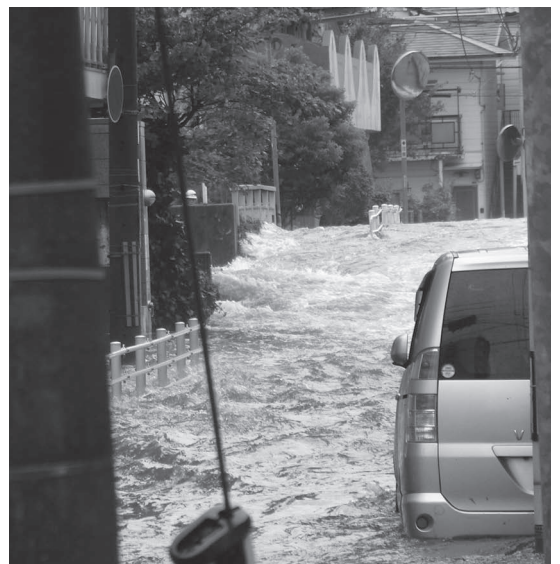
ずれも14時過ぎに河川水位が護岸を

溢水して市街地に浸水被害をもたらした（写真2）。宮川では河口から1・3km上流に至るまで痕跡高がT.P.プラス3・3m～プラス3・9mであり、河口部が0・6mほど

高い。西宮における潮位はT.P.プラス3・24mであり、観測潮位ともおおむね一致することから高潮の影響を受けていることがわかった。

写真2 高橋川深江橋付近の氾濫状況（近隣住民より提供）

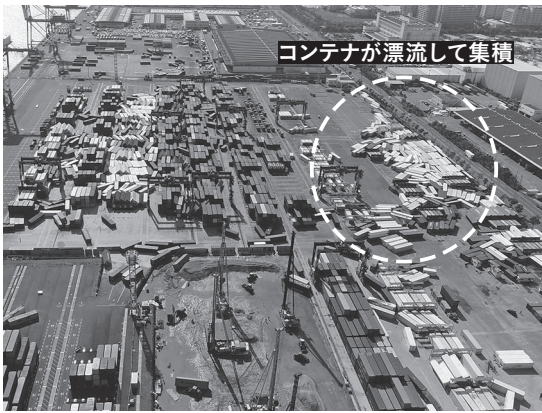
六甲アイランド東側では、浸水深約2mにもおよぶ高潮と波浪により、甚大な被害が発生した。コンテナターミナルでは、多数のコンテナが漂流したほか、電源設備が浸水したことにより、ガントリークレーン等が使用できなくなった。写真3はコンテナの漂流状況であり、ドローンにより撮影したものである。高潮

による流れでコンテナが漂流し、コンテナターミナル周囲のフェンスまで流されて集積したものと推定される。自動車の被害は、高潮で流されたほか、波によってもち上げられて積み重なり、被害が拡大した。六甲アイランド東側は地盤が全体に低く、浸水範囲が広がった。六甲アイランド西側は、東側と比較すると浸水深が小さかったものの、浸水深は約1～1・5mほどあり、コンテナターミナルでは電源施設が高潮によって浸水し、ガントリークレーン等の設備が稼働できない状態となった。

写真3 コンテナの散乱(六甲アイランド東)

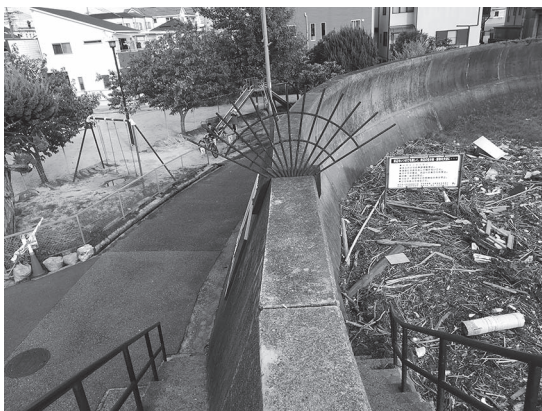
陸間が変形し、堤内地への海水の侵入が認められたが、前浜地区では海岸堤防が防護機能を発揮し、堤内の住宅地の浸水を防いだことが確認された(写真4)。

写真4 堤防(写真中央)の左側が堤内の住宅地、右側の堤外地には流木が集積
