ハザマ 正会員 須田清隆
 ハザマ 正会員 下川 弘
 ジオスケープ 正会員 ○木下明子

1. はじめに

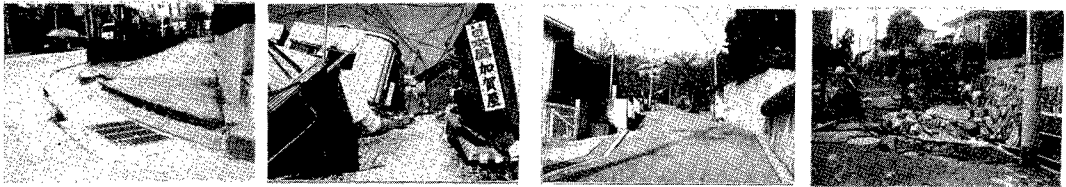
写真1

図2に示した被害率の算出方法により求めた各メッシュの被害率を縦軸に、南北方向の距離を横軸に示したものが図3のグラフである。この図から全体的傾向として各地層による被害の特徴が伺える。つまり、沖積層での被害率が最も高く、洪積層では低くなっていることがわかる。各地層毎にその特徴をみると、埋立地層地盤であるメッシュD-1, E-1(写真1参照)は、振興住宅街で、地盤の液状化による被害が大きい。住宅の被害はそれほど多く見られなかった。それに対し、沖積層地盤であるメッシュC-4, D-4(写真2参照)は、密集した木造住宅街や古い商店街等により形成されており、建物の崩壊による被害が多く見られた。また、洪積層地盤における被害率は全体的(写真3参照)に低いが、メッシュA-6, B-6(写真4参照)では、被害率が突出しているのが特徴的である。
