I - A238 地震を受けたプレートガーダー橋の主桁の疲労強度

大阪大学大学院 学生会員 石川 敏之 大阪大学工学部 正会員 大倉 一郎
 大阪大学工学部 末松 孝朗 阪神高速道路公団 正会員 西岡 敬治

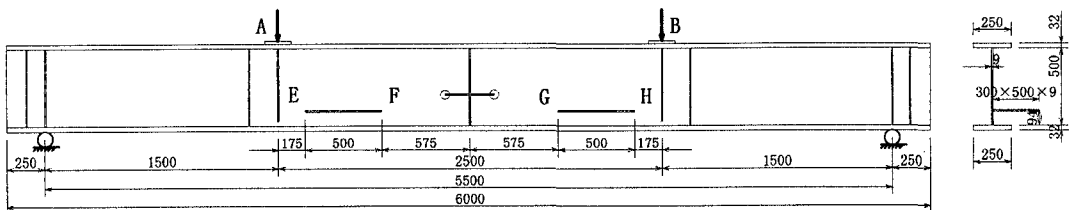
図-1 試験体

試験体を図-1に示す。試験体は G4 と G2 の 2 体である。中桁 2 本の中央から下フランジを含め、高さ 532mm、長さ 6000mm の部分を切り出し、切り出されたウェブの上端に下フランジと同じ寸法の上フランジを取り付けた。さらに下フランジ上面から 94mm の位置にガセットプレート(300mm×500mm×9mm)を取り付けた。JSSC 疲労設計指針ではコネクションプレート下端に対して疲労強度等級 E (200 万回許容応力範囲 80MPa)、ガセットプレート端に対して疲労強度等級 G (200 万回許容応力範囲 50MPa) を規定している。したがってコネクションプレート下端とガセットプレート端の疲労亀裂が同じ確率で発生するように下フランジ上面の応力とガセットプレート端の応力が 8:5 となる位置にガセットプレートを設けた。

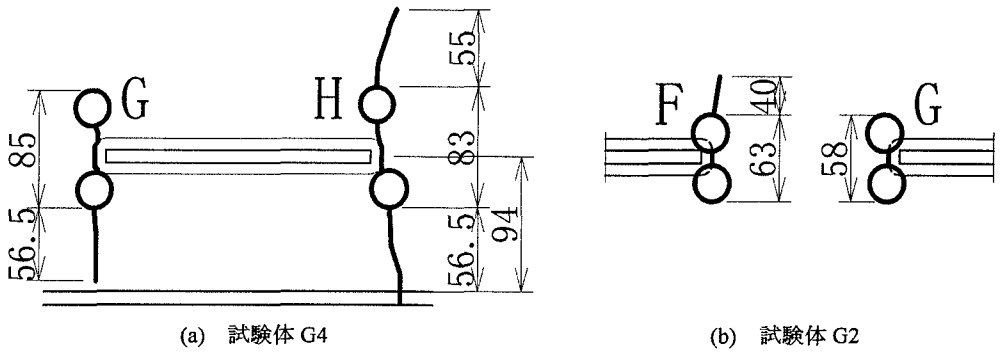
図-2 試験終了時の疲労亀裂

下限荷重 $P_{min}=0.5\text{tonf}$ 、上限荷重 $P_{max}=44.0\text{tonf}$ の荷重を載荷点 A, B に同周期 1.5Hz で与えた。載荷点 A, B 間に等曲げモーメントが生じる。両試験体ともガセットプレート端から疲労亀裂が発生した。破断状況を図-2に示す。試験体 G4 ではガセットプレート端 G と H から疲労亀裂が発生した。疲労亀裂の伝播を止めるために亀裂先端に直径 25mm のストップホールを設けた。しかし、ガセットプレート端 H の下方のストップホール縁から亀裂が再発生し、この亀裂が下フランジに侵入したため 191 万回で実験を終了した。試験体 G2 ではガセットプレート端 F と G から疲労亀裂が発生した。同様にストップホールを亀裂先端に設けた。ガセットプレート端 F の上方のストップホール縁から亀裂が再発生したが、289 万回以後亀裂の伝播が停止し、512 万回で実験を終了した。ガセットプレート端 F の上方のストップホール縁からの亀裂発生については、実験終了後にストップホール内に切り欠きがあったことを確認した。

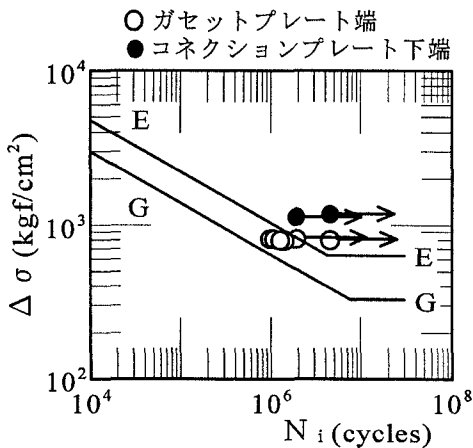
図-3 S-N関係

コネクションプレート下端およびガセットプレート端に対する S-N 関係を図-3に示す。JSSC 疲労設計指針の疲労強度等級 G, E も示してある。ガセットプレート端については、ウェブを貫通し裏面に亀裂が発生

したときの繰り返し回数が N に用いられている。コネクションプレート下端およびガセットプレート端はそれぞれ疲労強度等級EとGを満足している。試験体ではガセットプレート位置の応力が下フランジ上面の応力の0.625倍(8:5)となるようにガセットプレートを取り付けた。実橋においてはガセットプレートの位置の応力は下フランジ上面の応力の0.88倍である。したがって実橋梁においては、コネクションプレート下端よりガセットプレート端に疲労亀裂が発生する確率が高い。

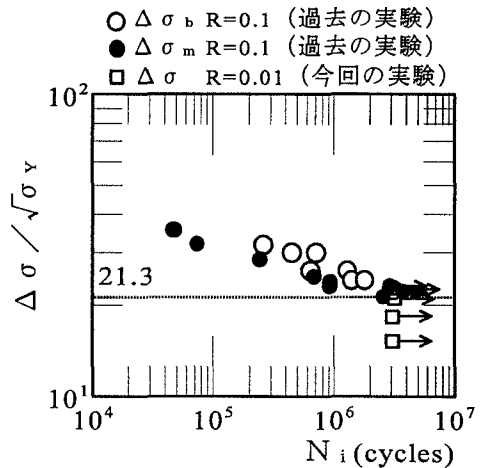
図-4 $\Delta\sigma/\sqrt{\sigma_Y}$ と N_i の関係

図-4に示すように式(1)を満足するストップホールからは疲労亀裂が発生していない。
