(株)クボタ 正員 片桐 信
 神戸大学工学部 フェロー 高田至郎
 神戸大学大学院 学生員 鎌田泰子
 神戸大学大学院 学生員 上田智宏

1.はじめに

2.台湾における配水管の特徴と被害の概要

3.水里配水管路の被害分析

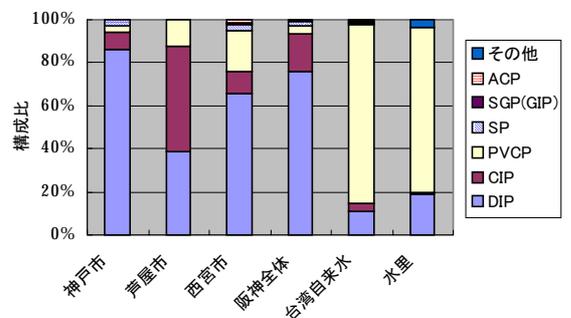
図-1.配水管路管種構成比較

図-1 は、台湾と阪神淡路大震災・被害都市との配水管路・管種構成を比較している。台湾では、PVC(硬質塩化ビニル管)が全管路の約 83%を占めているのが特徴的である。今回調査を行った集集鎮は図中の水里営運所管内である。

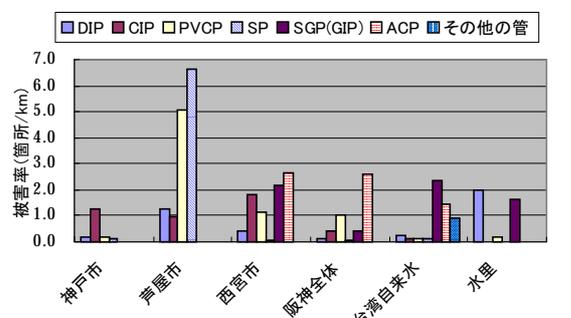
図-2.管種別被害率の比較

図-2 は、管種別の被害率を比較している。芦屋市において SP の被害率が高いのは、その布設延長が 0.3km と極めて短いためである。また、PVC の被害率が高いのは接着接合小口径管(75 程度)の占める割合が高いためである。

一方、台湾の配水管では、PVC の布設割合が高いにも関わらず必ずしもその被害率は高くない。これは、近年ゴム輪接合の管が使用されており、また比較的大口径の管(150~400)も多く使用されているためであると考えられる。

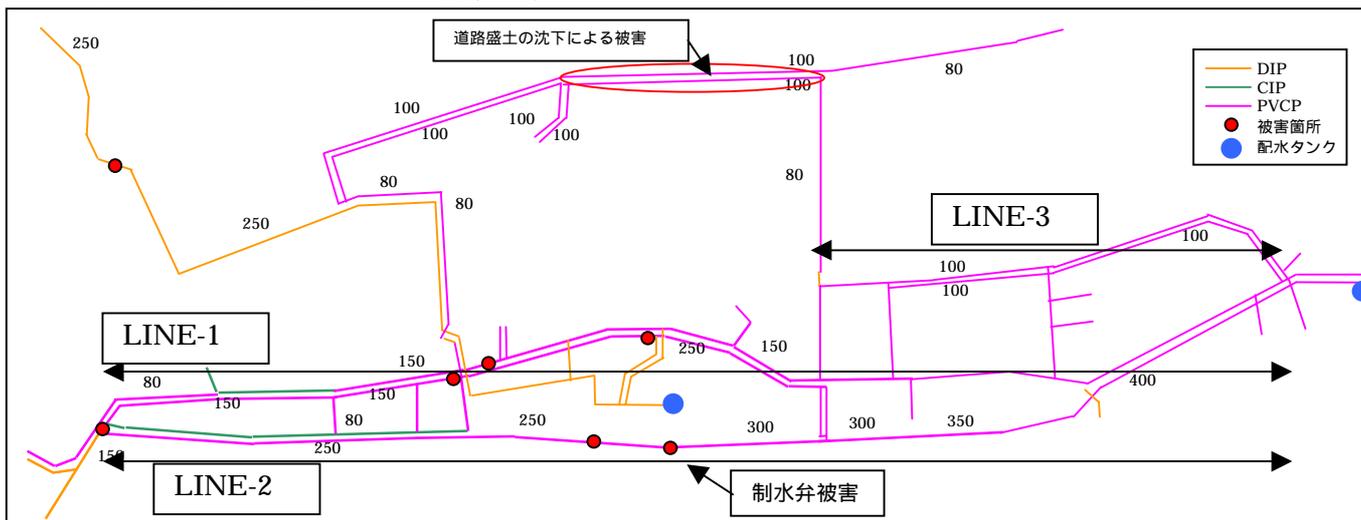
図-3.集集鎮中心域の配水管被害箇所

図-2 に示すように、台湾においては PVC の被害率は必ずしも高くなく、今回調査を行った集集鎮を含む水里営運所管内ではむしろ DIP の被害率が高いなど、阪神淡路大震災での被害傾向とは異なる特徴を示している。しかし、水里営運所管内の被害と被害場所の関係について検討すると、DIP の被害は地上配管への山崩れ、山間部の道路被害、橋台裏部の沈下等の局所的な地盤変形の影響を大きく受けているものと考えられる。一方、PVC については、図-3 に示すように地盤変状が生じていない町の中心域に被害が見られる。水里営運所内ではすべて接着接合管であり、地盤震動による被害であると考えられるが、図中に示す LINE1, LINE2 には被害が生じている一方で、口径の小さな LINE3 では被害が生じていないなどの特色がある。そこで、筆者らが集集鎮中心部で行ったアンケート震度調査結果から算出される気象庁震度階換算値(I_{JMA})をもとに、町の中心域でのローカルな地震動分布を算出し、管路被害との関係について検討を行った。

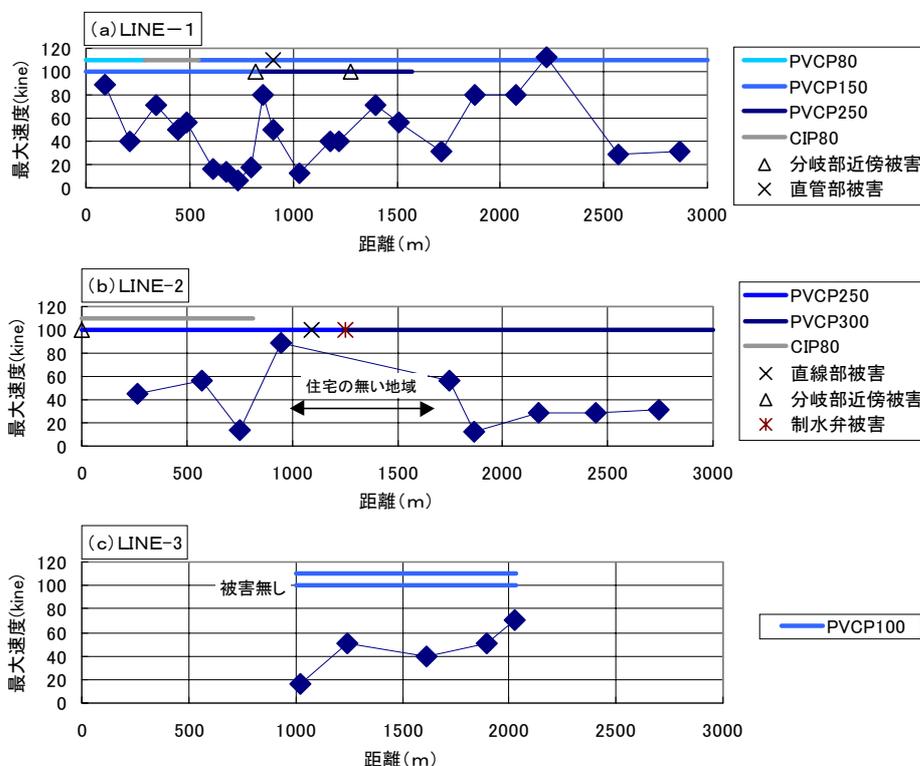
図-4.最大地盤速度の推定値と管路被害の関係

図-4 は、 I_{JMA} から (1) 式に示す村松の式により算出した最大速度と管路被害との対応を示している。

LINE-1 では、南側の管路で 2 箇所被害が生じているが、図-3 に示すように、いずれも耐震上の弱点箇所である分岐部近傍の被害である。北側の管路では 150mm の直管部で被害が生じている。これらの被害箇所では最大地盤速度の変化が激しい事が読みとれる。常時微動計測の結果、町中心域での地盤卓越周期はほぼ 0.2 秒の一定値であるため、最大速度の分布は地盤変位振幅の差を表していると考えて良い。したがって、最大地盤速度の変化が大きい領域では、動的な地盤ひずみが集中し管路に被害をもたらしていると推察される。

また、LINE-2 に関しては道路沿いに住宅のない地域があり詳細な震度データは得られていないが、被害域は LINE-1 での被害域と概ね良い対応を示している。

一方、管口径が小さいにも関わらず被害の無かった LINE-3 では、地盤最大速度自体は他の LINE と大きく変わらないものの、その変化が比較的緩やかである。また、集集の地震動観測結果によれば、NS 成分よりも EW 成分の方が大きいですが、LINE-3 の東側部分では南北方向にその向きを変えており、他の南北方向の管路に全く被害が無いことなどからも、地震動の影響を受けにくかったものと推察される。

現状の耐震設計で考慮している地震波動に加え、今後は地盤の局所的な動的特性の差についても検討する必要があるものと考えられる。本研究で用いた被害データは、台湾自来水公司から提供していただいたものである。多大なご協力頂いた同会社の皆様に感謝の意を表す次第である。
