# 1999 年台湾・集集地震における建物被害と常時微動の関係

## 1. はじめに

1999 年 9 月 21 日、台湾中央部の集集鎮付近を震源とするマグニチュード 7.7 の大地震が発生し、台湾中央部の台中縣、南投縣を中心に甚大な被害が発生した。本文では、地震発生約 3 ヶ月後の 1 月 4 日～9 日に行った現地における建物被害調査、および常時微動測定により得られた調査結果をもとに、特に甚大な被害が報告された中寮郷における地盤の地震動増幅特性と建物被害の関係について検討を行う。

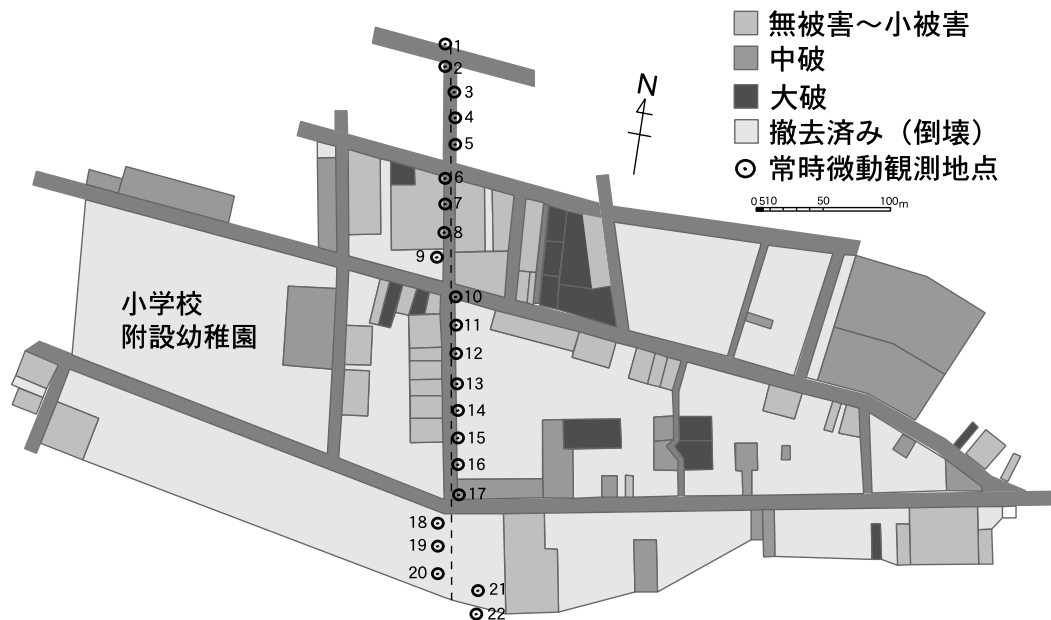
図1 中寮郷における建物被害調査結果ならびに常時微動観測地点

中寮郷における建物被災度判定を行った建物位置と常時微動測定位置を図 1 に示す。図に示すように、倒壊したと思われる建物についてほぼ撤去が完了しており、詳細な被害考察を行うことは難しい。しかしながら、倒壊を免れた建物について調査した結果、被害の程度に関わらず一般家屋の構造形式は、柱、梁が R C 造で、壁を煉瓦で組積したものとなっており、構造的な大差がみられない。また、被害が小学校附設幼稚園を挟んだ道路沿いに面的に広がっていることが見て取れる。このことから、構造的な特徴もさることながら、地盤の地震動増幅特性が建物被害に対し大きく影響を与えているものと推察できる。そこで本文では、図 1 に示すほぼ南北方向の道路を測線とした地盤の常時微動測定を行い、地盤の地震動増幅特性と建物被害の関係について検討を行う。

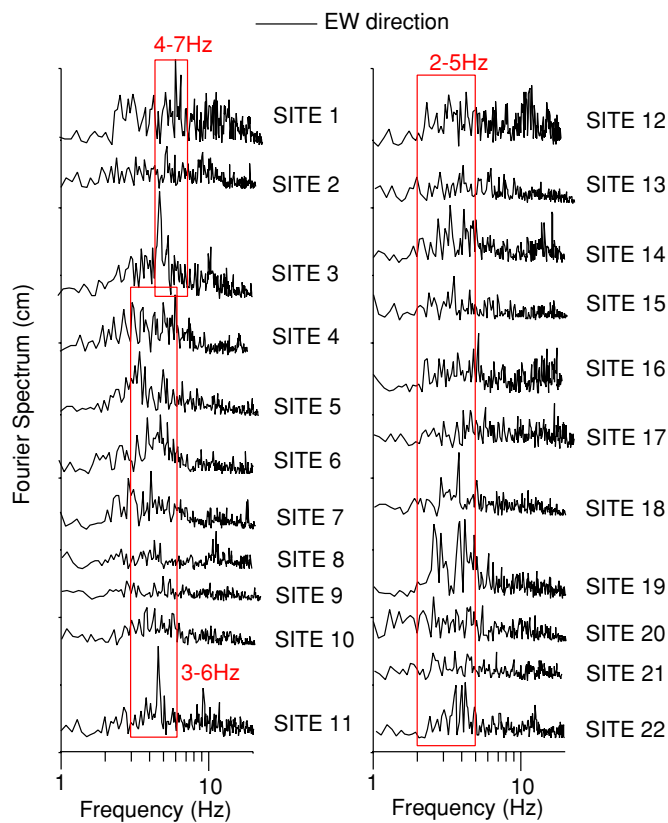
図2 速度フーリエスペクトル（中寮郷）

各測点における E-W 方向における速度フーリエスペクトルを図 2 に示す。ここで、この地区の地形は北から南へ緩やかな下り斜面を形成しており、北から南へ測点番号の順に並んでいる。図に示すようにノイズ等の影響も多少混入されているが、概ね 2Hz ～ 7Hz の範囲でピーク振動数の存在を見て取ることができる。しかし、斜面上部にあたる SITE1 ～ 3 では 4Hz ～ 7Hz、斜面の中間部にあたる SITE4 ～ 11 では 3Hz ～ 6Hz、斜面下部にあたる SITE12 ～ 22 では 2Hz ～ 5Hz と測点番号が大きくなるにつれてピークを示す振動数が低振動数側にシフトする傾向が見られる。このことより、斜面の下側へ向けて地盤が軟くなる傾向があると推察できる。

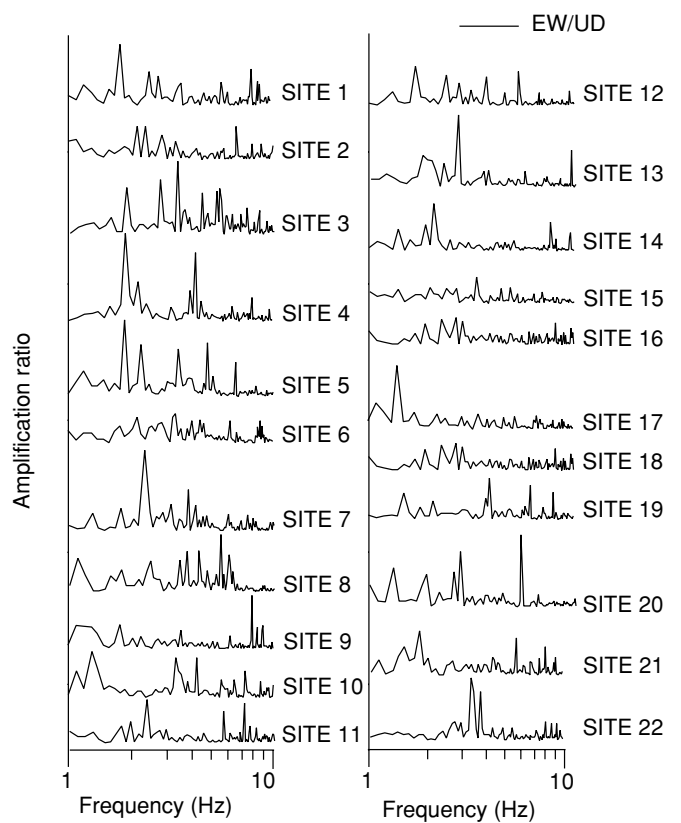
図3 水平／上下速度フーリエスペクトル比

また、各測点における H/V スペクトルを図 3 に示す。図に示すようにピークを示す振動数は図 2 と調和的な傾向を示すが、一方では 2Hz 付近の低振動数領域においてピークの見られる地点が存在する。このピークの見られる地点と建物被害は比較的良い一致が見られることから、建物破壊に至る原因の一つに地盤のピーク振動数である 2Hz 付近の地盤増幅特性が影響している可能性があるのではないかと考えられる。
