# 兵庫県南部地震での地下鉄構造物の被害と復旧

UNDERGROUND SUBWAY DAMAGE DURING THE HYOGO-KEN NAMBU EARTHQUAKE AND RECONSTRUCTION TECHNOLOGY

## 佐保千載

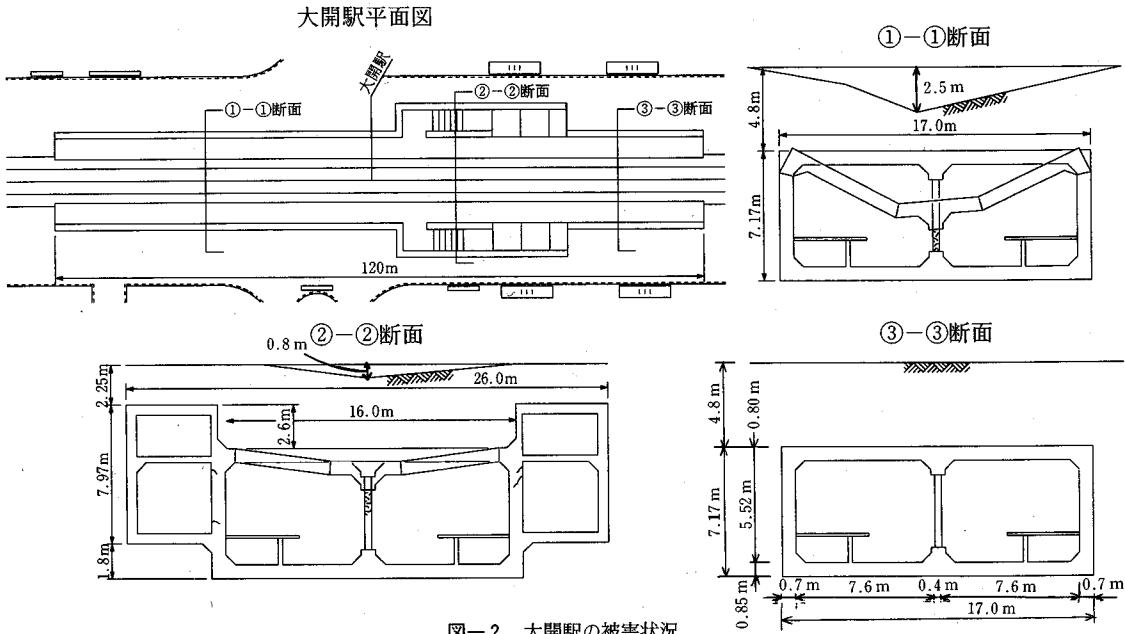
図-2 大開駅の被害状況

大開駅は全長120mであるが、最も被害の大きかったのは階段部より西の1層2径間部約60mの区間で、中柱が破壊しこの柱に支えられていた上床版が上載荷重（土被約5m）に耐えきれずに陥没した。これに引きずられるように東側の階段部も同様に中柱が破壊し、陥没延長は約90mとなった。横断面での被害形状を見ると、上床版の両端の剛結部は保存され、側壁上部のハンチ下付近外側が曲げ引張り破壊し、全体形がM字のように破壊した（図-2）。それより東側のコンコース部および基本断面部約40m区間は中柱がせん断破壊し上床版の沈下も見られたが陥没には至らなかった。駅部の中柱35本の全てが破壊した。

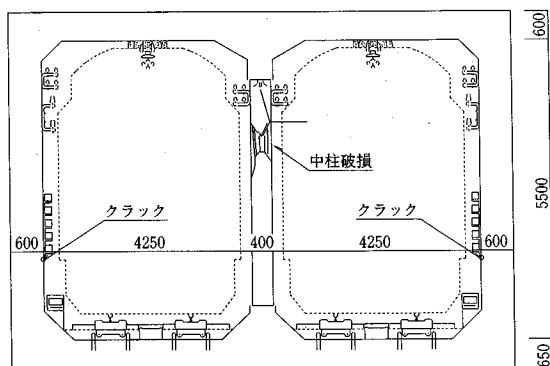
図-3 新長田東方軌道間の被害状況

線路部での被害は比較的少なく、新長田駅中心より約 450 m 東方の約 170 m 区間（被災柱約 70 本）と上沢駅中心より西方約 300 m の約 90 m 区間（被災柱 35 本）にま

とまったく、新長田駅東方におけるランクIIIの被害状況を図-3 に示す。

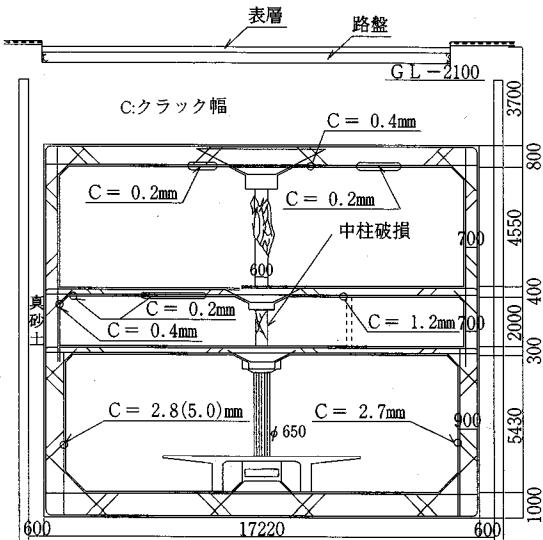
図-4 上沢駅 G2 断面の被害状況（西面）

上沢駅で最も大きな損傷を受けた柱は3層2径間(G断面)第1層の中柱で、せん断面に沿ってコンクリートは抜け落ち鉄筋は大きく曲がった。柱天端の沈下量は

当初の施工誤差もあって確定できないが鉄筋の曲がりから2~3 cm生じたのではないかと思われる。当該断面の被害状態を図-4に示す。

地下部の大きな被害は市営地下鉄三宮駅をのぞいて旧湊川以西の海岸低地帯に集中している。ここで、図一 8 の地質縦断図において冲積層  $A_c$ 、 $A_s$  と段丘層上部の砂礫 ( $T_{2s}$ ) を耐震性から見た軟弱層、段丘層上部の砂礫・玉石層 ( $T_{2g}$ ) および段丘層下部を硬質層とすると、被災した新長田駅東部と上沢駅は軟弱層と硬質層にまたがり、被災が少なかった長田駅は総て軟弱層のなかに、また被災のなかった湊川公園駅は総て硬質層の中に構築されている。特に上沢駅は地下 1 層と 2 層の境が軟弱層と硬質層の境と一致しており、上層階の柱が下層階の柱に比べて大きく破壊した原因の一つと思われる。さらに新長田駅東部で被災した中柱のせん断クラックは、ランク II 以上の 61 本すべてが柱上部に発生していることも、この地層境の影響を大きく受けているものと思われる。

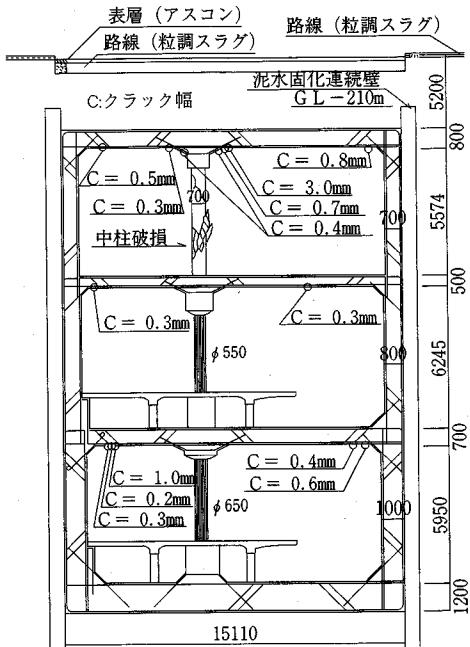
図-6 三宮駅 I3 断面の被害状況（西面）

三宮駅の被害は第1層の中柱が最も大きく42本中33本にせん断クラックが発生した。内訳はランクIが8本、IIが11本、IIIが6本、IVが8本であった。この断面における被害状況を図-6に示す。コンコース部は第2層目の換気機械室の南側の柱にせん断クラックが発生し、RC柱27本中12本が被災しランクIまたはIIが3本であった。第3層の中柱やプラットホームを支えるRC柱にもせん断クラックが発生したがいずれも被災ランクはIIIまたはIVであった。新長田、上沢のせん断方向が、柱の西面を見て右下がり方向が優勢であったのに対し、三宮駅では右上がり方向が優勢であった。

の被害は非常に少ない。震度 7 の地域が神戸市中央区西部で一旦途切れ、再び三宮周辺から東へ延びることを考慮すると、市営地下鉄三宮駅の被害は、大きな揺れによる地盤変位が原因であり、平行する阪神三宮駅は鉄骨構造により被災を免れたものと考えられる。この大きな揺れの原因是、深い地盤の影響を受けているのではないかと思われるが<sup>8)</sup>、これについては今後の深層地盤調査の結果が待たれる。

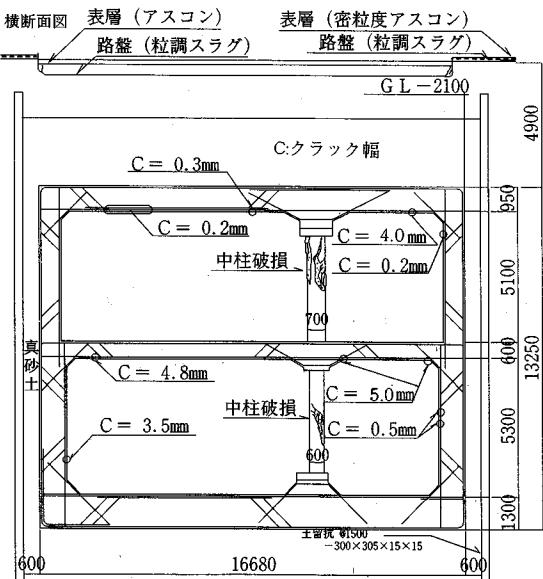
図-5 上沢駅 C 断面の被害状況（西面）

駅西部はスパン比が約2対1の割合で中柱が南側に偏った2層2径間非対称面(C断面)となっており、上層が電気室、下層が軌道階となっている。この間のRC中柱のすべてが被災した。上層部の被害が顕著で、27本中21本がランクIとIIの被害であった。下層はランクIIが2本、残りはランクIIIであった。スパンの小さい側の上床版側壁ハンチに近いところに床版を貫通するほど鉛直なクラックが130 m区間にわたって発生した。柱上端部の沈下量は最も大きな被害を受けた柱部で10数mmと推定している。当該断面の被害の状態を図-5に示す。

市営地下鉄上沢駅の被害を対象に、地盤の非線形性を考慮した 2 次元地震応答解析法を用い被害の要因を推定した。検討対象は図-5 に示す C 型断面である。地盤構成は成層状態を仮定し、入力地震動はポートアイランドでの観測記録を重複反射解析を用いて入射波成分に分離したものを利用した。最大加速度は自由地盤地表面 F で 765 gal、入力位置となる工学的基盤 B で 427 gal (図-12(4)) となった。

図-12 に中柱上端部 T の加速度、相対変位および断面力の応答波形を示す。図-13 に最大変位分布を示すが、中柱の変位は自由地盤の変位より大きくなっていることが特徴的である。側壁はほぼ地盤の変形に支配され、その変形に伴いスラブが変形し、中柱はそれらの影響を受け、大きな変形を示す。このことが、中柱の被害に影響したと考えられる。

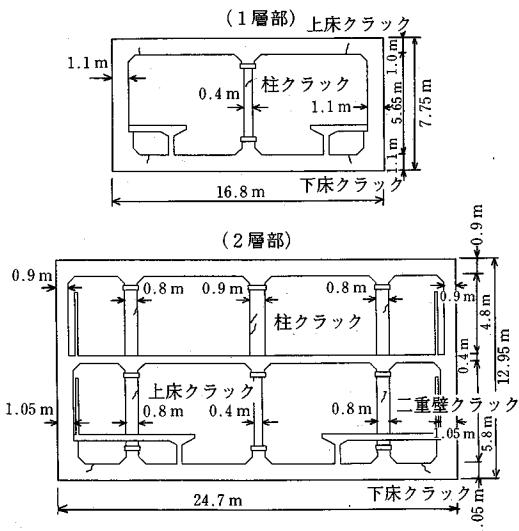
図一7 西代駅の被害状況（東面）

西代駅は延長180mのうち東側95mの1層区間が大

きな被害を受けた。中柱17本のうち16本にせん断クラックが発生し、被害の大きなものはコンクリートが剥離して鉄筋が露出した。また上下床版の両側ハンチ付近に縦断方向のクラックが発生した。2層構造区間の上層は中央の柱と側径間の柱ともせん断クラックが発生し、中央柱は8本のうち4本が、両側側径間柱はそれぞれ14本のうち2本が被災した。下層の軌道階は上層階に比べて軽微な被害であった。せん断クラックの方向は1層部、2層部ともに西面を見た場合斜め右下がり型が優勢である。西代駅区間の被害の状況を図一7に示す。

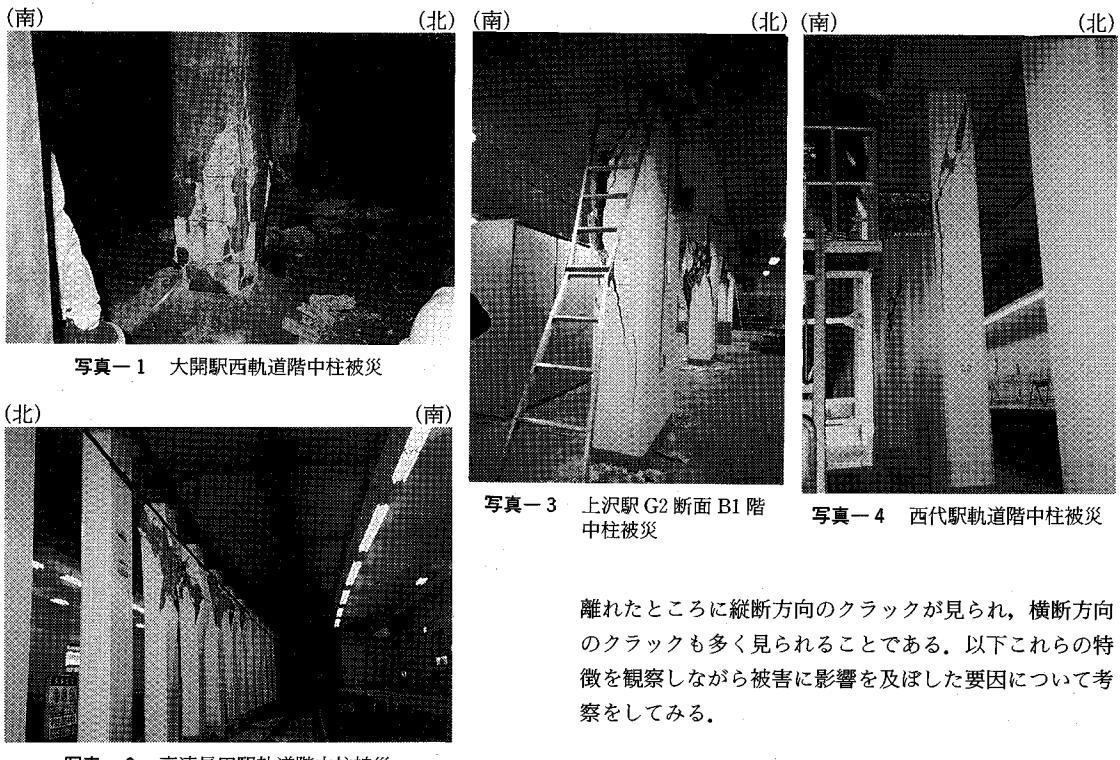
写真-1 大開駅西軌道階中柱被災

写真-3 上沢駅 G2 断面 B1 階  
中柱被災

写真-4 西代駅軌道階中柱被災

写真-2 高速長田駅軌道階中柱被災

写真-1 から写真-4 に見られるように主たるクラックはほとんど同一方向に入り、しかも西から東に向かって断面を見た場合右下がり方向のクラックがほとんどである。左右対称断面において中柱が上下の圧縮により破壊した場合、ここまで破壊の方向が一様になるとは考え難い。

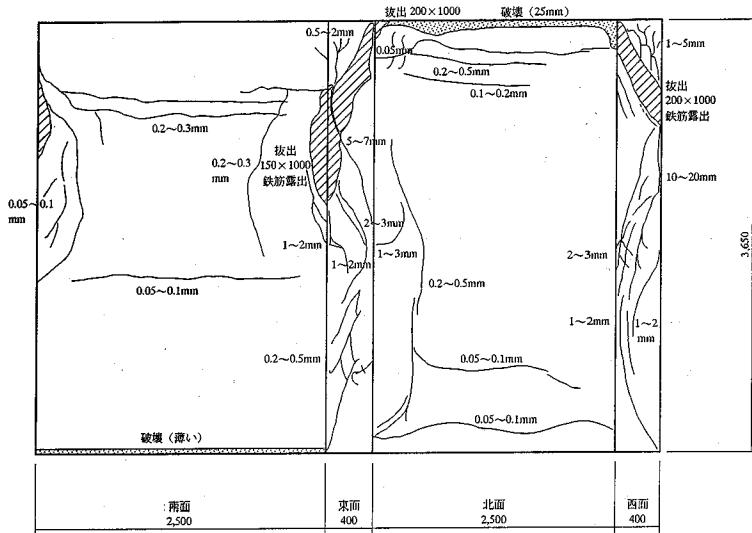
図-9 西代駅中柱のクラック発生状況

西代駅の中柱は 250×40 cm と壁のような断面となっているため横断面方向の剛性が他の中柱に比べて小さい。そのため柱上下端部が曲げ降伏した後にせん断破壊に至ったと思われる状態が 17 本の柱すべてに見られる。このせん断破壊線がすべての柱について図-9 のスケッチのように上端北面または、下端南面に達している。下端北面側に達しているのはわずかに 1 本のみである。このことは図-10 に示すように中柱の上端が下端に対して相対的に北から南へ変位したときの中柱に発生する曲

げ圧縮とせん断クラックにより説明することができ、破壊方向の一様性とともに構造物が北から南に変形したときに支配的な被害を受けたものと推定される。

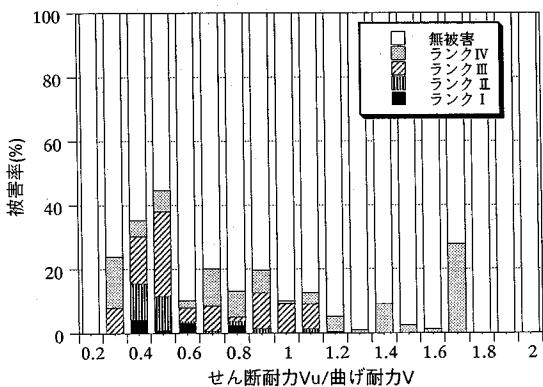
図-11 Vu/V と被害本数

せん断耐力  $V_u$  と曲げ耐力  $V$  の比を市営地下鉄のコ

ンクリート柱 3144 本例に取り、この比  $V_u/V$  と被害との関係を図-11 に示す。ここで  $V_u$  は鉄道構造物等設計標準<sup>7)</sup>に準じて計算した柱上下端部のせん断耐力、 $V$  は中柱を  $1/2 L$  の片持ち梁と考えたときに固定端を曲げ破壊させる水平力である。これによると曲げに対してせん断耐力の劣る柱がより多く被害を受けたことがわかる。

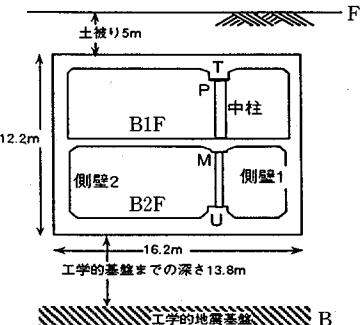
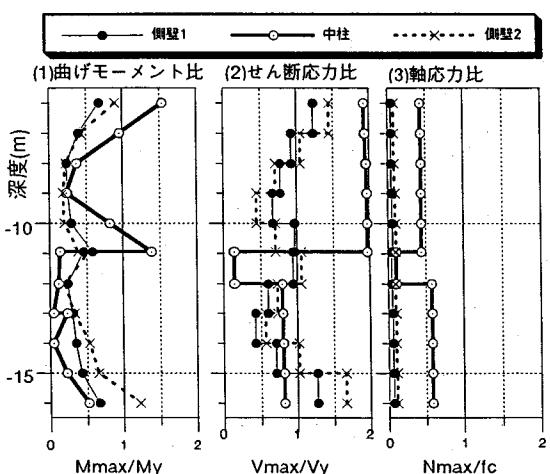
図-14 断面力の強度比分析

断面力のせん断力 (図-12(3)) に関しては軸体の相対変位 (同図(2)) と、軸力 (同図(7)) は上下方向加速度 (同図(5)) との相関が確認できる。地震時に常時成分を加えた合成断面力の強度に対する比の分布を図-14 に示す。この比が 1 を越えたとき部材に損傷が生じるものと考えられる。曲げ降伏モーメント  $M_y$  とせん断耐力  $V_y$  は土木学会コンクリート示方書によった。図から B1F 部中柱のせん断に関する強度比は 1 を大きく越え、破壊につながったものと考えられる。また、B2F の側壁下部においてもせん断強度比は 1 をやや越えており、この部分に生じたクラックが説明できる。曲げモーメントに関しては、中柱に大きな値を示す部位があり、破壊との関係がわかる。

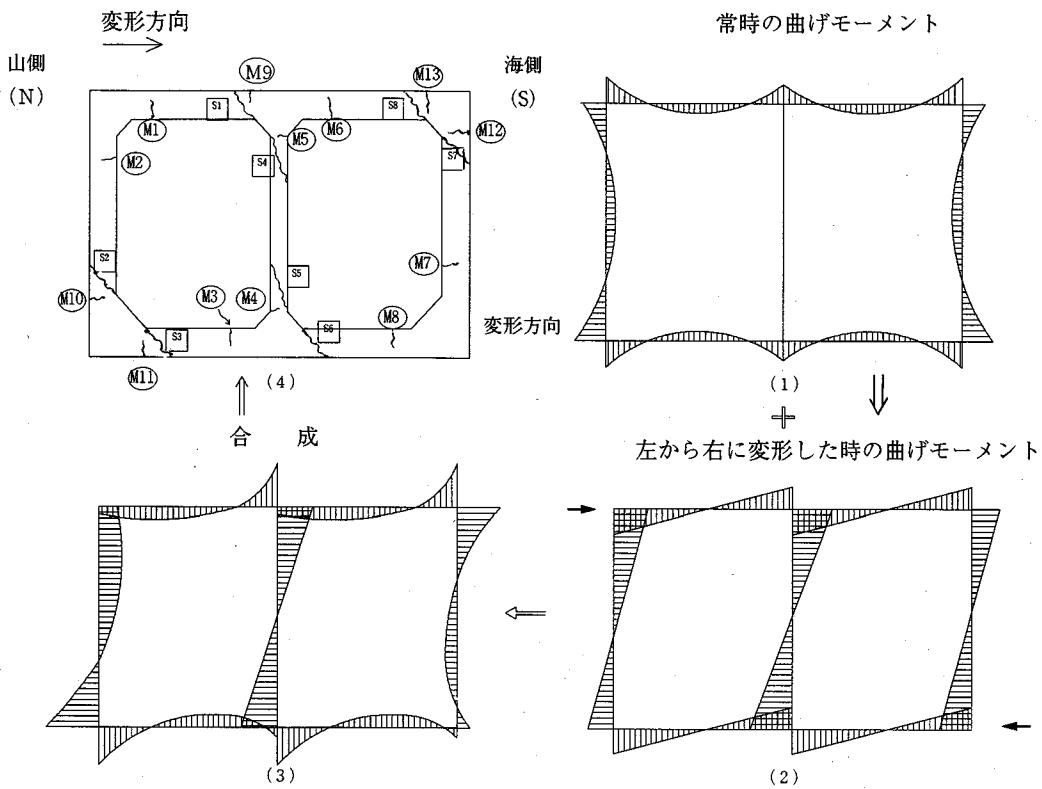
図-15 曲げモーメント分布とクラック発生箇所 (応答変位法)

前項で述べたように、地下鉄構造物が地盤のせん断変形によって変形したものと推定できる。ここでは、応答変位により、曲げクラック (Mi) あるいはせん断クラック (Si) が発生する部位を想定した。図-15 および表一 9 に常時荷重および地震時応答変位によって生じる曲げモーメントの概念図と想定されるクラックおよびその要因 (Mi および Si) 示す。表一 9 のなかで実際に観測されたクラックにアンダーラインを付している。耐震設計を

していないか、あるいは中柱をピン結合と考えたために設計時に想定していなかった力が働いたと思われる部位のすべてにクラックの発生が確認されている。設計計算以上の力が働く部分のクラックは外側に多くあり観測ができていない。M12は大開駅を復旧するために掘削した際に発見されたものである。これより応答変位法を用いて地下構造物の耐震設計を行なう妥当性があると思われる。

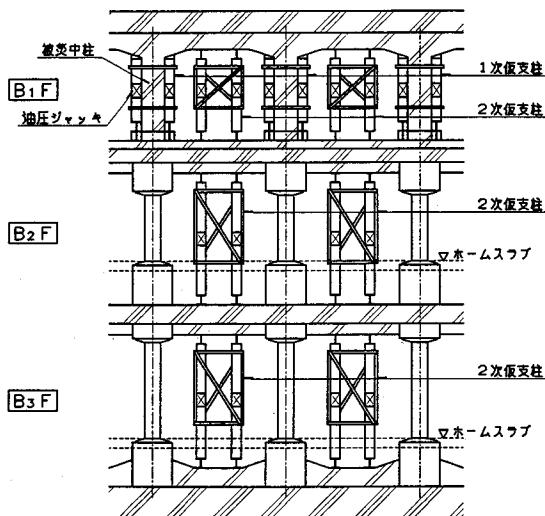
図-17 仮支柱設置方法

地下1階のRC造の中柱が大きく被災しており、余震の可能性もあり、被害を拡大させないため1次仮支柱を設置した。1次仮支柱の設置は図-17に示すように、地

下2,3階の被害のない鋼管柱に軸力がスムーズに伝達するよう被災した中柱に密着させ配置した。1次仮支柱は中柱の設計軸力に対して十分な強度を有する構造とし、1本当り20tfのプレロード力も導入した。

- ①損傷部を補強あるいは新たに部材を構築する場合は、建設時より強度の高い構造物となるような方法をとる。
  - ②軸方向鉄筋の曲がりが著しい柱についてはH鋼材で補強する。
  - ③柱に鋼板を巻く場合には、帶鉄筋断面積相当以上の断面積を有する鋼板で全周を拘束する。
- 本復旧構造は上記の基本方針に基づいて図-18に示す構造とした。施工順序を図-19に示す。
- 地下1階の中柱は1次仮支柱により仮復旧されているが、本復旧の施工を考慮すると中柱と仮支柱の間に施工スペースが必要なため、中柱間に上床版縦桁を支える2次仮支柱を設置した(図-17)。このとき、地下1階の2次仮支柱の荷重を伝達させるため地下2階および地下3

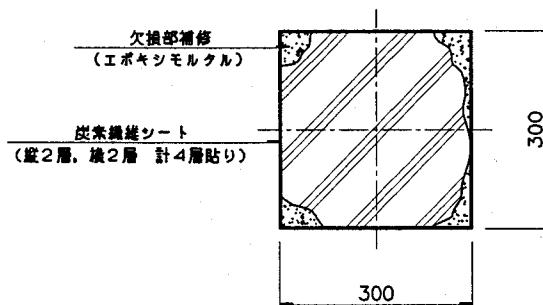
図-21 炭素繊維シートによる補強

プラットホーム下柱は被災程度はランクIIIであるが、

高さが約1mと低く、配管やダクトが近接しているため鋼板巻立てが困難であった。そこで、図-21に示す炭素繊維シートによる補強を実施した。炭素繊維シートは4層貼りとし、柱のエポキシ樹脂注入および欠損部の断面修復後、含浸性エポキシ樹脂にて縦方向、横方向と向き

を変えて順次貼り付け、表面は含浸性エポキシ樹脂でコーティングした。
