神戸高速鉄道・大開駅の被害とその要因分析

神戸高速鉄道(株) 廣戸敏夫*

兵庫県南部地震により神戸高速鉄道・大開駅は、中柱の圧壊により上床版が沈下し、直上の国道28号線に陥没が生じるという被害を受けた。本報告は、地中構造物の耐震性を評価する上で重要な資料とするため、大開駅の被害状況を明確に示すこととそれを踏まえて被害要因を分析することを目的としている。被害要因推定は、動的解析に静的弾塑性解析を加えた2段階解析により行った。

DAMAGE TO DAIKAI SUBWAY STATION, KOBE RAPID TRANSIT SYSTEM AND ESTIMATION OF ITS REASON

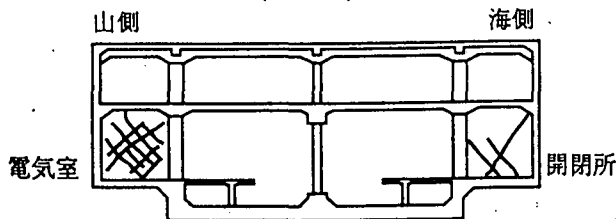
図-7 電気室・開閉所のひび割れ状況

地下2階にある電気室・開閉所の線路直角方向壁のひびわれ状況を図-7に示す。いずれの壁にもX方向にせん断ひびわれが発生しており、かなりの水平方向地震力が線路直角方向に作用したことが分かる。〈Cゾーン〉

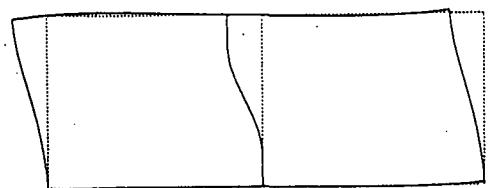
図-10 構造物の変形

妻壁や電気室内の壁にみられるせん断ひび割れやCゾーンにおける中柱の破壊状況に基づいて駅舎Aゾーンの破壊のメカニズムを推定すると、周辺地盤の震動により駅横断方向のボックスラーメンに図-10の様な変形が生じ、中柱に発生した断面力が中柱に作用している上載土に起因する軸力に加わり中柱の耐力以上の断面力が作用し圧壊したものと考えられる。Cゾーンは中柱の破壊という意味ではAゾーンと同様であると考えられるが、妻壁の損傷が高速長田駅側より少ないことから駅横断方向の変形がAゾーンより小さく、上床版が被害の軽微なBゾーンの中床版とプラットホーム端の妻壁などに支えられた正方形に近い版(17×21)として上載土の重量に抵抗し崩壊を免れたものと考えられる。Bゾーンは他ゾーンに比べ土被りが少ないため中柱に作用した常時・地震時の軸力が比較的小さいことに加え、線路直角方向に電気室、開閉所等の壁が多く存在し

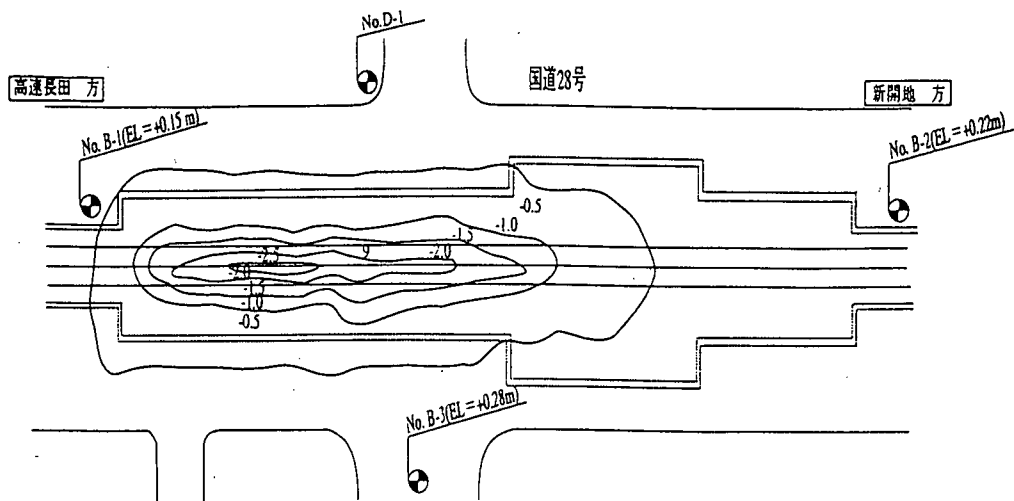
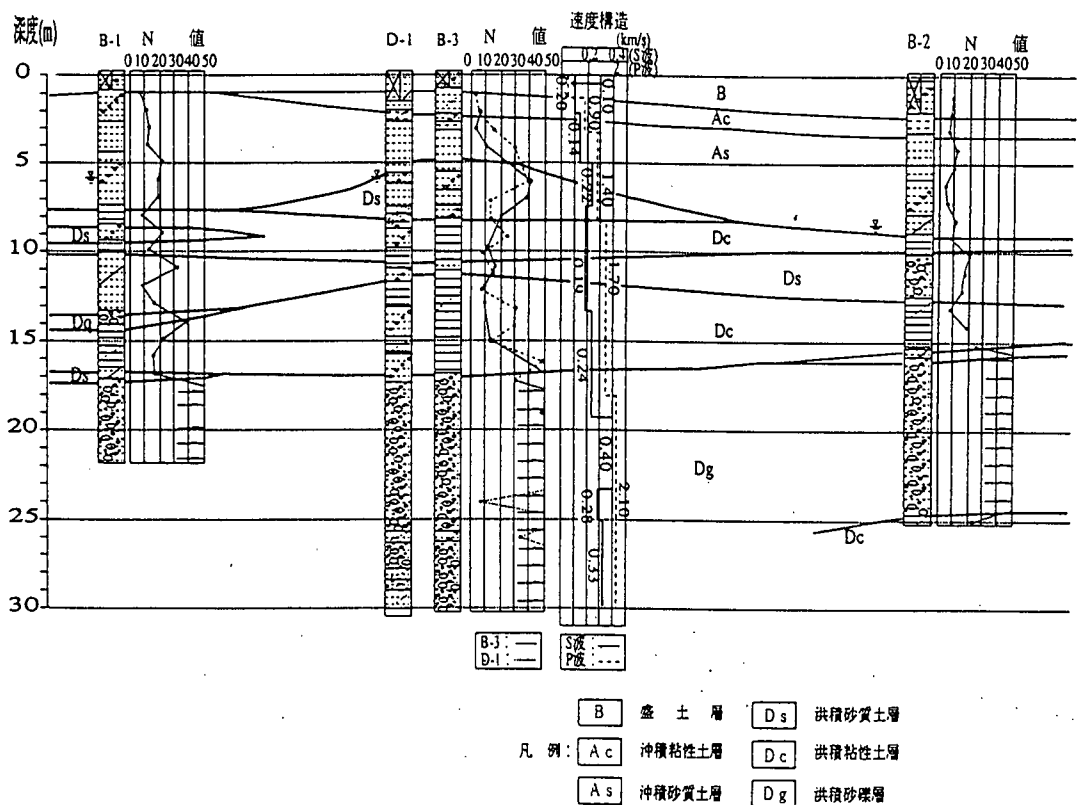
図-11 道路の変状および地質縦断面図

中柱の圧壊による上床版の崩壊・沈下により駅上の道路には陥没が生じた。道路の沈下量を0.5m間隔で図-11に示す。図には駅周辺で実施した地盤調査結果に基づく土質縦断構造もあわせて示す。

道路の沈下は図-4中のAゾーンにおける中柱位置を中心にくの字状に生じ、中柱位置では1.0~2.5mとなっている。特に、高速長田駅側から東方へ約20~35mの位置における沈下量は大きく、最大2.5mとなっている。沈下の影響は、側壁位置より外側にも及んでいる。

大開駅周辺地盤の土質縦断構造、N値および速度構造は、図-11に示したとおりである。ここで、土質の縦断構造は大開駅の高速長田駅側、新開地駅側の地点および両者の間の3地点で実施した地盤調査結果に(財)JR鉄道総合技術研究所が実施した調査結果(No.D-1)を加えた4地点の情報に基づいて推定した。No.D-1地点では弾性波探査が実施されており、得られたS波およびP波速度構造もあわせて示す。新開地駅付近の旧湊川から新湊川の間の神戸高速鉄道沿いの地盤は後背低湿地帯であり、図-11に示した様にGL-15~17m以深には、N値が50以上、S波速度が280~400m/sの支持層が存在している。その上層にはS波速度が100~240m/s、N値が4~13の砂質土、粘性土およびN値が18~41の礫混じり砂層の互層構造となっている。大開駅の海側と山側の調査地点であるNo-3、D-1地点の土質はほぼ同様であることから、南北方向の駅周辺の地層はほぼ成層構造であると考えられる。さらに、GL-5~8mにはS波速度が220m/s、N値が30~41の砂礫層がレンズ状に介在している。大開駅周辺の地下水位は地震後の調査ではGL-6~8mと周辺地盤の建設当時の調査結果であるGL-3~4mに比べかなり低い値となっている。

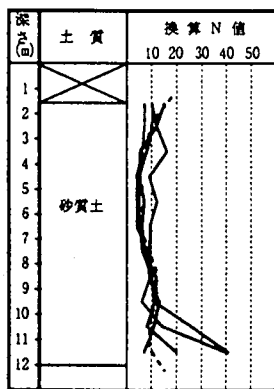
図-12 標準貫入試験,三成分コーン貫入試験のN値(埋戻し土)

次に、大開駅構築に用いた埋戻し土であるまさ土の特性を示す。強度特性を把握するために実施した標準貫入試験によるN値および3成分コーン貫入試験より得られた換算N値の深度分布を図-12に示す。GL-10m以浅のN値は5~15となっている。また、現位置で採取した不攪乱試料(ブロックサンプリン

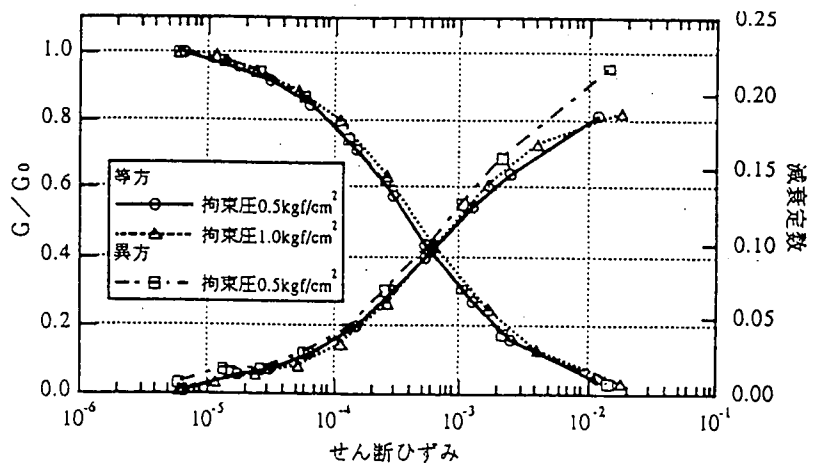
図-13 埋戻し土の動的変形特性

グ)を用いた中空ねじりせん断試験機による動的変形特性試験の結果を図-13に示す。試験条件として、等方圧密下での拘束圧0.5,1.0kgf/cm²、異方圧密下での拘束圧0.5kgf/cm²の3ケース実施した。図より条件に拘らず、せん断剛性低下率(G/Go)とせん断ひずみの関係はほぼ同程度となっている。

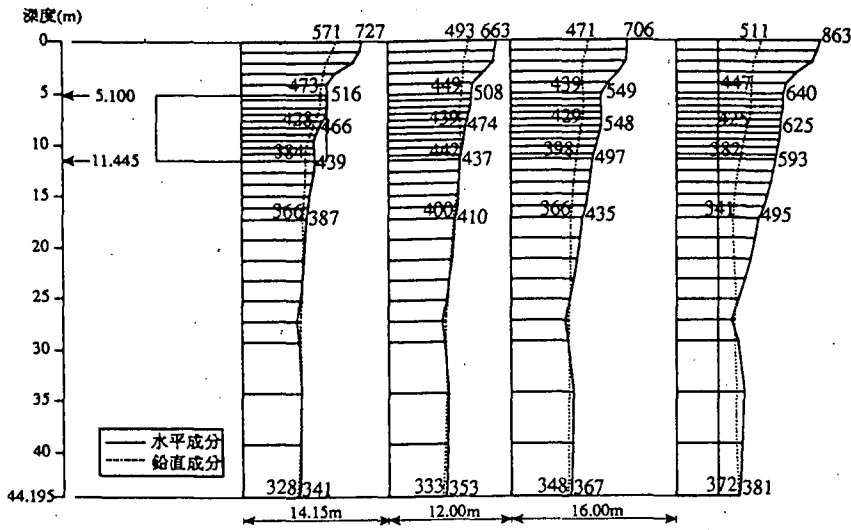
図-15 地盤・構造物の応答加速度の最大値分布

地震応答解析により得られた地表面位置の最大加速度は図-15に示す様に水平・上下成分とも400gal以上の気象庁震度階の震度7に相当する値となり、大開駅周辺で気象庁が報告した震度階と対応している。地中構造物の耐震設計上重要な地盤内の最大相

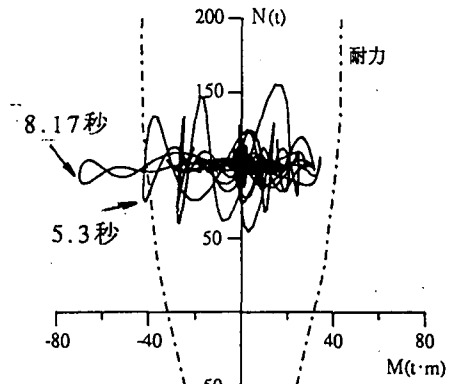
図-17 中柱の地震応答曲げモーメントと軸力の経時変化

次に、構造物の応答断面力のうち中柱上端部(梁下)における常時軸力を加えた作用軸力と地震応答曲げモーメントの経時変化と部材耐力(一点鎖線)との比較を図-17に示す。これらの値は単位奥行き当りの値である。まず、中柱に作用する軸力は、常時に98.7~102.4t前後(約88kgf/cm²)、地震時の増分が55.2~56.4t(約48kgf/cm²)であり、表-1に示した中柱コンクリートの設計基準強度に対する比68%[(88+48)/240]、調査や試験により得られた地震時推定強度の36%とかなり高い値となっている。また、最大曲げモーメントは8.17秒近傍のみならず5.3秒近傍にて終局曲げモーメントより大きな値となっている。側壁や上・下床版の隅角部においても同様な傾向が見られる。中柱の応答が終局曲げモーメントを最初に越えた時点(5.3秒近傍)における応答軸力に常時軸力を加えた値に対する中柱の靱性率(終局曲げモーメントと降伏曲げモーメントに対する部材回転角の比)は1.3と小さい。このことから、応答曲げモーメントが降伏曲げモーメントを最初に越えた時点で破壊する可能性があると考えられる。また、土木学会によるコンクリートと鉄筋のせん断耐力を合わせた式により算出した終局せん断耐力⁴⁾

は19.3tであり、終局曲げモーメント(40.7t·m)とせん断スパン(1.9m)の比より得られる抵抗21tより小さな値となり、せん断破壊の可能性もある。

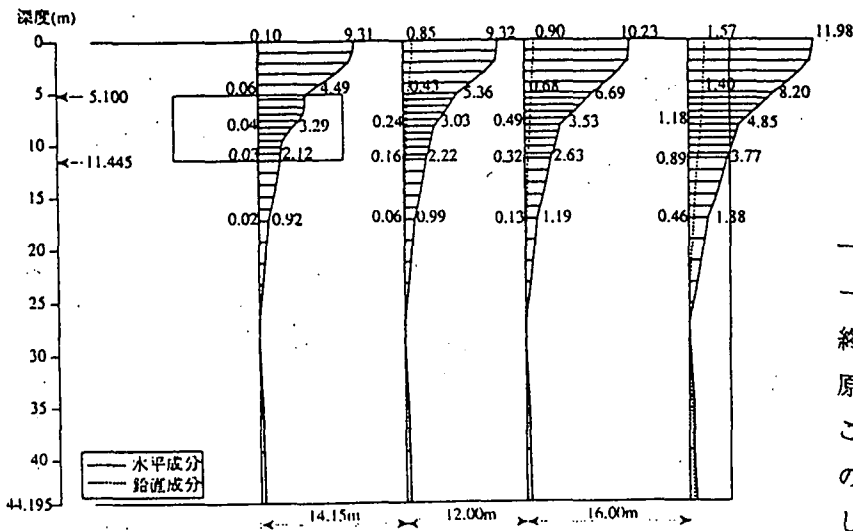
図-16 地盤・構造物の応答変位の最大値分布

対地盤変位分布を図-16に示す。これより、上床版の深度に着目すると構造物近傍の応答変位が周辺地盤より1~2.0cmほど小さな値となっている。これは、強い地震動により周辺地盤の剛性がかなり低下し、構造物の剛性が地盤より強くなり周辺地盤の変形を拘束したためと考えられる。

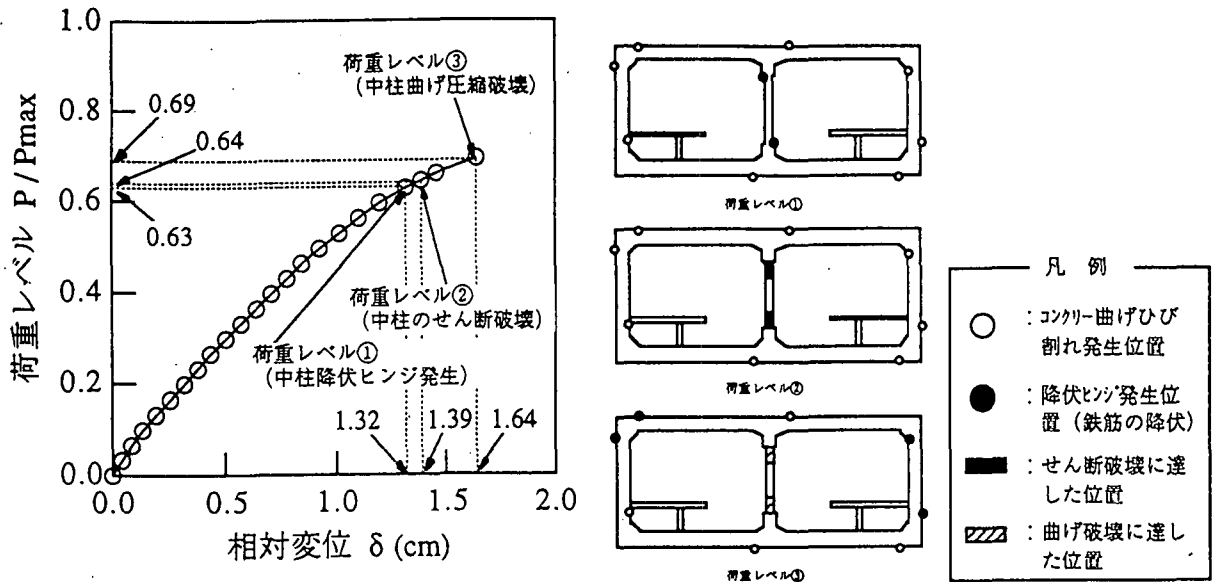
図-19 作用荷重レベルによる部材損傷モードの関係

δ の関係を図-19に示す。ここで、作用荷重は加える全荷重により正規化した比率として示している。最初に降伏する部材は中柱であり、その直後に中柱にせん断破壊が生じる。その際の他の部材にはひび割れ以上の損傷はみられない。継続的に荷重を増加すると、荷重レベルが0.69、相対変位が1.64cmになった時点で中柱に曲げ圧縮破壊モードが生じる。

このことから、Aゾーンの崩壊は中柱の曲げせん断破壊により生じたものであると推測される。側壁上部ハンチ下の損傷は、地震力によるものではなく中柱の破壊に起因した上床版の変形により生じたものと推定される。
