阪神・淡路大震災への地盤の影響と被害機構の推定

(財)鉄道総合技術研究所 那須 誠*

A study on effect of ground on the 1995 Hanshin-Awaji great earthquake damage

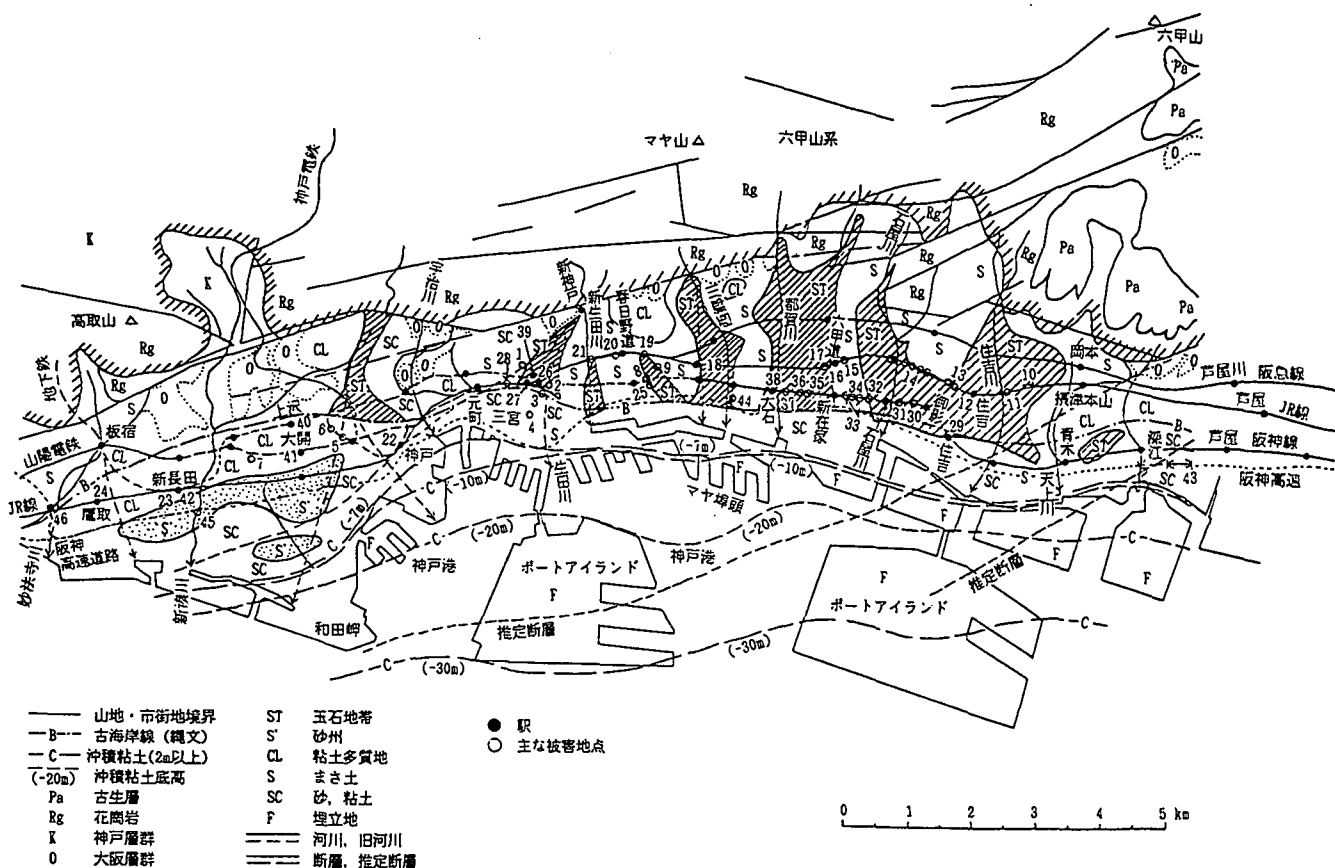
図-1 神戸地区の地盤状態²⁾と主な地震被害箇所

(1) 図-1に須磨から灘付近にかけての地盤状態²⁾と主な被害構造物の位置を示す。それによると被害は地盤条件の変化点等で多くみられる。即ち生田神社(No. 1, 拜殿倒壊)は玉石地帯ST層と砂、粘土SC層の境界部にあり、旧版地形図³⁾によると昔は山裾に作られて池があった。地下鉄三宮駅(No. 39, 地下1階のRC支柱に南上より北に下がる斜め亀裂あり)と阪急三宮駅(No. 27, 建物の壁面に南上より北に下がる斜め亀裂あり)はST層とまさ土S層の境界部、神戸新聞社(No. 2, 建物に沿う道路面の高い北半分と比べて道路面が低くなる南半分の変状が甚だしく異種支持地盤状態と思われる)とそごう(No. 3)はST層

とSC層の境界部に作られ、三菱銀行兵庫支店(No. 5, 南東部が甚だしく崩壊)と兵庫警察署(No. 6, 1階が潰れる)はST層と粘土多質地CL層の境界部に作られている。高速大開駅(No. 41, 地盤は南に動きRC支柱に南上から北に下がる斜め亀裂が生じて崩壊し天井も崩落)はCL層の中に作られているが、旧版地形図³⁾の地表面標高GLの等高線をみると地表面が尾根状である。地下鉄新長田駅(No. 42)は砂州S'とCL層の境界部に作られている。高速道路(No. 44~46)の落橋や変状は砂州S'とSC層あるいはS層とCL層、ST層とS層の境界部等で生じた。旧版地形図³⁾によると、神戸市役所2号館(No. 4, 柱工法変化階の6階が潰れて上層階が北側と東側に移動)は、南北に細長い地形の自然堤防(比高約5m)と埋没谷の境界部に斜交して作られてその細長い方向に埋没谷が動いて変形し、甲子園球場は地山と元川³⁾の埋立地に跨がって作られていて沈下、亀裂等の被害が生じたが、西宮球場は広い田んぼの真ん中に作られていて無被害である。余震で異常な震動増幅が観測された東灘区福池小⁴⁾は元池³⁾の埋立地に作られている。今回学校や工場等に多くの被害が生じたが、旧版地形図³⁾によると元池の埋立地に作られたものが多い。

1. 生田神社 (拝殿南側に倒壊)
2. 神戸新聞社 (異種支持地盤状態で変状)
3. そごうデパート (変状)
4. 神戸市役所 (2号館の途中階の6階崩壊)
5. 三菱銀行兵庫支店 (崩壊)
6. 兵庫警察署 (1階崩壊)
7. 西市民病院 (途中階の5階崩壊)
8. 住友ゴム (変状, このST層南端沿いのナポコ敷地に亀裂発生)

9. 神戸製鋼所 (変状)
10. 民家が西側へ将棋倒しに傾斜 (本山第2小南側)
11. JR線拱津本山・住吉間の山側切取り法面崩壊
12. 住吉駅高架変状 (南側)
13. 住吉・六甲道間高架橋変状, 桁に横ずれ, 段差
14. 住吉・六甲道間高架橋変状, 桁落下
15. 六甲道駅の東側高架橋変状, 桁落下 (駅東側の高架橋が南側に曲がる)

16. 六甲道駅高架橋変状, 路盤変状 (ラーメン橋脚折損, ホーム屋根中央部が湾曲)
17. 六甲道駅の西側高架橋変状, 桁落下
18. 灘駅構内に通り狂い
19. 灘・三宮間列車停車
20. 灘・三宮間列車停車
21. 灘・三宮間列車停車
22. 神戸駅構内通り狂い。列車停車
23. 新長田駅盛土・土留変状, ホーム変状, 線路浮き

24. 鷹取駅構内本線の列車停車。留置線で車両傾斜 (地名に大池あり)。
25. 東灘 (信)・神戸港間阪神架道橋変状 (貨物線, 桁が東に移動)
26. 阪急線春日野道・三宮間電車停車 (JR三宮駅手前)
27. 阪急三宮駅建物変状, 駅手前の跨道橋上の桁移動と鋼製柱傾斜 (JR三宮駅のホーム屋根の終点方 (跨道橋上) が北側に屈曲)

28. 神戸高速三宮・花隈間高架橋変状, 落橋 (28の生田架道橋の鋼管柱頭部に水平亀裂, 28の矢印は生田架道橋を示す)
29. 阪神線住吉駅路盤変状
30. 阪神御影・石屋川間電車停車
31. 阪神御影・石屋川間御影留置線, 路盤変状, 電車停車, 石屋川駅東側の路盤変状。北側の留置線の土留擁壁が北側へ大きく傾斜。留置線の電車が北側へ傾斜・転倒。上り電車が停車, 傾斜

32. 石屋川・新在家間路盤変状, 電車傾斜
33. 石屋川・新在家間石屋川車両基地前後高架橋変状, 桁落下数ヶ所, 電車停車
34. 石屋川・新在家間石屋川車両基地高架橋変状, 橋脚折損。車両傾斜。北側の架線送電電柱が北側へ傾斜。留置線では南端の車両が北側に傾き, 北端の車両が南側に傾斜
35. 新在家・大石間高架橋変状, 桁落下

36. 新在家・大石間電車停車
37. 新在家・大石間高架橋変状, 桁落下
38. 大石駅構内高架橋変状, レール 変状
39. 地下鉄三宮駅 (中柱せん断斜め亀裂)
40. 地下鉄上沢駅 (上沢・新長田間Tも変状)
41. 高速大開駅 (中柱せん断斜め亀裂, 天井スラブ落下し, 道路陥没。側壁下端に水平亀裂)

42. 地下鉄新長田駅 (中柱せん断斜め亀裂)
43. 阪高深江出入口付近倒壊 (ビルツ橋, 北側に倒壊, RC橋脚の鉄筋段落し部に斜め亀裂)
44. 国道43号岩屋高架橋落橋 (鋼製T型橋脚崩壊。西郷川を挟む。北側橋梁の変状大)
45. 阪高落橋 (自然堤防の旧集落の端部で発生)
46. 阪高変状 (東脇に元溜め池あり。脇に建物もある。)

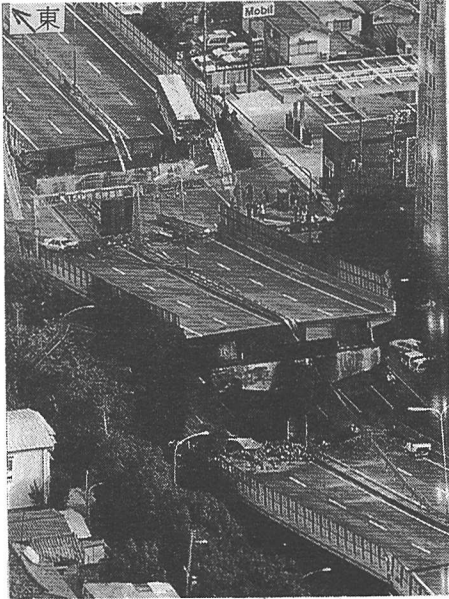
図-2 高速道路の落橋（西宮市，バス転落直前）⁵⁾

(2) 図-2⁵⁾の阪神高速道路の落橋(西宮市, バス転落直前)は図-3⁶⁾のA地点で、それによると自然堤防と埋没谷の境界部で両者に跨った部分で発生し、前者は地盤がよく後者の地盤は砂礫層の下に粘性土層がある上下逆転型地盤である⁷⁾。図-4⁸⁾²¹⁾の阪神高速深江出入口付近(図-1のNo. 43)の北側への倒壊は芦屋川沿いの自然堤防³⁾⁻⁶⁾に接する埋没谷で発生し(図-3のB地点)、埋没谷の東端の

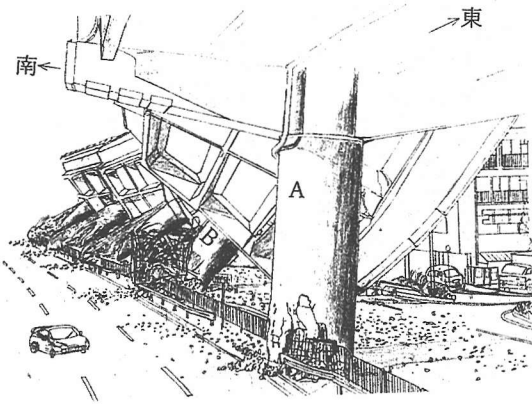
図-4 高速道路の倒壊¹⁰⁾
(写真⁸⁾よりスケッチ)

橋脚 (図-4のB) が最も顕著に破壊し鉄筋段落とし部に南上より北に下がる斜め亀裂が生じており, ここでは地盤が北から南に動いたことが推定される。なお変形形態が浦河沖地震の国道静内橋等⁷⁾のものと似ており, 両者とも上下逆転型地盤である。

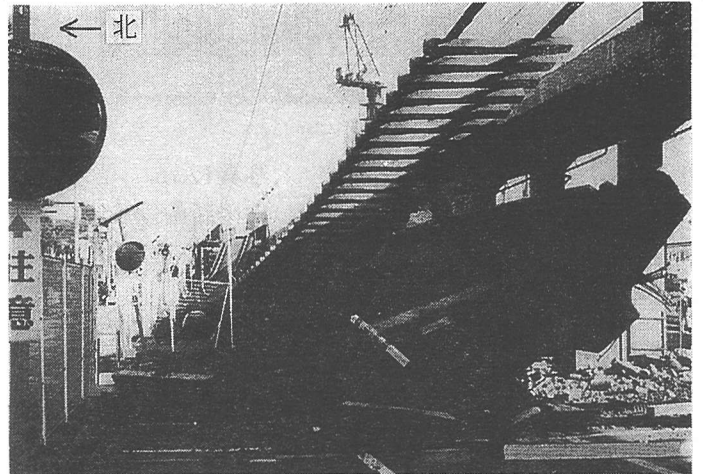
図-5 西宮高架橋の倒壊⁹⁾

阪急西宮高架橋（若松町）では図-5⁹⁾に示すように、北側の高架橋の橋脚がせん断破壊し桁は北側に移動や傾斜、沈下したが、南側高架橋の被害程度は北側高架橋より軽く、かつ南側にビルのある所では北側高架橋の被害程度がひどくて桁は地表まで落下した。被害箇所は夙川沿いの自然堤防の東側の埋没谷部で洪積層と沖積層の境界部⁶⁾であり、北側と南側で民家等の被害が酷く生じており、地盤が北側から南側に激しく動いたことが推定される。夙川の東側の自然堤防沿いの埋没谷¹⁰⁾では、北から南に

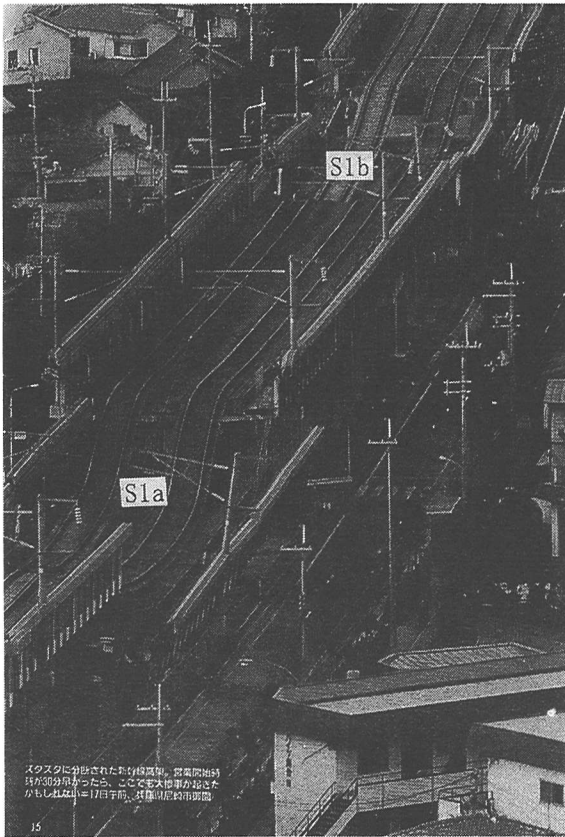
図-6 新幹線高架橋の落橋¹⁾

(4) 図-6¹¹⁾において新幹線高架橋が左下部のS1aで橋軸直角方向に変形し、図-7¹²⁾に示すように橋脚に左上から右下に下がる斜め亀裂が生じて、上部の橋脚は右側に落下し桁は右側に傾斜、移動した。右上部のS1bの手前側の部分も橋軸直角方向に変形¹³⁾し、橋脚には右上から左に下がる斜め亀裂が生じて、上部の橋脚は左側に落下し桁も左側に傾斜、移動した。右上部の奥の桁S1b'は手前側の端が橋軸方向に落下した¹³⁾¹⁴⁾。

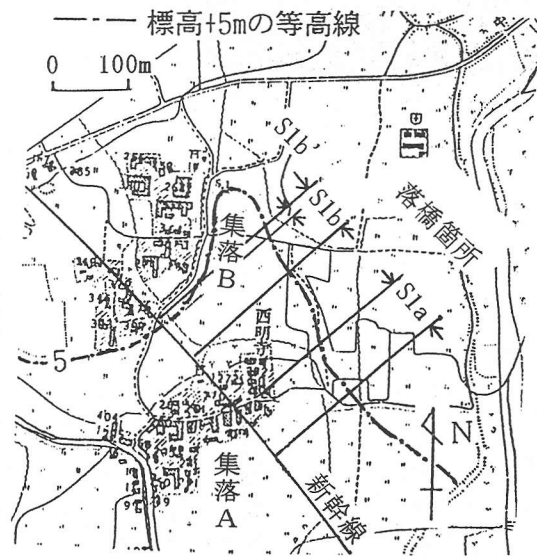
図-8 旧版地形図¹⁵⁾

図-8の旧版地形図¹⁵⁾によると、落橋は2ヶ所とも埋没谷の田圃で発生し、S1aは集落S(自然堤防)の右下側(南西側)の埋没谷、S1bは集落Sと集落N(ともに自然堤防)の間の埋没谷の田圃である。しかも、S1a及びS1bの手前側の部分では地盤面標高(GL)OP+5mの等高線に直角方向で、前者は北東側(右側)から南西側(左側)にGLが低くなる方向に、後者は南西側(左側)から北東側(右側)に水路の水が流れる方向(埋没谷軸の方向)で前者と反対方向に地盤が地震時に動いたことが推定される。後者の水の流れる方向に昔はGLが低くなっていたものと考えられる。

桁S1b'は埋没谷軸に直角に埋没谷の北側の縁に沿うOP+5mのGL等高線に直角に変形した。この奥の方の橋台は自然堤防の集落Nの端に、手前の橋台(高架橋)は埋没谷にあるので、地震時に後者の地盤変位が前者より大きく生じて両橋台の間隔が開いたため桁S1b'が落下したこと、あるいは手前の橋台(高架橋)に発生した手前への変位と沈下でS1b'が落下したこと等も考えられる。

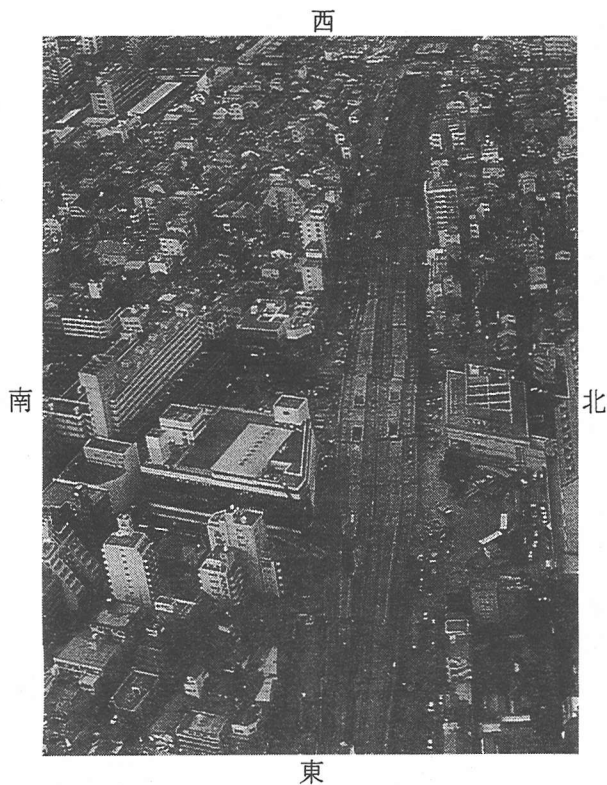
図-9 六甲道駅高架橋の崩壊¹³⁾

(5) 六甲道駅高架橋では橋脚等が破壊し図-9¹³⁾に示すように桁、ホームが蛇行状に変形して崩壊した。図-1によると玉石地帯STとまさ土層Sの境界部で高架橋はその境界線とほぼ直角に交わっている。図-9を詳しくみると、高架橋の桁の横移動は線路脇の大きい建物の有無に対応しており、桁は建物と反対側の建物の無い方に移動しているので、建物の無い方の地盤が高架橋の方に向かって強く動いたため被害が発生したものと考えられ、図-5の阪急西宮高架橋の被害状況と似ている。

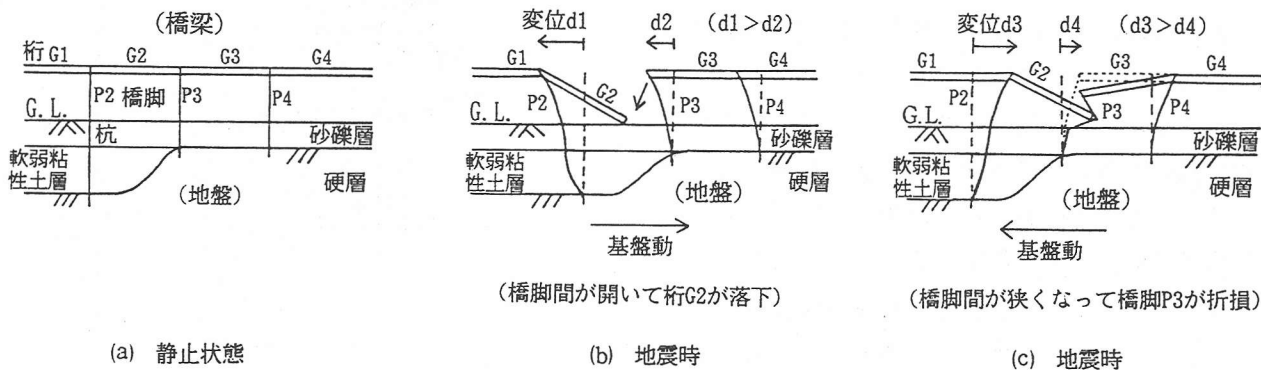
図-10 橋梁の橋軸方向の被害機構推定図
(粘性土層は分かりやすくするため厚く示してある)

橋梁の橋軸方向の被害機構として過去の類似の被害、地盤構造及び解析や地盤振動測定結果等^{16) 17)}も参考にすると、例えば図-10のように考えられる。即ち、地盤条件の不連続なところでは軟弱粘性土層の地震時の変位は砂礫層よりも大きいので、(b)図のように橋梁が左側に動くときは地盤に伸びが生じてP2、P3橋脚間が開いて桁G2の可動端側が落下し、次に(c)図のように橋梁が反対方向に動くときは同橋脚間に縮みが発生する。その短縮量が大きいときは落下桁の端部がその前にある橋脚P3に当たってそれを

折損し、橋脚が落下桁のほうに押むように折れ曲がること等も推察される。また、橋脚間の開きが小さくて桁が落下せずに縮みが発生したときは桁同士が衝突してせりあがることも考えられる。

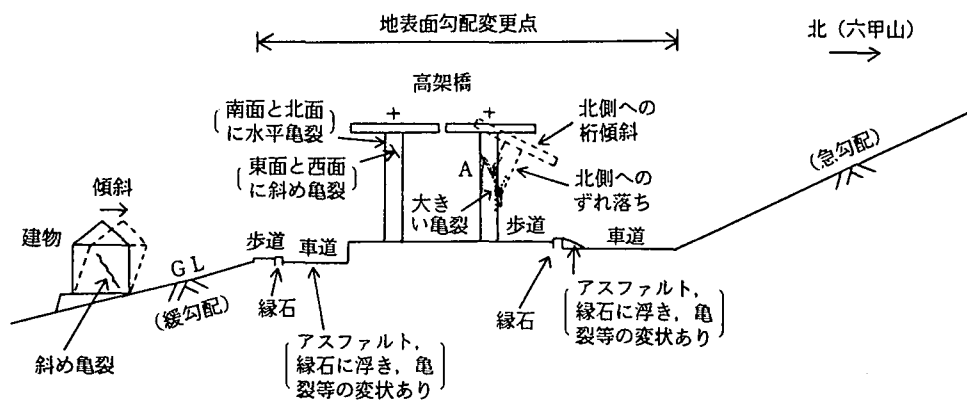
図-11 六甲山南麓斜面での高架橋変状の模式図

図-11は六甲山の南麓斜面でみられた高架橋変状の模式図であり、平行に並んだ2本の高架橋のうち山側(北側)の橋脚に南上から北に下がる斜め亀裂が生じてその上の橋脚が北側にずれて落下し、桁も北側に傾斜したが、南側の橋脚の変状程度が北側と比べてはるかに軽い状態を示す。付近の斜面上の建物が北側に傾くとともに、その建物の東西の壁面に南上から北に下がる斜め亀裂が発生している。図-12¹⁸⁾に示す作用荷重と斜め亀裂発生の関係から分かるように、このような橋脚や建物の斜め亀裂や橋脚、桁等の傾斜は、ここの地盤が北側から南側に動いて生じたものであり、しかも北側から橋脚基礎部に衝撃のような力が作用して発生したと考えられる傾斜等の変形状態が生じている。他にも複数並んだ高架橋のうち片側の端の1部だけが酷く被害を受けた例が、今回の地震で斜面上だけでなくほぼ水平とみなされる地盤(例えば、図-5)でも多くみられること等からも、今回の地震で構造物の被害に強く影響した地震動は鉛直動よりも水平動の方であったと考えられる。

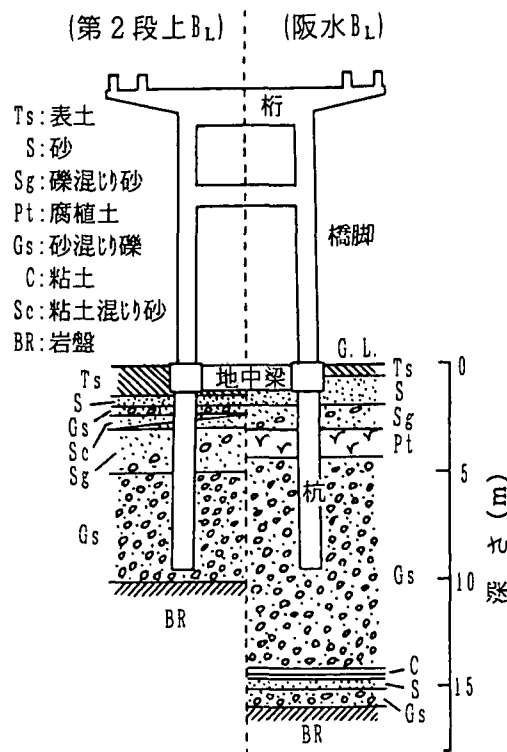
図-13 山陽新幹線高架橋の地盤状態¹⁸⁾

さらに、山陽新幹線の高架橋被害は図-13¹⁹⁾の左側半分に示すような砂・礫のみからなる地盤でなく、図-2、4の被害箇所と同様に右側半分のような上下逆転型地盤で生じている。後者のような地盤

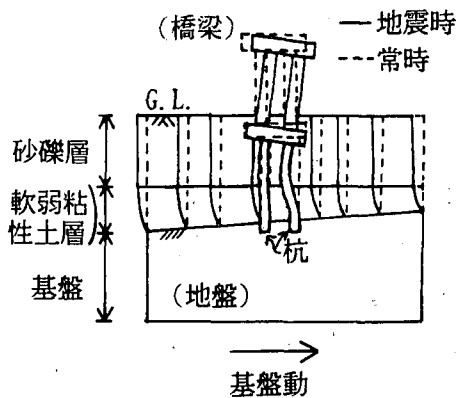
図-14 水平荷重の作用と被害発生の関係の推定例

内の軟弱粘性土層には横ずれ振動が生じ、かつ地表で地震動の変位や加速度が大きく出る主要動発生時に速度が大きく生じる場合があることが調べられている¹⁸⁾²⁰⁾。従って、軟弱粘性土層に生じた横ずれ振動がその上部の砂・礫層に伝わって、その砂・礫層は圧縮性が比較的小さく横方向地盤反力係数が大きいので、しっかりした支持杭等で強く地盤に拘束された高架橋等の基礎が大きい横方向の荷重（地震動の場合は衝撃的になる）を受けることが考えられる²⁰⁾。図-14はそのような荷重の作用と被害発生関係の推定例を示す。土は構造物（基礎や杭）を押すことはできるが引っ張ることはできないので、この場合右側の杭は地盤から押されて左側に湾曲し左側の杭は湾曲が小さく、結果的に右側の杭長が左側の杭長より短くなって、構造物上部は右側に傾斜することになる。しかも砂礫層と粘性土層、粘性土層と基礎との境界部で杭の曲がりが大きいため、その部分に亀裂が発生¹⁴⁾することも考えられる。なお、地震のとき地盤は反対側にも動くので、構造物には図に示すほど傾斜が残らないこともあるし、桁橋の場合は図に示すように右側から基礎が急激に押されると、桁が右側に移動すること考えられる。
