兵庫県南部地震による東灘下水処理場の被害

広島大学	佐々木 康*	東京大学	古関潤一**
建設省	塩路勝久***	下水道事業団	○松井 清****
神戸市	近藤嘉宏*****	(株)日水コン	馬淵敏治*****

Damage to Higashi-Nada Sewerage Treatment Plant by the 1995 Hyogoken-Nanbu Earthquake.

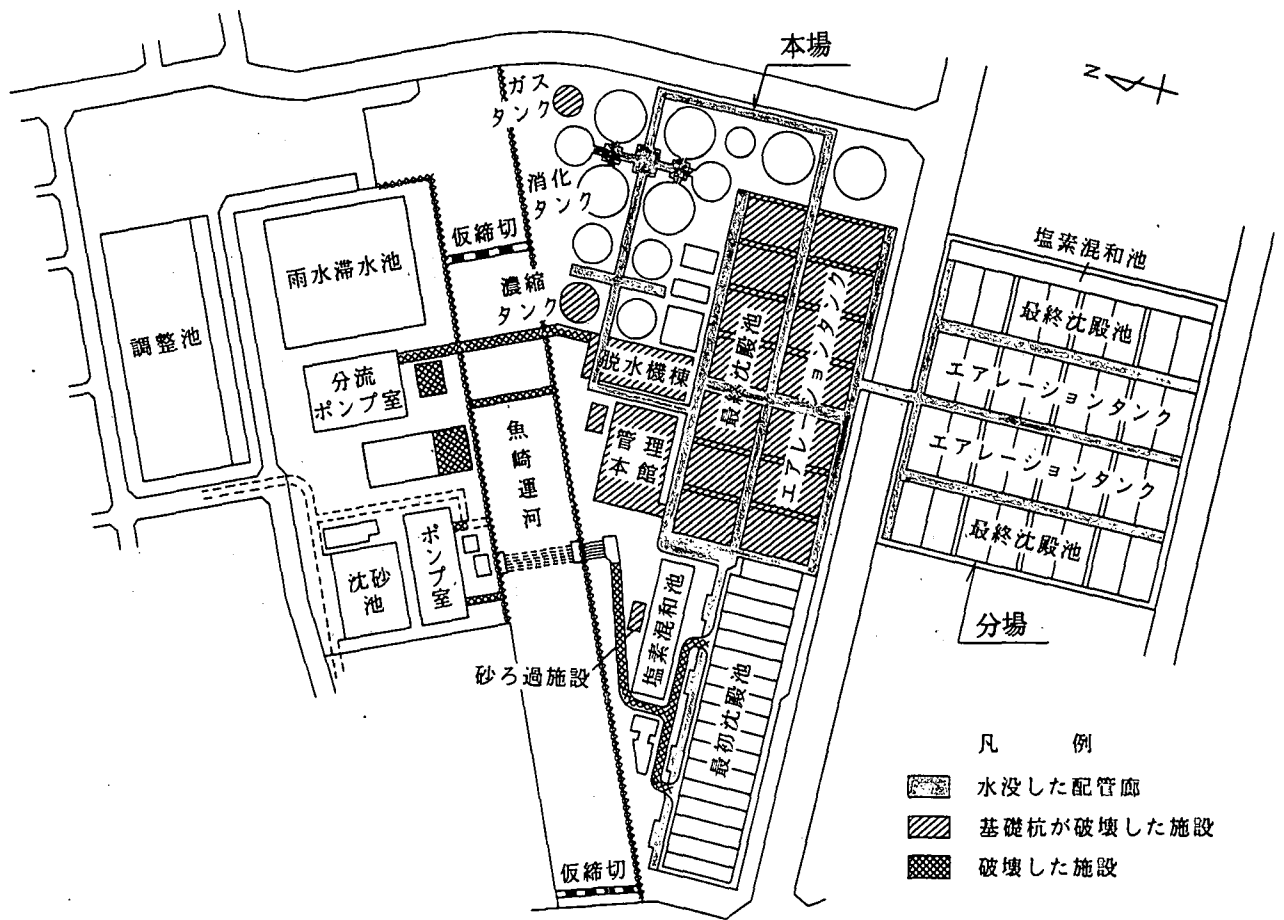
図-2 東灘処理場の被害状況

図-2に東灘処理場の施設配置と被害状況の概要を示す。同処理場は図のように魚崎運河を挟んだ埋立地盤上に建設されたもので、被害もこの運河を中

心に起こっている。運河の護岸が前面にせり出し沈下することにより、その近傍の施設が破壊、もしくは杭が破壊する状況に至っている。ただ、水処理施設についてみると、最初沈殿池はほとんど被害がなかったのに対して、エアレーションタンク・最終沈殿池では多くの杭が破損したという特徴が見られている。いずれの構造物も杭に支持された基礎構造を有していたが、被害のなかった最初沈殿池の方が池の底面が深い構造となっている。

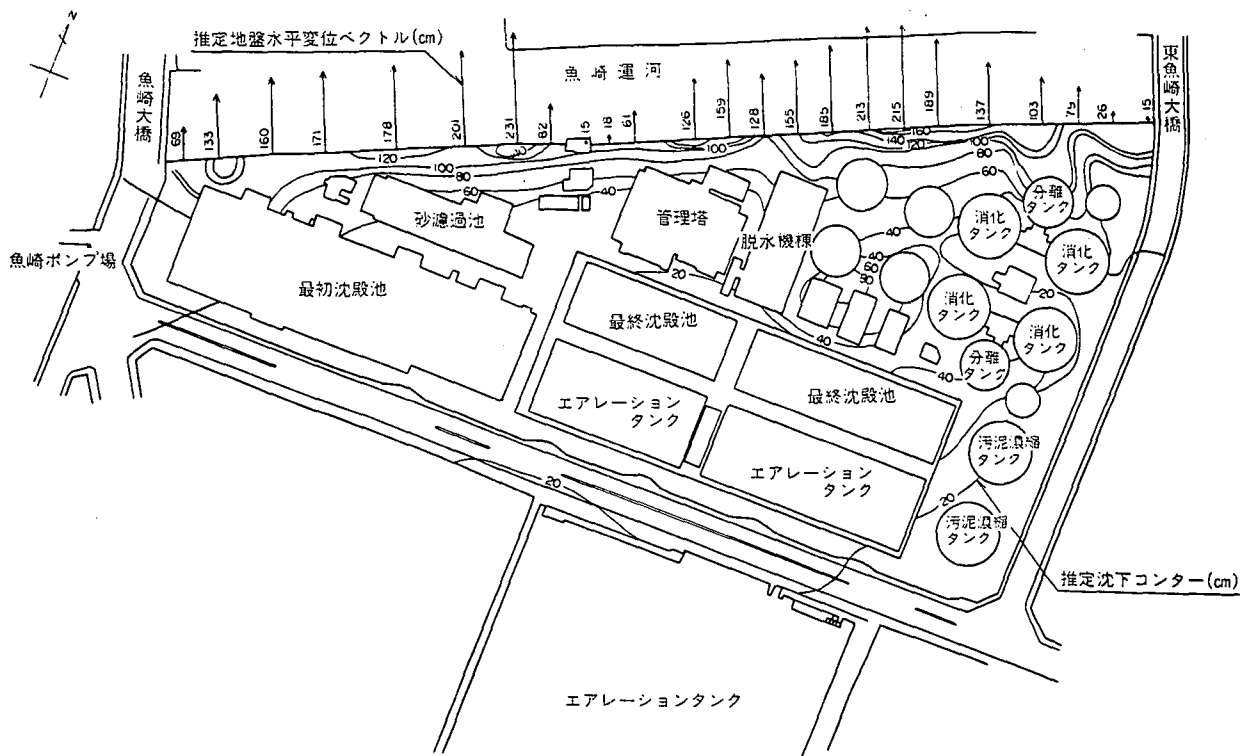
図-3 推定地盤変位量分布

図-3は、東灘処理場のうち、本場についてみた地盤沈下および地盤・護岸の水平移動量の分布を示したものである（これらは基本的に測量・目視調査によったものである）。地盤の変位に着目すると、護岸が最大2m強前面にせり出し、地盤沈下はその背後で最大となり、埋立地中央に向かって減少する傾向を示している。また地盤沈下は埋立地内奥部でも10~20cm程度生じており、部分的に陥没状の沈下も起こしている。これらの状況から、処理場の位置する埋立地では、埋立土が液状化しそれに伴って起こった側方流動により、護岸がせり出したものと推定される。

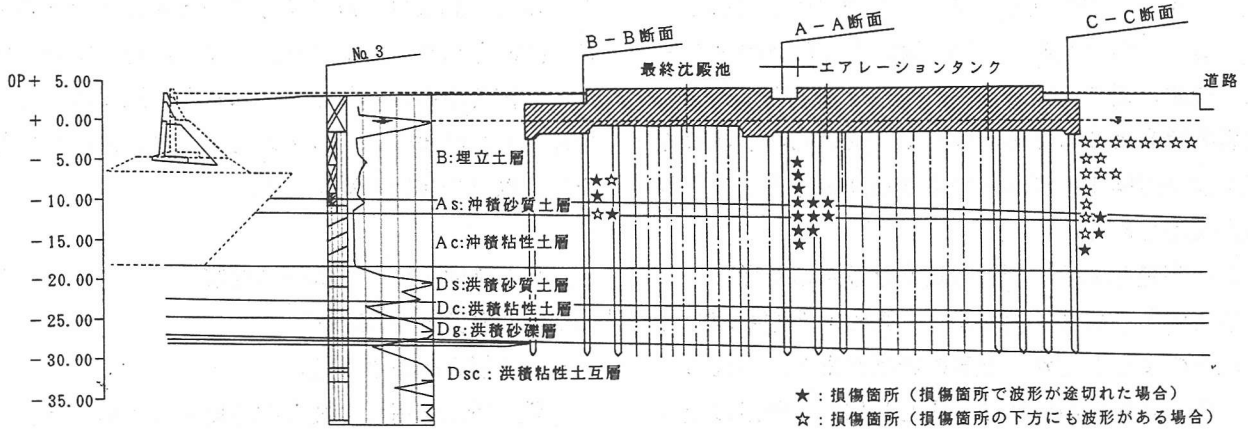
図-4 地盤断面および反射波による杭の損傷調査結果

被災後に実施されたボーリング調査で、現地の地盤状況は地表から、埋土(B)および沖積砂(As)の砂質土層が約15m、沖積粘性土(Ac)が約7mの厚さでほぼ水平に堆積しており、それ以深は支持層たり得る洪積砂(Ds)、粘土(Dc)、砂礫(Dg)の互層となっている。なお、埋土は概ねまさ土とみられる。また、護岸の構造はL形擁壁タイプで構造物下は置換工法により基礎処理されている(図-4参照)。

図-5は目視調査の1例であるが、護岸近傍の杭は地盤が運河側に動くことにより、杭頭もしくはその直下でせん断破壊を起こしている状況が伺える。反射波による杭の損傷調査は、施設の形状から全ての杭では実施不能のため、可能な位置(例えば管廊下など)で実施した。その結果、水処理施設では最初沈殿池の杭が概ね健全であったのに対し、エアレーションタンク・最終沈殿池の杭は、総調査本数に対し、約30%の割合で破壊もしくは破損に至っていることが判明した。図-4はエアレーションタンク・最終沈殿池における杭損傷の位置と深さを示している。これより、大半の杭の損傷は杭中間の砂質土層

(B, As) と粘性土層 (Ac) の境界付近で起きていることがわかる。一部、護岸とは反対の道路側で、杭頭付近の損傷が卓越しているが、道路高は処理場敷地高よりも2m程度低く、部分的に上部水処理施設が道路側に倒れ込むような変状を起こしたものと推定される。

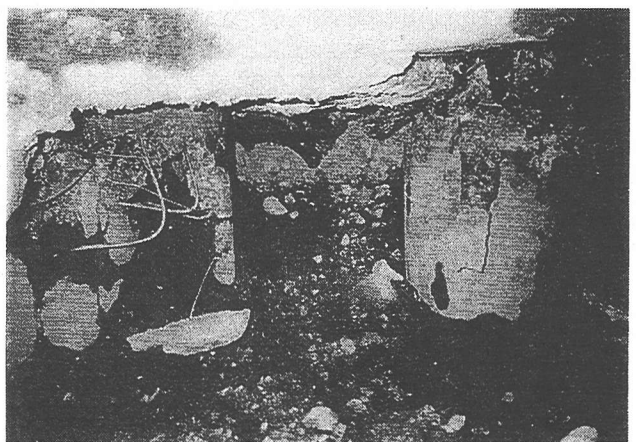
図-5 杭の破壊例(管理本館)

- ① 護岸は前面に2m程せり出し、背面の地盤は護岸直近で最大2m程度沈下し、埋立地内部に向かって双曲線状に減少するものの、かなり内奥部まで0とはならない。
- ② 護岸近傍の建造物の杭は杭頭付近で破壊していることが目視で確認された。なおこれらの建造物の根入れは比較的浅く、管理本館で0.5m程度である。
- ③ 水処理施設のうち、エアレーションタンク・最終沈殿池の杭は、杭中間の砂質土層と粘性土層の境界付近で破壊もしくは破損している。
- ④ 同じ水処理施設でも最初沈殿池の杭は概ね健全であった。

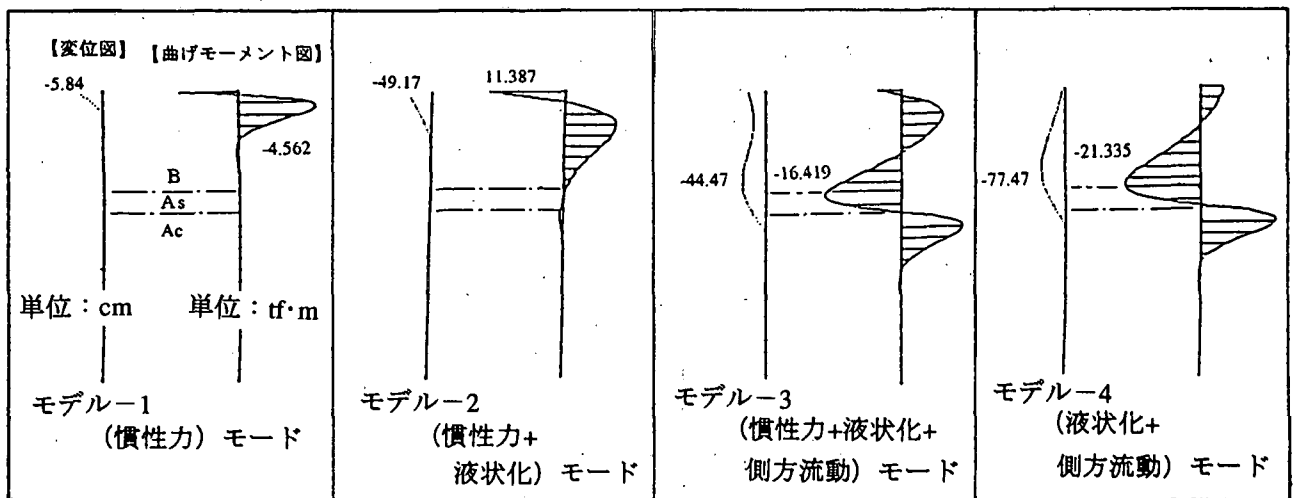
図-9 各モード毎の変位・モーメント分布図例

エアレーションタンク・最終沈殿池の計算例として、各モードにおける変位とモーメントの分布図を図-9に示す。各々のモードでパラメータを変化させてもモーメント分布は相似的に変化するのみで、最大値を生じる位置は変化しない。したがって、エアレーションタンク・最終沈殿池の杭が、杭中間で破壊している事実と考え合わせれば、破壊に至ったモードはモデル-3もしくは4によるものしかなく、本処理場被災の主たる原因は地盤の液状化に伴う側

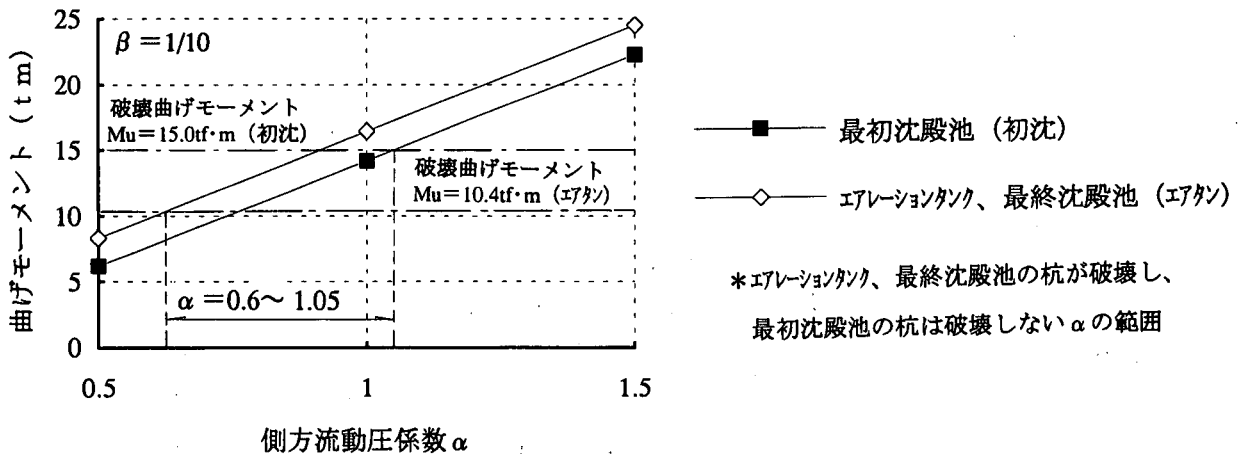
図-10 側方流動圧係数 α と発生曲げモーメントの関係

- ① モデル-2でエアレーションタンク・最終沈殿池は地盤反力の低下率 $\beta = 1/20$ 、最初沈殿池は $\beta = 1/50$ で杭頭が破壊に至る。両施設の杭頭はほぼ健全であることから、当地の地盤は液状化したものの、地盤反力の低下率 β は $1/20$ 以上であったと推定される。
- ② モデル-3で仮に地盤反力の低下率を $\beta = 1/10$ と設定して、側方流動圧を作用させるとエアレーションタンク最終沈殿池は、 $\alpha = 0.6$ で、最初沈殿池は $\alpha = 1.05$ で破壊に至る。(図-10参照)したがって、現実に起こった現象を考え合わせ $\phi = 350 \text{ mm}$ の杭幅を考慮すると、当地で起こった側方流動の流動圧は土圧係数換算で $k = 1.7 \sim 3.0$ 程度であった
