## 1995年兵庫県南部地震における上水道管路被害の定量的解析

1995年兵庫県南部地震における上水道管路の被害のメカニズムを明らかにするために、要因分析を行った。まず、被害が顕著だった阪神水道企業団、神戸市、芦屋市、西宮市の上水道管被害を整理し、管種、管径と被害との関係を検討した。その結果、口径の小さな管路、比較的強度の小さな管種、古い管路に被害が多かったこと、被害形態として継手部の引き抜けが非常に多かったことなどを定量的に明らかにした。つぎに、神戸市の被害に注目し、地質と被害との関係、建物被害と管路被害との関係などについて検討した。その結果、埋立地盤や沖積地で被害が多いことを定量的に示した。さらに、今回の管路被害の程度とこれまでの被害地震におけるそれとを、被害率と地表面加速度との関係で示したところ、これまでの被害の傾向と調和的であることが示された。

## DAMAGE ANALYSIS OF WATER SUPPLY PIPELINES IN THE 1995 HYOGOKEN-NAMBU EARTHQUAKE

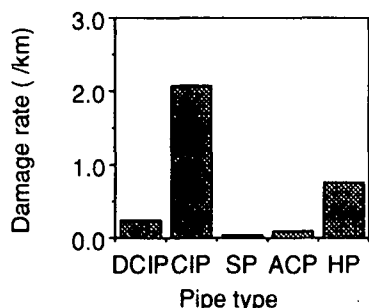
図-2 阪神水道企業団における管種別被害率

導水管、送水管、配水管合わせて120箇所被害が生じた。ただし、道路崩壊のように管路が連続して被害を受けている箇所については1箇所の被害としている。これらの被害を管種別にまとめたものが図-2である。図-2は、水道統計資料に示されている平成6年3月現在のそれぞれの管路延長で被害数を除し、敷設延長1kmあたりの被害箇所数を被害率と定義し、整理したものである。同図によれば、铸铁管(CIP)が大きい被害率を示しているが、これは主に印籠継手、メカニカル継手の引き抜けによるものである。図-3は同様に管径別に示したものである。管径が小さいほど被害率の高いことがわかる。

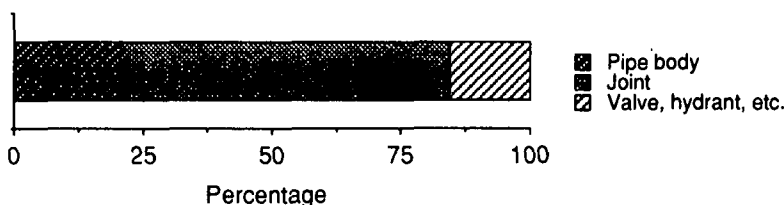
図-5 神戸市における被害形態の割合

平成7年4月末日までにまとめられた神戸市全体の被害資料から、被害形態の割合をまとめると図-5のようになる。すなわち、全体の約64%が継手部の被害で、約20%が管体部の被害となっており、継手部の被害が多いことがわかる。

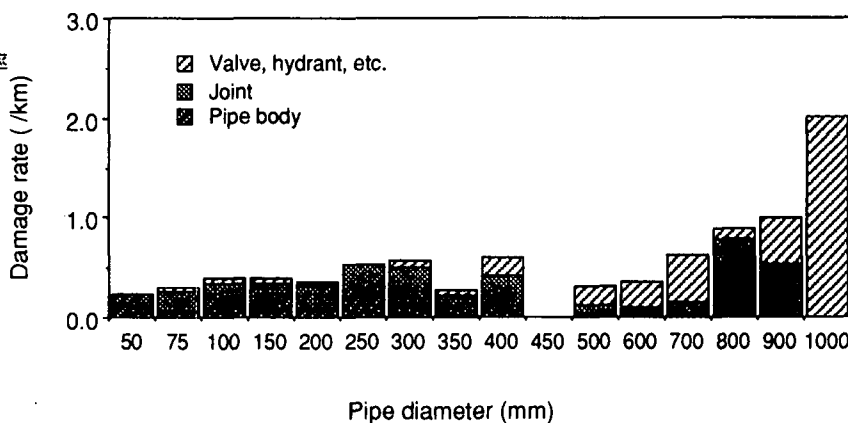
図-6 神戸市における管径別被害率

図-6は、これらの被害を管径別に被害率として示したものである。同図によれば、大口径管の属部の被害率が高くなっている。前述したように、 $\phi 400\text{mm}$ 以上の幹線などには耐震継手を有するダクタイル鋳鉄管が用いられているが、空気弁などの属部の耐震性について今後検討を要するものと考えられる。

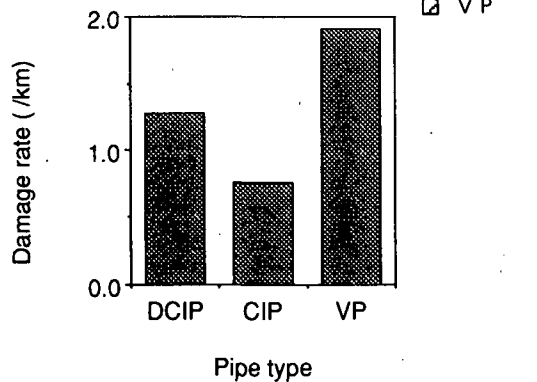
図-8 芦屋市における管種別被害率

平成7年2月末日現在で、340箇所の被害が確認されている。その内の112箇所が属部の被害である。管体、継手部の被害を管種別に示したものが図-8である。塩化ビニル管(VP)の被害率が最も大きい。DCIPの被害も小さいとはいえない。芦屋浜の埋立地では、直管部では耐震継手が、異形管部ではメカニカル継手が用いられていたが、ほとんどメカニカル継手のみが被害を受けた。図-9は、管径別に被害率を示したものである。200mm以下の小口径管の被害率の高いことがわかる。

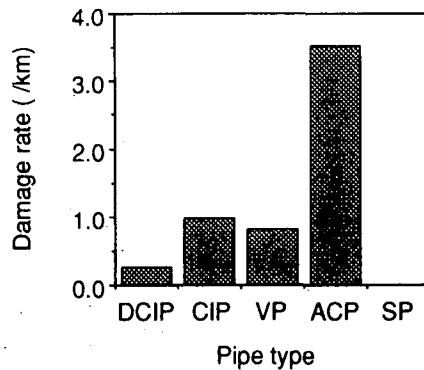
図-11 西宮市における管種別被害率

平成7年2月末日現在において資料の比較的整っている市北西地域、中央南部地域、中央南東部地域の配水管の被害総数は530箇所である。これを管種別に被害率で表すと、図-11のようである。同図によれば、ACPの被害率が極めて高い値となっているが、これはACPが老朽化しており、強度も低いためと考えられる。図-12は、管径別に被害率を示している。管径が小さくなるほど被害数が多くなることがわかる。

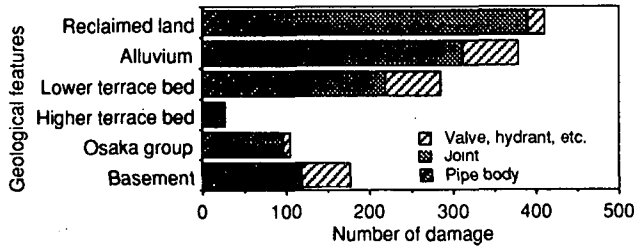
図-13 神戸市における地質区分ごとの被害数

神戸市の被害に注目し、地質と被害の関係について検討する。図-13は被害の分布図と神戸市街地質図<sup>1)</sup>を比較し、地質ごとの被害数を示したものである。それぞれの地質区域に敷設されている管路延長が明らかではないので定量的な考察はできないが、埋立地、沖積層での被害数が多い。また、六甲山麓の基

盤岩においても少なくはない被害が生じている。これについては、活断層との関係についてさらに検討する必要がある。

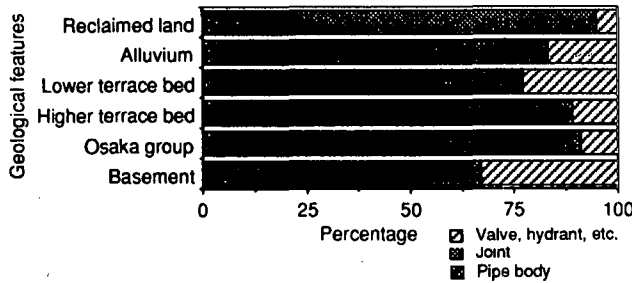
図-14 神戸市における地質区分ごとの被害形態の割合

それぞれの地質における被害形態の割合を示したものが図-14である。いずれも継手の被害が最も多いが、埋立地、大阪層群においては特にその割合が大きくなっている。一方、基盤岩においては属部の被害の割合が大きい。基盤岩には大口径管が埋設されている割合が高いため、前述した大口径管において属部の被害が卓越していることと対応している。このような属部の被害が構造的な問題なのか、地盤あるいは活断層に関連しているものであるのか、検討を要する。

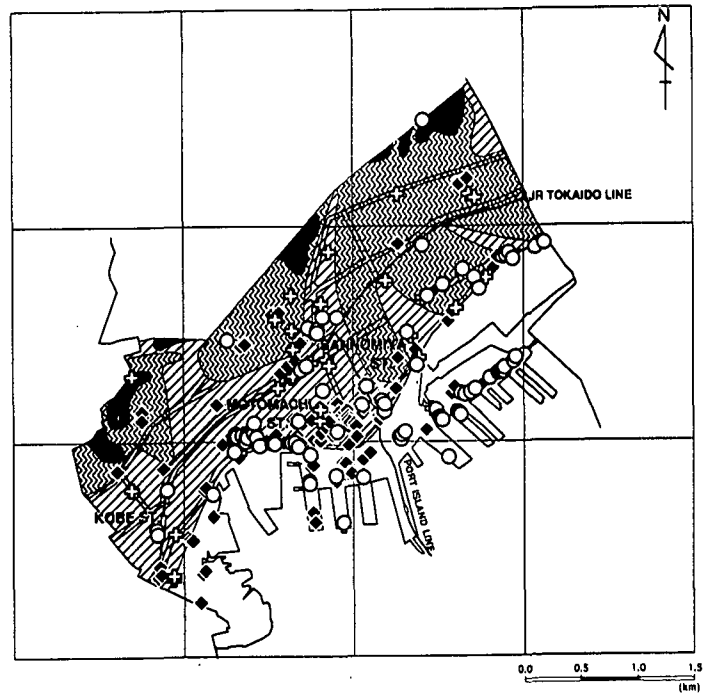
図-15 神戸市中央区における地質区分と管路被害箇所

神戸市全体では、地質別の管路延長を求めるのが困難であるので、つぎに中央区の被害のみに注目した。図-15は、中央区における管路の被害箇所と地質区分を示している。同図からも埋立地と沖積層で被害の多いことがわかる。さらに、配管図から各地質区域の管路延長を読み取り、地質区域ごとの被害率

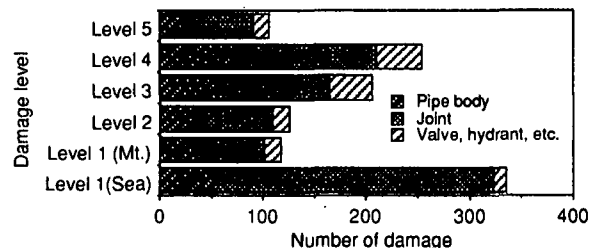
図-18 神戸市における建物被害レベルごとの被害数

現地調査に基づいて、建物の被害程度の分布図が図-17のように示されている<sup>2)</sup>。ここで、レベル5とは木造住宅の倒壊率が50%以上で、コンクリート建物の倒壊の多い地域を、レベル4とは木造住宅の倒壊率が30%以上、50%未満の地域を、レベル3とは木造住宅の倒壊率が30%以下の地域を、レベル2とは木造家屋の壁に割れ目が入る程度の地域を、レベル1とはそれよりも被害程度の小さい地域をそれぞれ示している<sup>2)</sup>。同図と管路被害の分布図を比較し、建物の被害程度別の管路被害数を示したものが、図-18である。なお、レベル1については、山側と海側に分けて整理した。ここでも、それぞれの区域に敷設されている管路延長が明らかではないので定量的な考察はできないが、レベル1の海側の被害数が最も多くなっている。これを、それぞれの区域における被害形態の割合で示したものが図-19である。レベル1の海側で継手部の被害の割合が最も高くなっている。地盤の液状化に起因する継手の引き抜けと密接に関連しているものと考えられる。

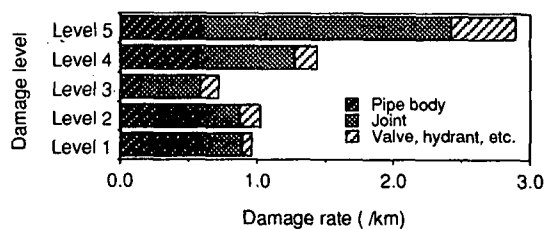
図-20 神戸市中央区における建物被害レベルごとの被害率

示した。図-20によれば、建物の被害程度が大きいほど被害率も大きくなっていることが分かる。図-17によれば、レベル5の地域は一般には東西方向に帯状に広がっているが、中央区に関しては図-21に示されるように帯状ではなく、沖積地に広く分布していることがわかる。したがって、図-16と図-20を考え合わせると、管路の被害は建物の被害の程度よりも地質との相関の方が強いと言えよう。

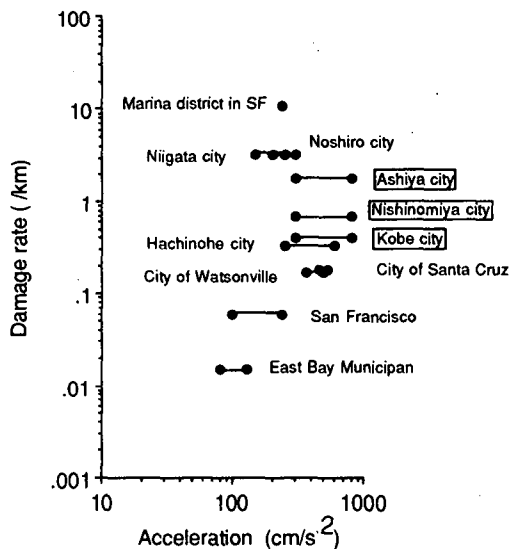
図-22 地表面加速度と上水道管の被害率との関係

年新潟地震における新潟市，1983年日本海中部地震における能代市の被害率もプロットされている<sup>4)</sup>。なお，阪神地区における地表面加速度を300galから800galとして示した。同図によれば，地表面加速度が大きくなるほど被害率は増大しており，阪神地区の被害率は，液状化が特に顕著ではなかった各都市の被害率の増加の傾向と調和的であるといえる。これらの地区においても液状化は発生しているが，市全域が液状化しているわけではなく，全市的にみれば地盤の良いところと悪いところが混在しており，その平均値として被害率が算出されているので，このような結果になったものと考えられる。また，中央区の埋立地だけを見れば，被害率は3.0箇所/kmとなっており，図-22における新潟市や能代市の被害率と同程度となる。したがって，埋立地においては液状化の影響を強く受けているものと考えられる。
