## 火力発電所土木構造物の復旧

関西電力(株) 寺田昌史\*  
関西電力(株) 國分幸二\*\*

「阪神・淡路大震災」により関西電力(株)東灘ガスタービン発電所の貯油タンク基礎は、基礎スラブの沈下や傾斜はなかったものの基礎PC杭にひび割れが発生した。

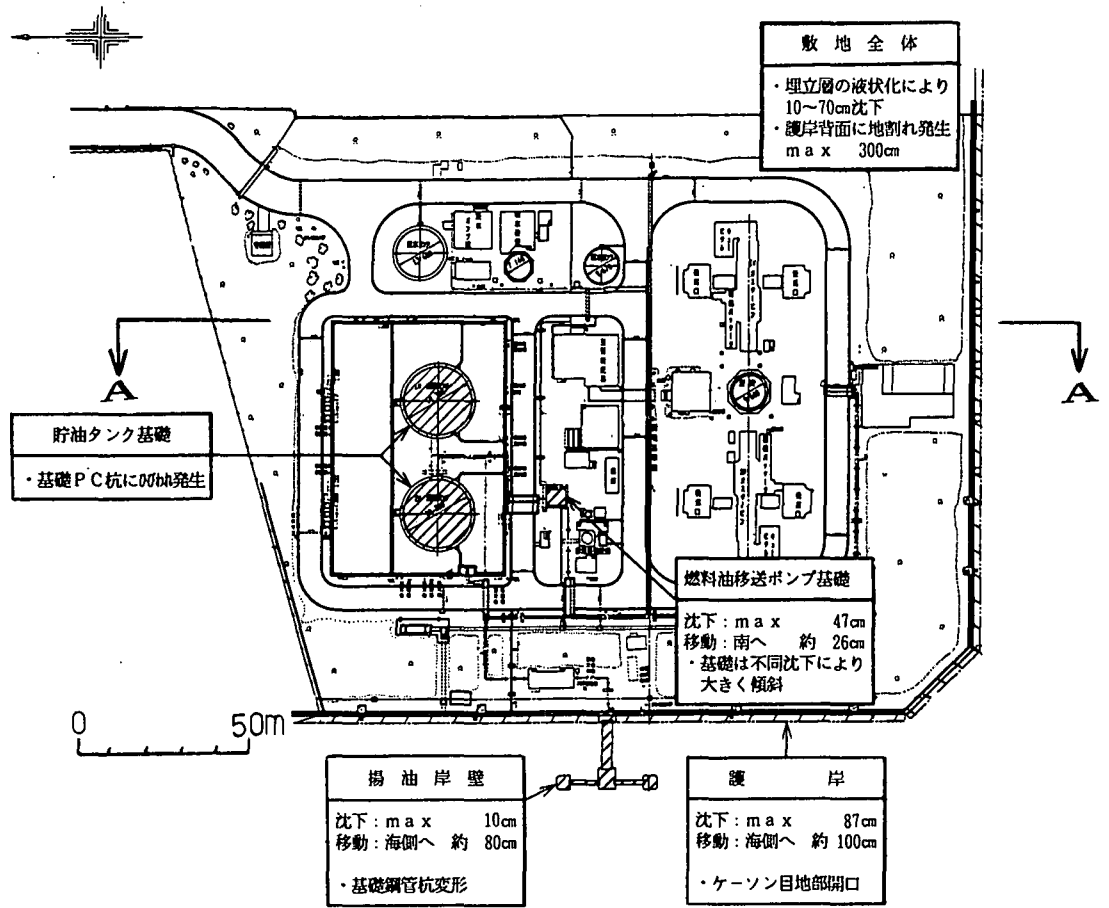
図-2 構内配置および被害概要

このうち護岸は0.8m程度の沈下と1m程度の水平移動が生じ、構内地盤の沈下は大きいところで0.7m程度であった。機械設備基礎は、貯油タンク基礎(油容量4,000kl、2基)や揚油岸壁(2,000tタンカー接岸用)のような大きなものから配管基礎のような小さなコンクリートブロックまで種類も数量もたくさんあり、被害の度合いも様々であるが、概して直接基礎は大きく沈下・傾斜し、杭基礎の一部も大きく沈下・傾斜した。杭基礎の中では、貯油タンク、純水タンク(500kl)、淡水タンク(1,000kl)等の杭を多く打設した基礎は、基礎杭にひび割れが発生したものの基礎の沈下・傾斜は殆ど生じなかった。

代表的な土木設備の被害を図-2に示す。被害は大別すると、①護岸の沈下、水平移動、②発電所構内地盤の沈下、③機械設備基礎の沈下、傾斜であった。

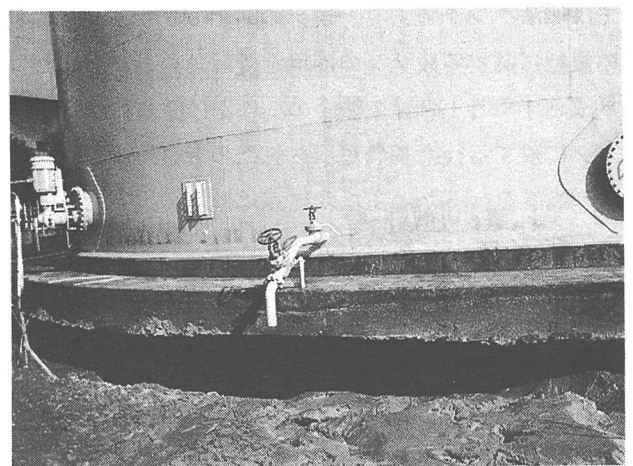
写真-1 地震直後の貯油タンク基礎の状況

タンク基礎は、地震による沈下・水平移動が殆どなく、基礎スラブコンクリートにも損傷はなかったが、基礎周辺の地盤が液状化により最大60cm程度沈下し、基礎外周部の杭頭が露出し、杭体にはひび割れが生じているのが認められた。基礎スラブ直下の杭間地盤は液状化した様子は見られなかった。地震直後の貯油タンク基礎周辺の状況を写真-1に示す。

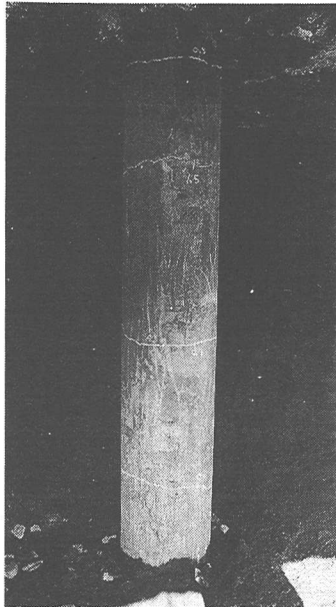
基礎杭については、地震後直ちに緊急の外観調査を実施した。調査は2つのタンク基礎外周部を深さ2m（一部最大4m）掘削し、最外周および2列目の杭全本数（各タンク60本）について実施した。その結果、ほとんどの杭にひび割れが見られ、ひび割れ幅は0.1～2.0mm程度で30～50cmピッチに発生していた。代表的なひ

調査区間全体に発生  
(No.2タンク 杭No.50)

ひび割れは、補強とPC鋼線の防錆対策から補修することとし、ひび割れの小さなものはエポキシ樹脂注入、ひび割れの大きなものはエポキシ樹脂注入+炭素繊維シート巻き付けとした。ちなみに、ひび割れの大きなものの補修としては、従来からの「鋼板接着工法」と最近多くの構造物の補修に用いられている「炭素繊維シート巻付工法」が考えられたが、基礎スラブ下での作業であるため作業性の良さ、安全性から「炭素繊維シート巻付工法」を採用した。炭素繊維シートは、一方向繊維シートを用いたため杭軸方向と杭円周方向に各1枚ずつ重ね巻きした。炭素繊維シートの仕様を表-1、工事状況を写真-3に示す。

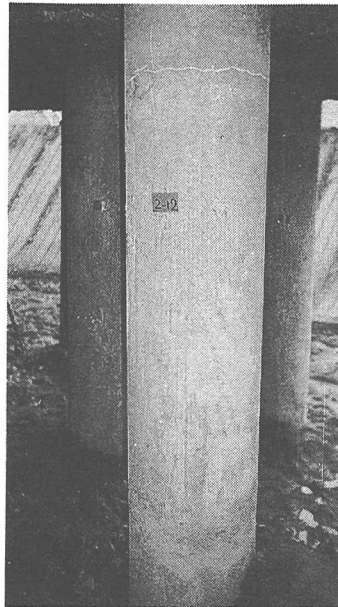
杭頭部のみに発生  
(No.2タンク 杭No.12)

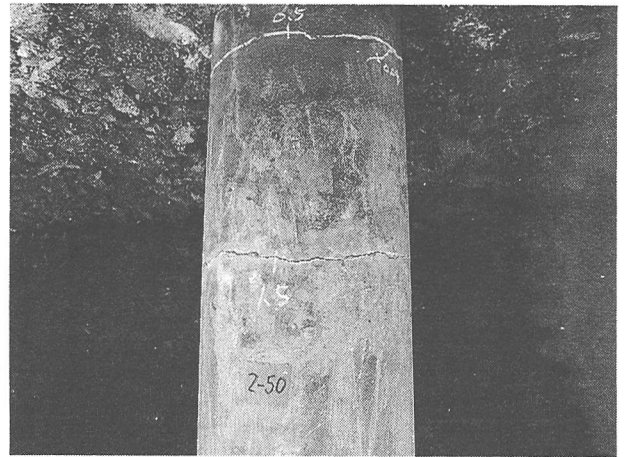
写真-2 PC杭の代表的なひび割れ状況

ひび割れ発生状況  
(No.2タンク 杭No.50)

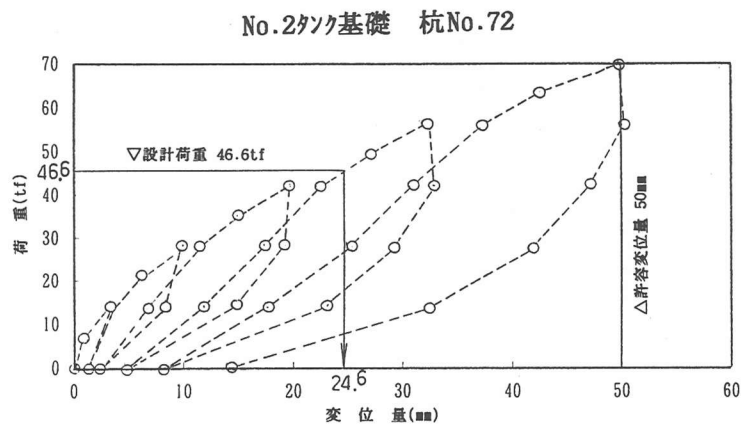
図-8 水平載荷試験結果 荷重～変位関係

結果は図-8に示すように、SC杭は地震時に十分な耐力があることを確認した。
