阪神高速3号神戸線の復旧工事

地震により甚大な被害を受けた阪神高速3号線の復旧工事について、基本的な復旧方針を説明するとともに、設計の概要を紹介するものである。RC橋脚の補修・補強は、RC・鋼板巻立て工法を基本とし、撤去したRC橋脚の再構築では、工期短縮の観点から梁部のみを鋼製とした複合構造として設計・施工を行っている。上部工の復旧においては、地震による損傷状況を踏まえて、端部補強や落橋防止の措置を講じている。また、連続して落橋した区間については、基礎に作用する断面力を軽減するため19径間連続の立体ラーメン橋とし、柱基部に免震沓を取り付けた構造を採用している。

Reconstruction of the Kobe Route

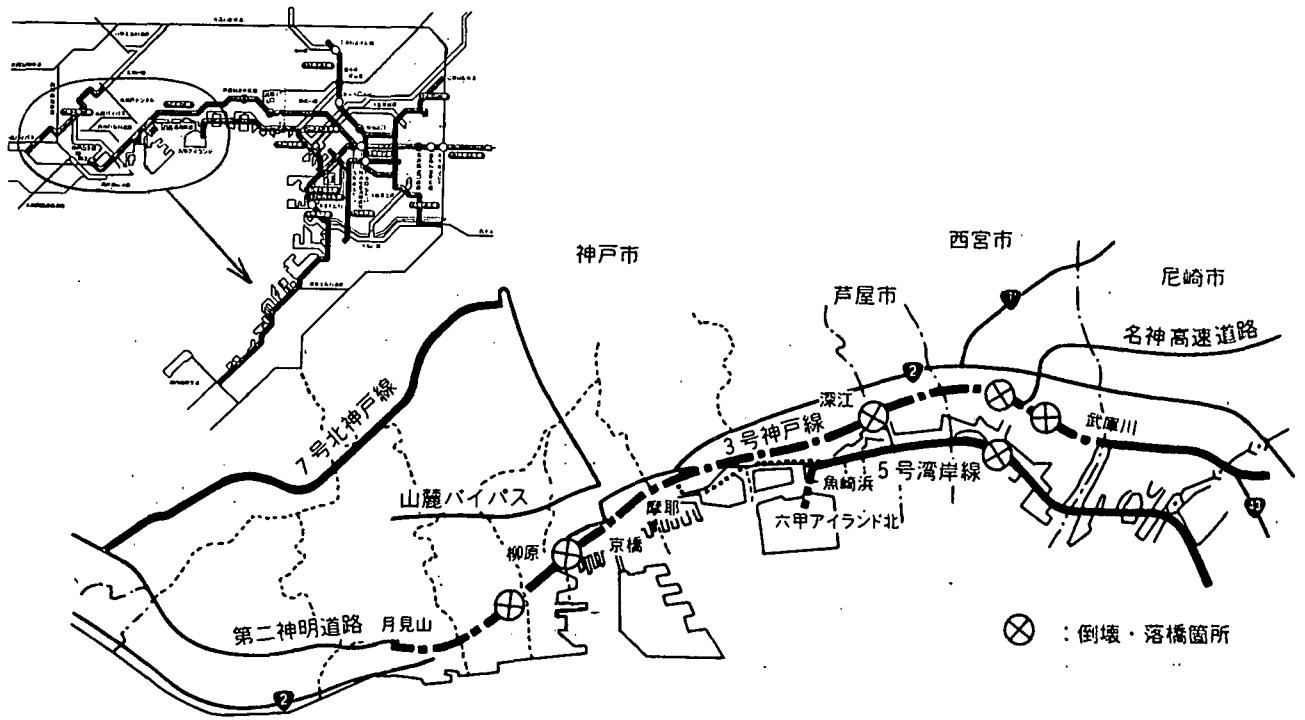
図-1 主な被災地域と落橋箇所

3号神戸線においては、神戸市と芦屋市との市境で635mにわたって高架橋が倒壊したのを始め、4箇所落橋に至るなど大きな被害を受けた。兵庫県域の橋脚総数1,175基のうち、60%程度がなんらかの被害を受けた。主な被災箇所を、図-1に示す。

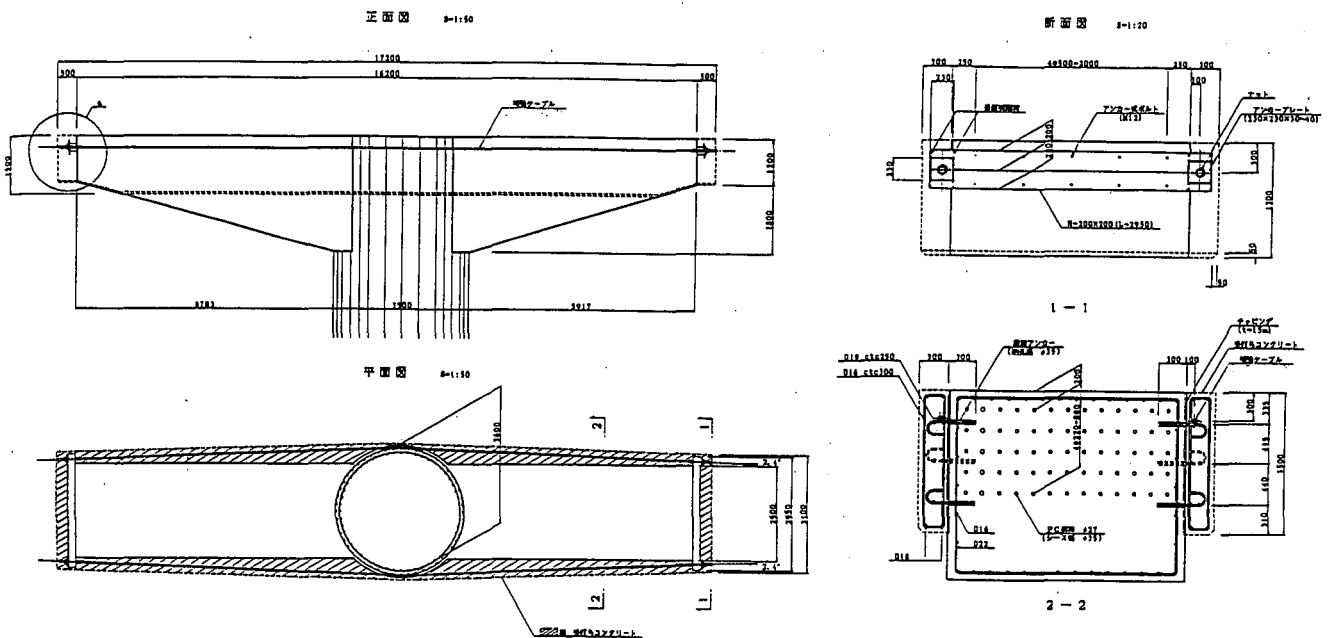
図-4 橋脚PC梁の補強構造

神戸線RC橋脚の多くは、立地条件等から張出しの大きい梁を有しており、その構造上、PC梁構造が大部分を占めている。梁部の損傷はほとんど認められていないが、桁かかり長や支承縁端距離が不足するものについては、ケミカルアンカーにより梁天端を拡幅することとした。

復旧に伴い梁天端のコンクリートに引張り応力が発生する場合には、拡幅部の中にPCケーブルを設置しプレストレスを追加導入する構造とした。(図
