阪神・淡路大震災への地盤の影響と被害機構の推定 (その2)

(財)鉄道総合技術研究所 那須 誠*

A study on effect of ground on the 1995 Great Hanshin-Awaji Earthquake damage (Part 2)

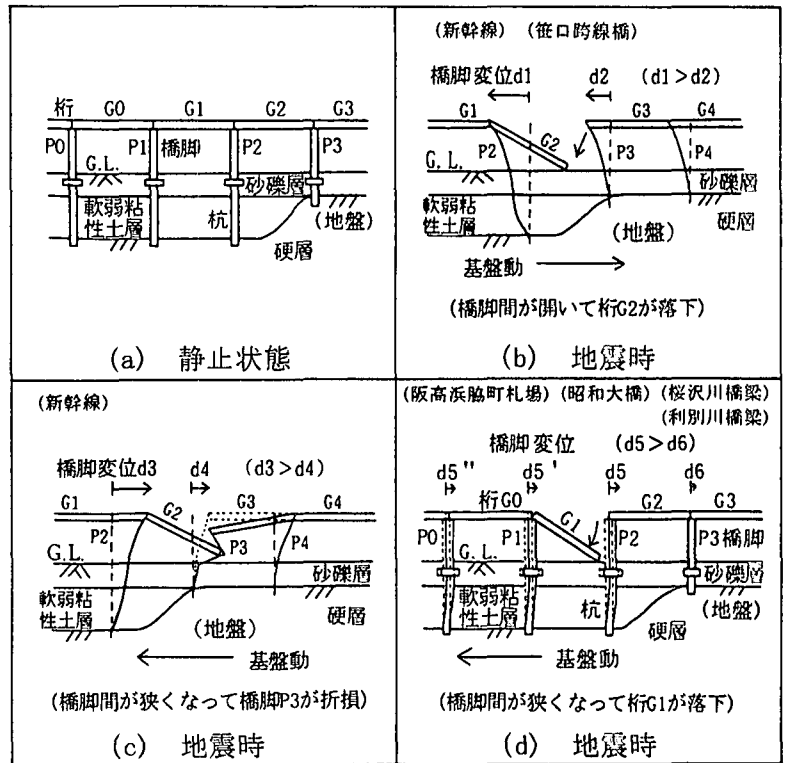
図-3 橋梁の橋軸方向変形機構の推定図

地盤変位をもとに推定した橋梁の長軸方向の変形機構を図-3に示すが、被害は前報¹⁾で説明した橋脚間の拡大((b)図)以外にも、(d)図のような橋脚間の短縮で生じたものもみられる。例えば、西宮市浜脇町札場の高速道路橋梁(バス転落直前)は硬い砂堆と柔らかい埋没谷の境界部で単純桁が落下したが¹⁾、東側の落下沓の載っていた桁座⁶⁾が狭くなっている。従って、この橋梁の落下は(d)図に示すように、表層地盤が東側(図の右側)に動いたとき、砂堆の硬い地盤上の橋脚P3より埋没谷の柔らかい地盤上の橋脚P2が大きく東側に移動したため両橋脚間が狭くなるとともに、桁G1の落下側沓の桁座が狭くなって落下したことが考えられる。実際にはG1の西側(図の左側)の桁G0も落下したが、それは図には示さないが表層地盤が反対側の西側に動いたとき橋脚P0がP1より大きく移動したため、両橋脚間が開いて生じたこと等も考えられる。なお、地震で橋脚間が狭くなって被害が生じた例として、同地震による阪神高速西宮港大橋の取り付け桁の落下も考えられるし⁵⁾、日本海中部地震による桜沢川橋梁や新潟地震による昭和大橋等の被害があるが、前2者は軟弱粘性土層厚さの変化部に作られており、後者は砂丘と河成砂層に跨って作られ河成砂層内の極軟弱粘性土層の存在範囲のみで落橋した⁷⁾。

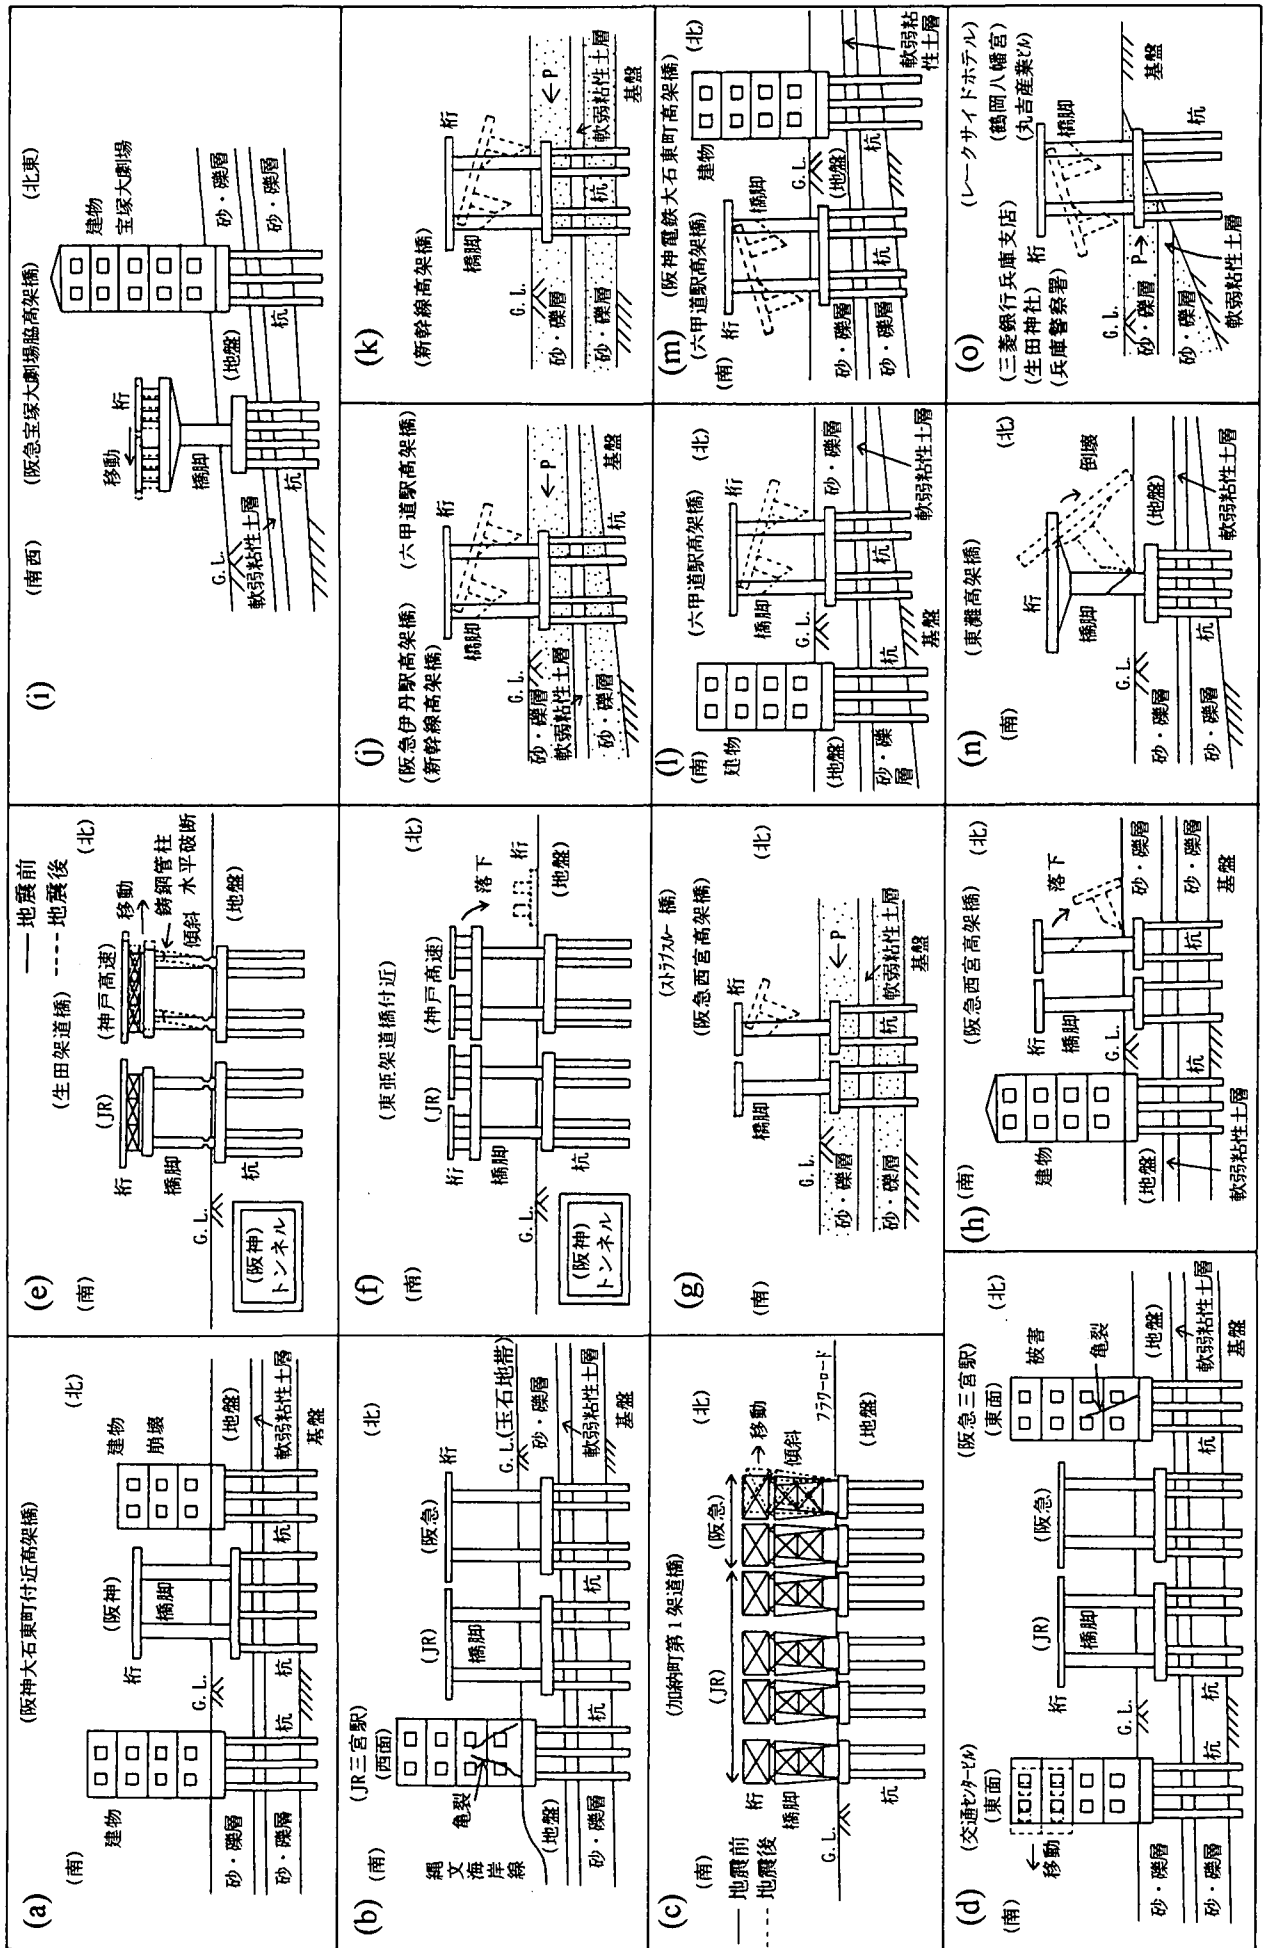
図-4 構造物の軸直角方向の変形模式図

(a)の高架橋は南北両側の建物に挟まれているが、その北側の建物が崩壊した。ここでは北側の地盤が建物の方へ強く動いたことが推定される。(b)の建物は縄文海岸線付近で玉石地帯の南端部にあり、高架橋の南側にあつて斜め亀裂が生じた。その亀裂から南側の地盤と北側の地盤が建物の方へ強く動いたことが推定される。(c)の架道橋では北側の桁と橋脚が北側に移動、傾斜した。ここでは北側の地盤が南側に強く動いたことが推定される。(d)の橋梁の南側の建物は南側から地盤の急激な動きが作用したように、上層階が南側に移動した。しかるに橋梁の北側の建物は北側から急激な地盤の動きが作用したように、北下がり斜め亀裂が生じた。(e)では、2列並んだ橋梁のうち北側橋梁が北側に移動、傾斜した。ここでは北側の地盤が南側に急激に動いて

鋼管柱基礎に急激に大きな力が作用したこと、その鋳鋼管柱の水平亀裂は北側にずれたとき桁と鋼管柱のなす角度が直角に保たれて大きいモーメントが生じて発生したこと等が考えられる。その際南側の高架橋と基礎によって地盤の不動点が自分自身のみのときよりも強められていたことが寄与したことも推定される。(f)では(e)と同様に、2列並んだ橋梁のうち北側の橋梁の桁が北側に移動、落下しており、ここでは北側の地盤が南側に急激に動いたことが推定される。(g)では2列並んだ橋梁のうち北側橋梁の桁が北側に傾斜、崩壊しており、ここでは北側の地盤が南側に急激に動いたことが推定される。(h)は(g)と同じ箇所であるが、2列並んだ橋梁のうち北側橋梁の桁が北側に傾斜、落下、着地しており、ここでは南側に建物があつたため北側の地盤が南側の橋梁の方にぶち当たるように動いたことが推定される。(i)では建物前方の地盤面の低い方で橋梁の桁が建物と反対側(南西側)に移動した。ここでは橋梁の南西側の地盤が強く橋梁の方に動き、その基礎を急激に押したようである。(j)の高架橋は地盤の上手側(右側)に倒壊しており、ここでは上手側の地盤の堆積層が高架橋の基礎に急激な力を作用させたようである。(k)の高架橋は地盤から急激な力を受けたように倒壊した。(l)の高架橋は建物と反対側の北側の堆積地盤の方から急激な力を受けたように、建物と反対側の北側に倒壊した。(m)は(l)と同じ箇所であるが、高架橋は建物と反対側の南側の堆積地盤の方から急激な力を受けたように建物と反対側の南側に倒壊した。なお、(m)、(l)の高架橋は玉石地帯(比較的硬い)と埋没谷(比較的軟らかい)の境界部(紙面平行)に存在する。(n)の橋梁は北側(右側)の地盤の堆積層の方から急激な力を受けたような変形した。(o)の構造物は硬軟地盤境界部で左側の堆積層の方から力を強く受けたように変形した。その外に、埋没谷で生じた石屋川車両基地の被害は(k)、(l)、(m)等に該当し、新幹線高架橋の被害には(l)、(m)等に該当するものもみられるようである。

しっかりした別な構造物があるといっそう酷い被害が生じている。前者は地盤条件の不連続点であり、中者は構造物自身が地盤に一種の不動点を作ったと考えられるし、後者の被害構造物の脇の別な構造物はさらその不動点を強めたことが考えられる。しかも、地盤は(g)図のように砂・礫質層の下に軟弱な粘性土層がある上下逆転型地盤である場合が多い。

図-4に示すような橋梁や建物の斜め亀裂や傾斜、移動、落下等は、地盤が片側に強く動いて、橋脚基礎部等に衝撃のような力(地震動)を作用させて発生したこと等が推定される。その地盤の動いた方向は北側から南側への方向が多く、六甲山斜面の上から下の方への方向の動き等と一致する⁹⁾。なお、場所によっては地盤の傾斜方向と逆の方向への地盤の動きもみられるが、それは地震のとき地震動が傾斜の上の方だけでなく下の方にも生じるためと考えられる。

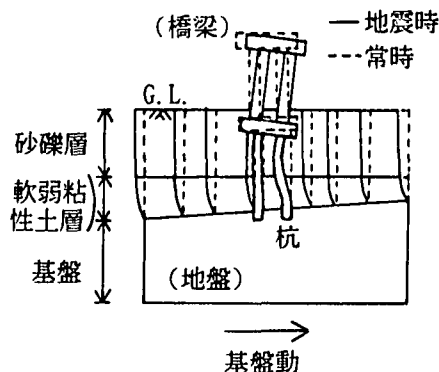
図-5 構造物の軸直角方向変形機構の推定図

文献14)等を参照すると、図-5のような構造物では右側の杭に左上から右下に下がる斜め亀裂(せん断亀裂)が生じ、左側の杭に水平亀裂(曲げ亀裂)が生じて、右側に構造物が傾斜すること等が多く、今回の被害等も参照すると、構造物の軸直角方向への変形機構は図-5(既報)¹⁾のように推定される。即ち、地盤表層部が右側から左側に(衝撃的に)動くとき、右側の杭が地盤から大きい力を受けて左側に湾曲するが、左側の杭は受ける力が小さいので湾曲が小さく、結果的に左右の杭の長さに差が生じて構造物上部は右側に傾斜する。このときの構造物、杭等の変形は同図のように生じることが多いが、杭の亀裂、圧壊等の酷い被害は埋立地等で杭とフーチングの間に空間ができるような所で多くみられる。

一方、基礎フーチングが自然堆積の比較的硬い砂礫層等に設置されている場合には、杭よりも構造物躯体に崩壊、傾斜、亀裂等の酷い被害が多くみられる²⁾。この理由の1つとして地盤状態によって地盤から受ける力の作用点が杭かフーチングか異なるためと推定される。

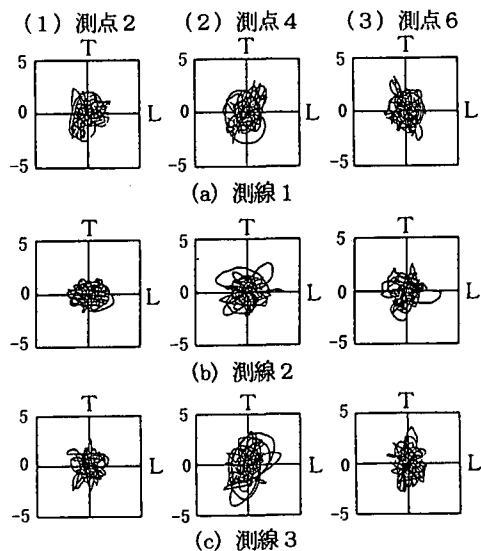
図-8 常時微動軌跡（速度の水平動成分）

図-8の高架橋直下測点での微動の水平成分の軌跡をみると、特に測線3で橋軸直交方向により卓越した振動（指向性）を示し、測線1でもその傾向がみられるが、測線2では振動の指向性が余りみられな

い。ここでは高架橋¹⁾は微動に卓越方向がある測線1と2で、かつその卓越方向に崩壊している。

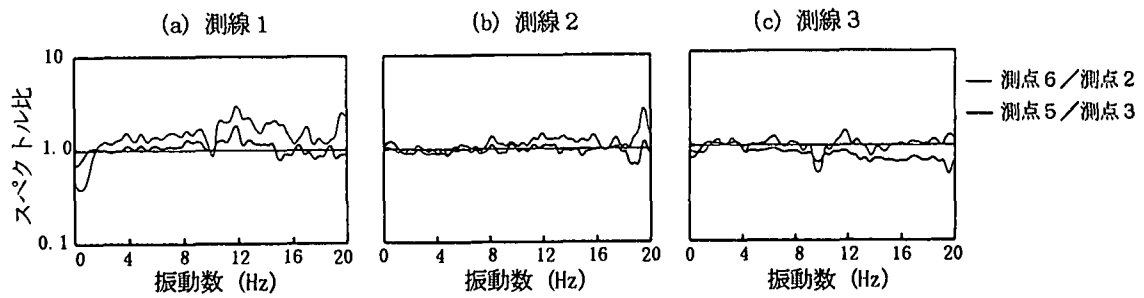
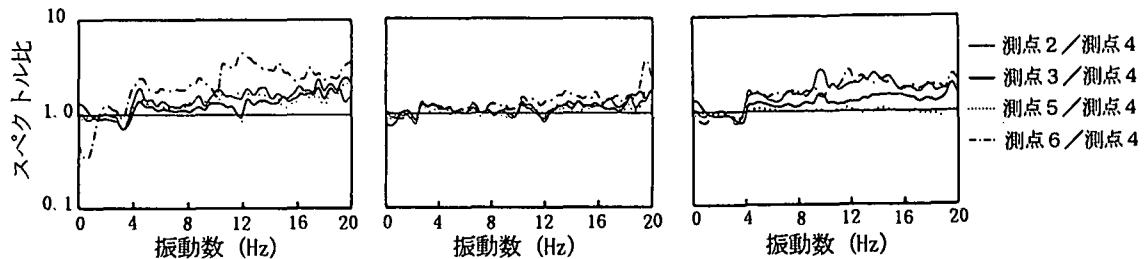
図-9 フーリエスペクトル比 (橋軸直角方向水平動成分T)

次に、高架橋に対してほぼ対称な位置にある測点間のスペクトル比を示す図-9(1)によると、各測線でスペクトル比がほぼ1を示す。高架橋直下の測点4と他測点とのスペクトル比を示す図-9(2)（橋軸直交方向成分）をみると、測線1と3の全成分で4 Hz以上の帯域で1以上の比、測線2の全成分でほぼ1

の比を示す。この(1), (2)図の比較から、元々ほぼ均質な地盤に高架橋を造ることによって、測線1と3では高架橋位置と両側の地盤の動きに差が大きく生じたが、測線2ではその差が小さいことが推察される。この傾向は他の振動成分でもみられる。なお、図-9(1)をよくみると、測線1では測点6の方が測点2より大きく、測線3では測点3の方が測点5より大きい値であるが、高架橋¹⁾はそれぞれ測点6の方向と測点3の方向に倒壊しており、微動特性と高架橋被害の有無、及び高架橋の崩壊方向等に関係が認められるようであるし、同様の傾向は(2)図にも現れている。

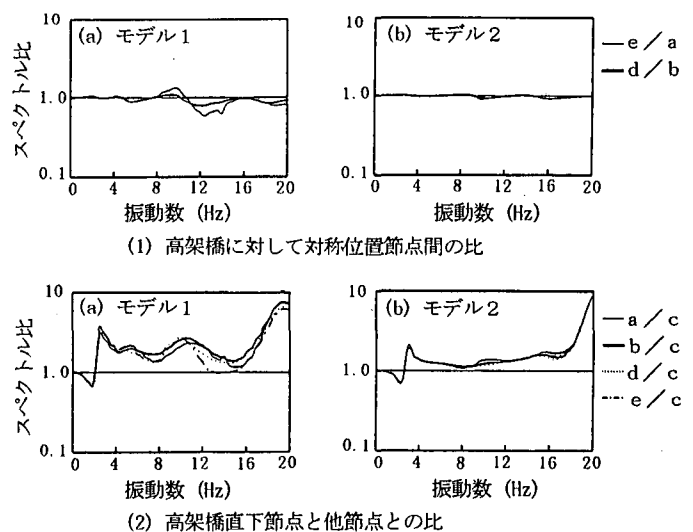
図-13 フーリエスペクトル比 (橋軸直角方向水平動成分T)

両解析モデルで応答値を出力した地表や高架橋天端の各節点位置を図-12に示す。ここでは主に高架橋直下節点と他節点間や高架橋を挟んだ対称位置節点間の水平応答加速度スペクトル比に着目した。まず軟質層を互層状に含む地盤（モデル1）と硬質な均質地盤（モデル2）で比較すると、高架橋天端の応答加速度や応答速度に共振によるとみられる約340gal, 25kine（モデル1）、約400gal, 30kine（モデル2）の値が得られ、両者はモデル2の方が大きい。応答変位はモデル1の方が大きく生じていた。その外に、高架橋を挟んで対称位置にある節点同志のスペクトル比は、地盤がほぼ水平構造であるためと考えられるが、図-13(1)に示すように両モデルともおよそ1であった。しかし、図-13(2)に示すように高架橋直下の節点と他節点間のスペクトル比は2Hz付近以上では1以上を示すが、モデル2よりもモデル1の方が大きく、モデル2では1に近い値となっている。このように両モデルの応答に明らかな違いが現れており、中間に軟質層を挟む地盤では人工構造物による不動点の生成のような地盤改変や、動的相互作用の影響もより大きく現れることが推察される。また、本解析結果は前述の常時微動測定結果と対応しているものと考えられる。
