## 神戸港の各種岸壁の被災変状分析

運輸省港湾技術研究所 上部達生\*  
 運輸省港湾技術研究所 篠澤 巧\*  
 運輸省第三港湾建設局 松永康男\*\*

## Earthquake Damage Deformation Analysis of a Various Quaywall of Kobe Port

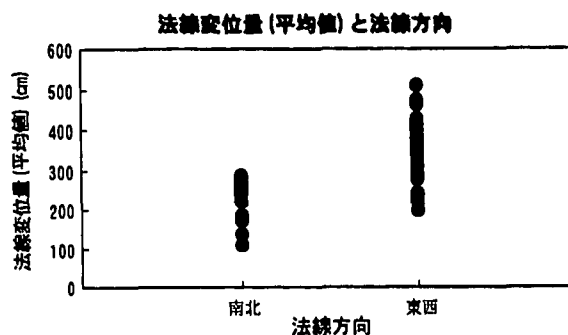
図-4 法線変位量と法線方向の関係

図-4に法線変位量を岸壁の法線方向別に示す。法線変位量は東西方向の法線の岸壁の被災変形量の方が、南北方向のそれより大きいことが分かる。地震動の観測結果によれば、南北方向の水平成分の方が東西方向の水平成分より大きく、これは岸壁の被害状況と整合性のとれたものとなっている。

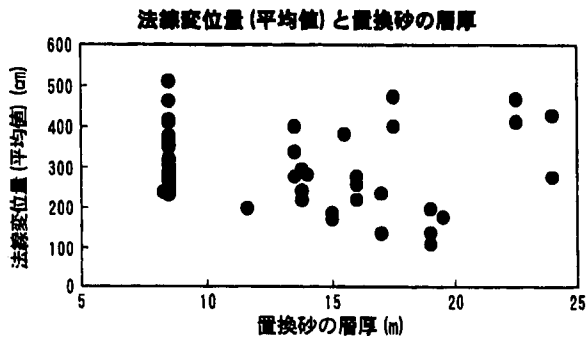
図-5 法線変位量と置換砂の層厚の関係

図-5には法線変位量と置換砂の層厚の関係、図-6には天端沈下量と置換砂の層厚の関係を示す。図に示すように、天端沈下量だけでなく、法線変位量も置換砂の層厚と正の相関性があることが分かる。なお、傾斜角と置換砂の層厚には明確な相関関係は認められなかった。このように傾斜角を除く被災変形量は置換砂の層厚と相関関係があり、ケーソン式岸壁の被災変状に置換砂が影響を与えたことが推察される。

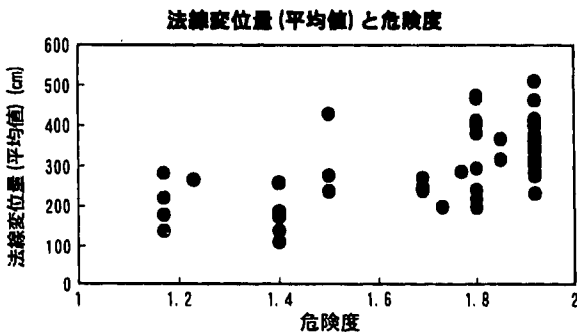
図-7 法線変位量と危険度の関係

今回の地震被災事例の被災変形量と危険度の関係も過去の地震被災事例に基づいて導かれた結果と同様な傾向が得られている。ただ、今回の被災変形量は、同じ危険度の過去の事例のものより大きく、これは地震動の特性（今回の地震動が大きな変形量を与えるような地震波形である）あるいは置換砂、岸壁後の埋立地盤の液状化によるものと推察される。

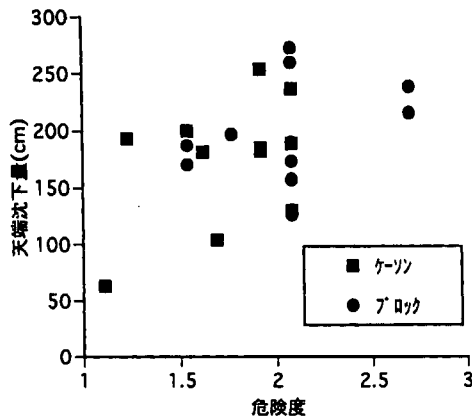
図-16 天端沈下量と危険度の関係

図-15、16には、それぞれ法線変位量と危険度、天端沈下量と危険度の関係を示す。大型岸壁の場合と同様、危険度の増加とともに各被災変形量は増加している。

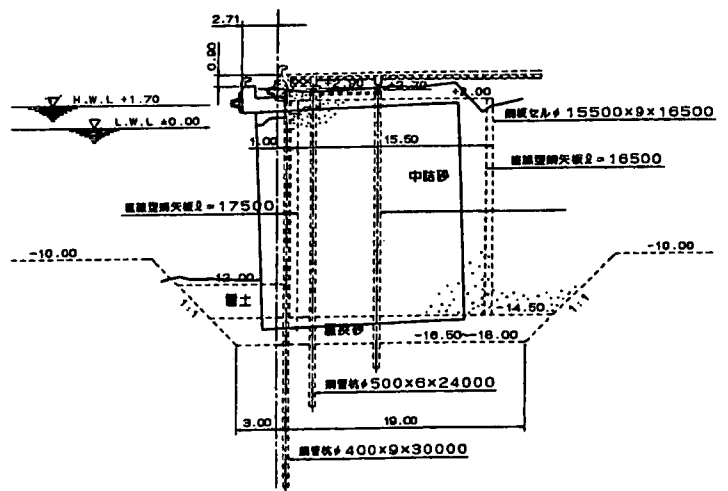
図-17 鋼板セル式岸壁の被災変状

図-1に示したように、鋼板セル式岸壁は神戸港で13施設あり、被災している。図-17に鋼板セル式岸壁の被災状況を示す。重力式岸壁と同様、岸壁本体が海側に移動し、沈下している。海側に傾斜した鋼板セル本体は、法線直角方向を長軸とする楕円形に変形していた。セル内の一部の杭には屈曲が

認められている。セル内の中詰めは砂質土および砂礫土で、そのN値は10~20である。

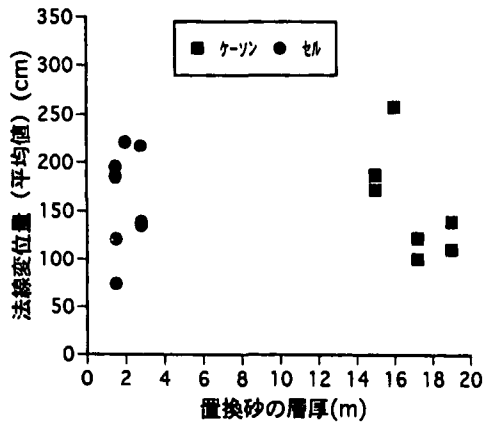
図-18 法線変位量と置換砂の層厚の関係

図-18、19にはそれぞれ置換砂の層厚と法線変位量の関係、置換砂の層厚と天端沈下量の関係を鋼板セル式岸壁とケーソン式岸壁とで比較したものである。鋼板セル式岸壁の層厚は2~3mとケーソン式岸壁と比較して薄い、両者の法線変位量はほぼ同じ値を示している。図-20は置換砂の層厚と傾斜角の関係を示す。鋼板セル式岸壁では、陸側に傾斜した岸壁もあり、しかもその値はケーソン式岸壁と比較して大きな値を示した。危険度と法線変位量の関係では鋼板セル式岸壁とケーソン式岸壁とで特に明確な差は認められなかった。

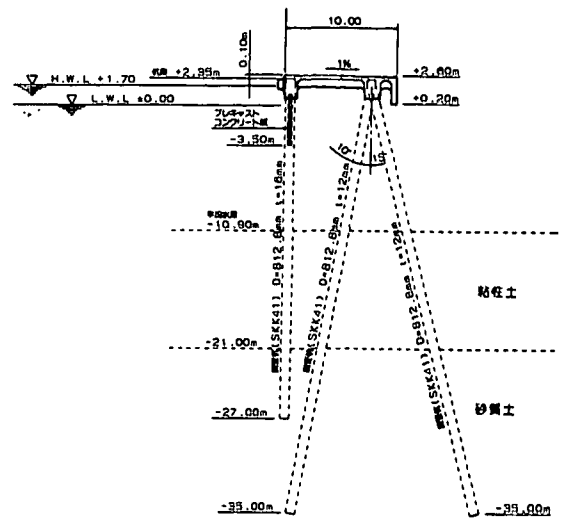
図-21 棧橋の被災変状

図-1に示したように、神戸港で被災した棧橋は10施設であった。図-21には棧橋の被災状況を示す。図-21に示すように棧橋の杭は傾斜しており、一部の杭は杭頭等で座屈していた。また、棧橋の上部工のコンクリートにはクラックが認められた。こうした被災状況を重力式岸壁と比較した結果を以下に示す。比較は同じ地区の近接した岸壁で行った。対象となったのは、ポートアイランド、摩耶埠頭、中突堤、高浜地区である。被災変形量の精度は摩耶埠頭だけがAで、あとの地区はCである。

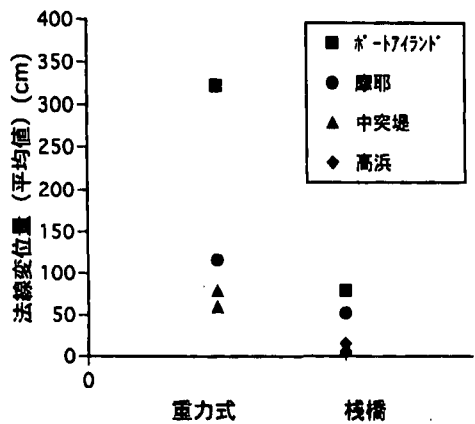
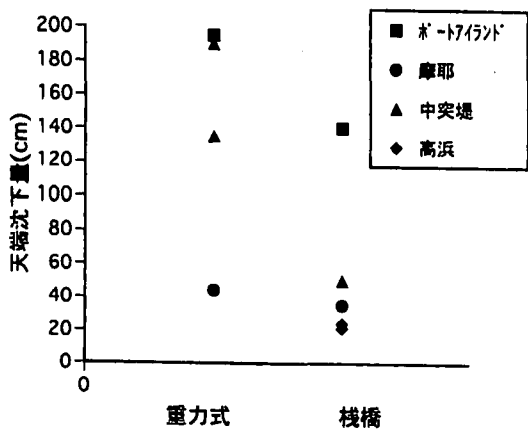
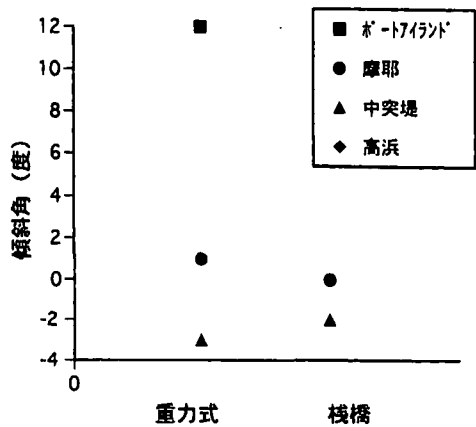
図-22～24には、被災変形量を栈橋と重力式岸壁で比較したものを示す。図に示すように、各被災変形量とも栈橋の方が小さい値を示している。このように栈橋の方が被災変形量が小さかったが、高浜栈橋では、海側杭のほとんどが杭頭部（上部工の下）で座屈・傾斜があった事等に留意する必要がある。

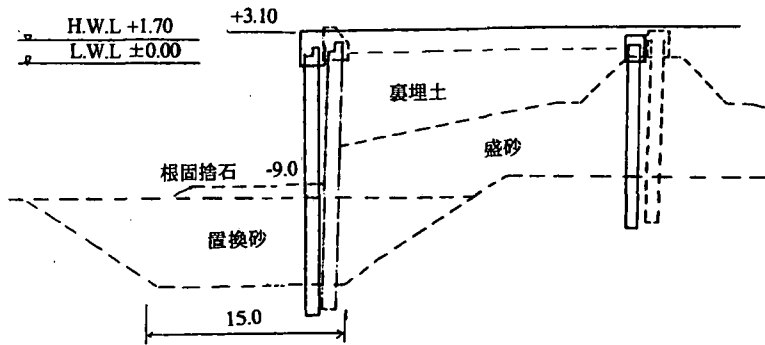
図-25 矢板式岸壁の被災変状

8. 矢板式岸壁の被災分析  
 図-1に示したように神戸港の矢板式岸壁はわずか4施設であった。図-25には矢板式岸壁の被災状況を示す。図に示すように控え杭と矢板本体が一体となって海側に移動したと推察されている。また、一部の矢板ではセクションの開きが確認されている。弁天地区の近接した重力式岸壁と矢板式岸壁、兵庫突堤の隣接した両岸壁の被災変形量を比較した。これらの被災変形量の精度はCである。図-26には法線変位量、図-27には天端沈下量について重力式岸壁と矢板式岸壁を比較して示す。図に示すように法線変位量については両者に明確な差を認められないが、天端沈下量は矢板式岸壁の方が小さい傾向にある。
