# 帯筋間隔を狭くしただけで崩壊を防ぎ得るのか

東洋大学 工学部 伯野元彦

The Steel Pier Buckled due to the Horizontal Earthquake Force?

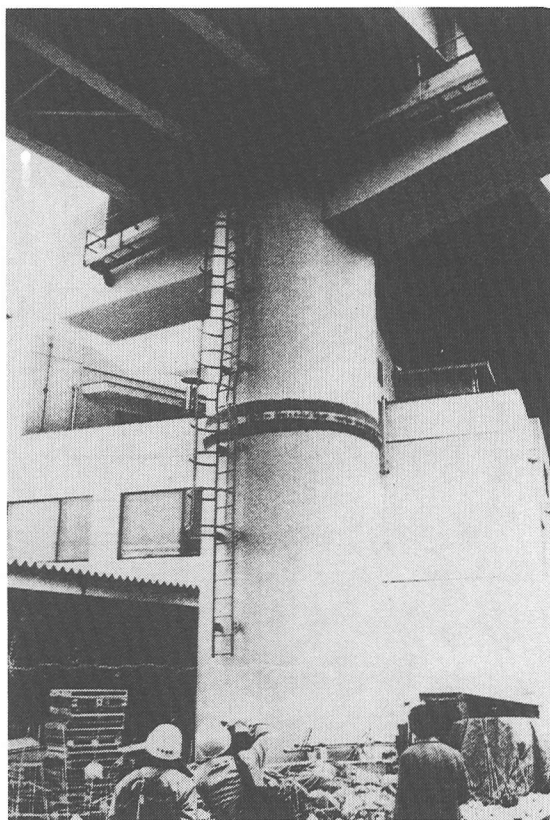
図-1 鋼橋脚の座屈

兵庫県南部地震では、図-1に示すような鋼橋脚の座屈が数多く認められた。この座屈の特徴は橋脚断面の円の中心に対して、図-1のように完全に点対象な物も多くみうけられた。そして、現在まで、多くの実験的、理論的解析が行われ、この現象は水平方向の地震力によって、生じたと結論されているようである。最近、土木学会鋼構造委員会・鋼構造新技術小委員会の耐震設計研究WGで「鋼橋の耐震設計指針案と耐震設計のための新技術」という報告書がまとめられた。この報告書の内容を読んで、上記、座屈現象が水平方向地震力によって、生じたという結論に疑問を感じたので、以下に述べる。その理由は以下の2点である。

(2) 水平位置方向の座屈が起こった場合、それに直角方向の変状は、図一1で見たように、座屈が生じた方向と全く同一のようになるのであろうか。同様な事であるが、1方向に座屈が生じた場合、断面形は真円から楕円形となると思われるが、その点は如何であろうか。

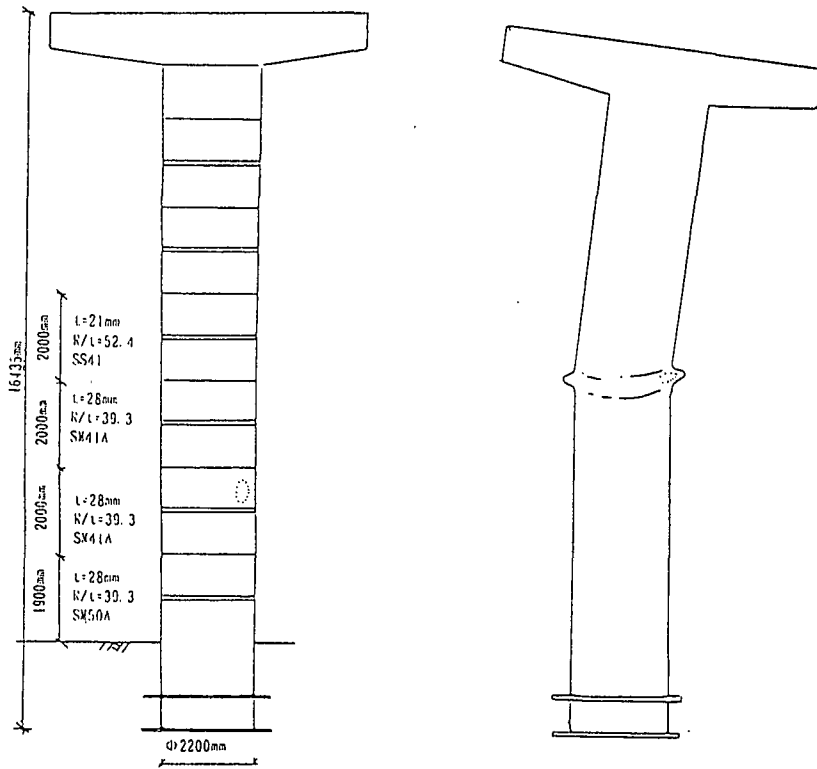
(a) 神下 P - 5 8 4

図-2 座屈変形とクラックが生じた橋脚

(1) で述べている事は、水平方向力によって座屈が生じたものならば(a)図のように傾きが残っているのが当然ではなかろうかということである。

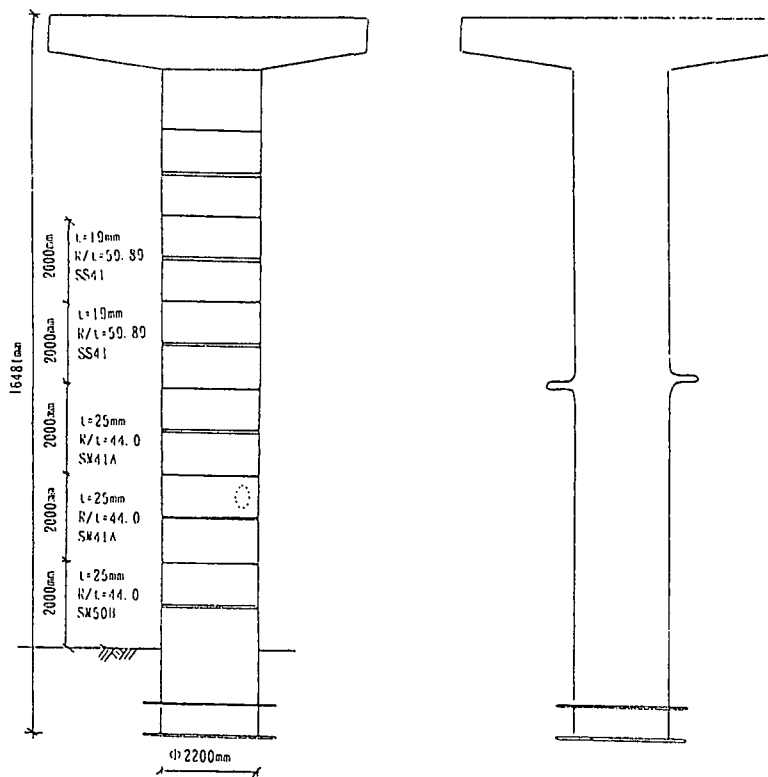
(b) 神上 P - 5 8 4

(a)図のような状態から(b)図のような状態になる事は困難なのではなかろうか。と主張しているのである。

(TAKATORI)の強震記録を用いている。そしていずれの地震入力の場合もコンクリートを充填した方が変形量が小さいという結果を得ている。我々の図一3の見方は、それとはちがって、いずれの場合も振動応答の中立軸が移動して塑性変形が生じており、しかもその方向が1方向であって、又反対方向の塑性変形が生じて元の位置に戻るなどという事がない事を確かめる事ができる。以上のような事から、図一2(b)のような場合には、水平方向力によって、座屈状の変形が発生したというより、上下方向圧縮力による結果と見る方が素直な見方なのでなかろうか。勿論、この場合でも、上下方向圧縮力が地震上下動によって発生したとは限らない事は勿論であるが。

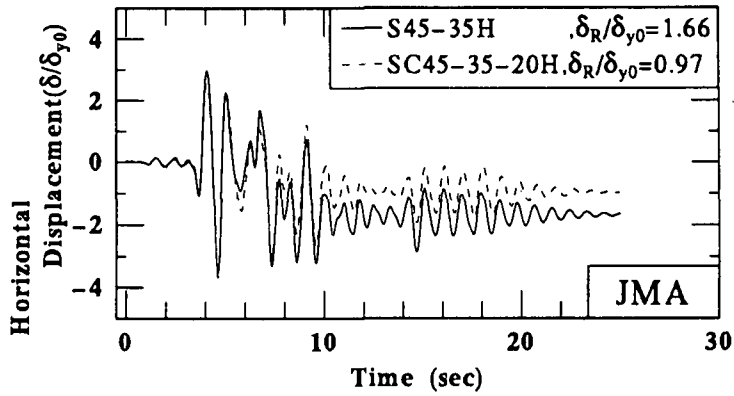
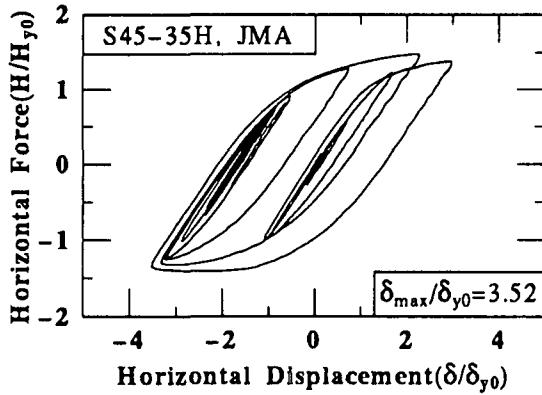
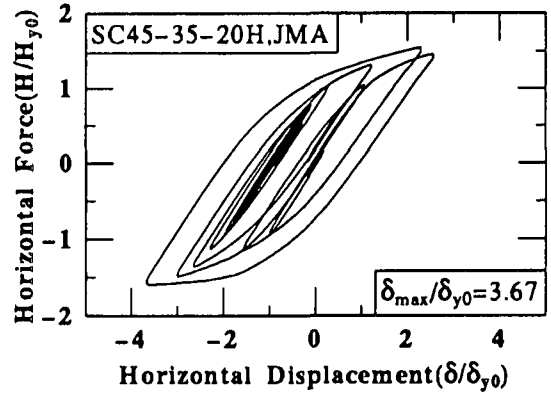
(a)SC45-35H, SC45-35-20H の比較 (JMA 入力時)

図一3も同じく同報告書からの転載であるが、力変位関係の実験と数値解析を平行して行うハイブリッド実験によって、弾塑性応答計算を行ったものである。この実験の目的は、鋼柱(応答の実線)とコンクリート充填柱(応答の破線)の変位の比較で、地震入力としては、海洋気象台(JMA)とJR鷹取駅
