道路橋橋台およびその基礎 の地震被災事例分析

We analyze damage case histories of abutments and their foundations due to large earthquakes. 176 abutments are analyzed here. First, typical excessive damage patterns are described, and possible damage mechanisms are indicated. Second, statistic analyses are complied to find important factors to cause damage to abutments, and we elucidate that liquefaction of subsoils is the most critical factor.

Key Words : abutment, earthquake damage, case investigation, level 2 earthquake

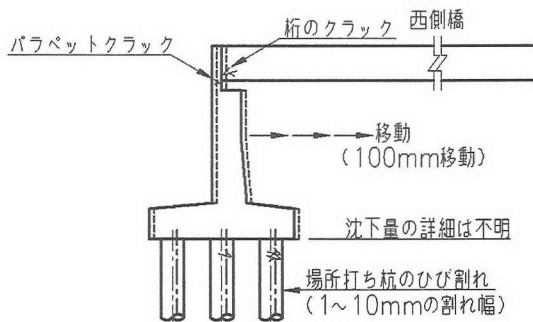
被災の甚大であった被災橋台の例を挙げる。兵庫県南部地震で被災した御影大橋西側橋¹¹⁾は、橋長31.8mのPC単純ポステン橋である。フーチング下面以深に液状化層が存在し、図-3に示すように地盤の水平抵抗が減少して橋台の水平移動が生じたものと考えられる。

図-3 御影大橋西側橋の被災状況¹¹⁾

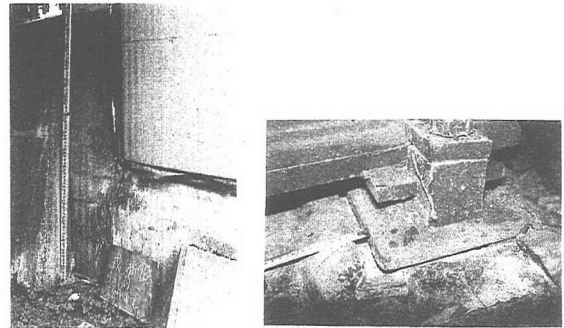
橋台の被災形態は多様であるが、支承モルタルの損傷、支承本体の損傷など沓座周りの被害が多いのが特徴である。可動側は沓のストッパーが破損し、写真-1のように上部工とパラペットが接触することに起因して被災しているケースが見られる。一方、写真-2のように固定側はアンカー部の破損する被災の形態が目立つ。また、橋台本体の損傷は軽微に留まっても、写真-3に示すような取付背面路面や橋台前趾土砂の沈下が生じた事例なども見られた。これらは、地盤の液状化による被災の典型であり、実際に兵庫県南部地震で被災した末広橋、釧路沖地震で被災した鶴厚内橋⁵⁾でも地盤の液状化が報告されている。

写真-1 可動沓の損傷 (兵庫県; 戒橋)

写真-2 固定沓の破損 (北海道; 光橋)⁵⁾

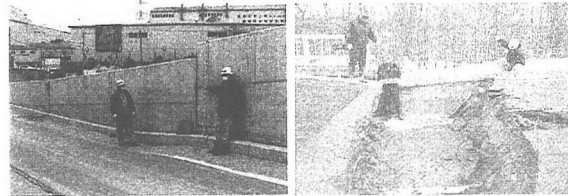
(兵庫県; 末広橋)

(北海道 鶴厚内橋)⁵⁾

写真-3 取付付道路の沈下事例

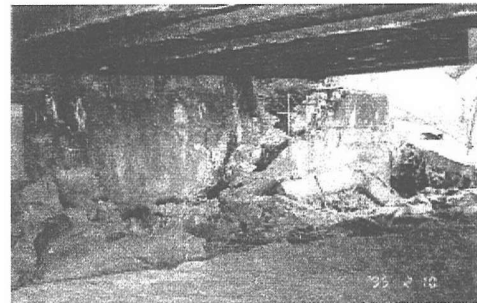
東魚崎大橋¹¹⁾は、運河に架かる橋長 64.8 m、PC 3径間単純プレテンション方式 T 桁橋である。この橋台も兵庫県南部地震により被災した。写真-4に示すように、沓座モルタルが破損し、また橋台が背面側

写真-4 東魚崎大橋の被災状況¹¹⁾

に傾斜し、躯体前面に大きなひび割れが広がり、橋台自体も前面へ大きく移動した。また、橋台背面地盤も沈下していた。地盤は、緩く液状化が生じる地盤であった。橋台の前面へ移動することに対して桁がストラットの役割を果たし、壁前面側に大きな引張りが生じたこと、ウイング部が外側へと広がったことなどによって壁およびウイングとの接合部に段階的に破壊が生じたと推測される。

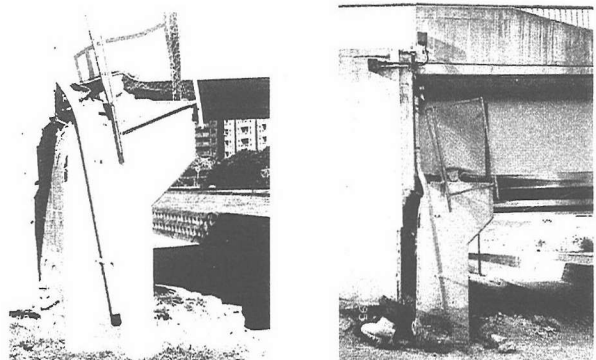
写真-5 宮川大橋の被災状況⁸⁾

地盤流動による典型的な被災事例を写真-5 に示す。この橋梁は、兵庫県南部地震で被災した宮川大橋⁸⁾である。橋長 49.4 m の単純非合成鋼桁橋であり、橋台の背面には BOX カルバートが接続している。支承は逸脱し、桁との接触に伴いパラペットの基部が破断するほど橋台は前方へ大きく水平移動している。地盤はフーチング下面から液状化層が 12 m 程度続く緩い砂質土層であった。

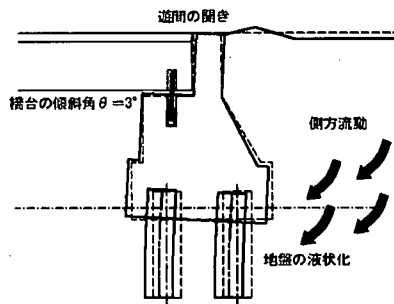
同様な被災形態と見られる事例を図-4 に示す。これは鳥取県西部地震で被災を受けた夢みなと橋¹²⁾である。桁のストラットにより躯体上部の水平変位が拘束され、橋台底面がすくわれるように移動している。周辺の取り付け護岸は一様に前面にはらみ出し、護岸の水平変位量は最大で 1 m 以上にも達した。

図-4 夢みなと橋の被災状況¹²⁾

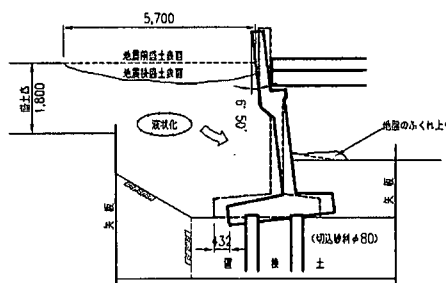
十勝沖地震で被災した明野一号橋³⁾の被災事例を図-5 に示す。橋台の下部が前方へ押し出され、上部は後方に傾いて支承部付近を中心に背面方向に回転した。調査報告書では、地震により橋台背面土が液状化し、その過程で内部摩擦角が減少したため、土圧が著しく増大して橋台が滑動したとことによる被災であると予測している。

図-5 明野一号橋の被災状況³⁾
