護岸近傍に位置する基礎杭の 地震時被害事例

神戸市東部に位置する東灘処理場では、兵庫県南部地震襲来時に各種構造物に大きな被害が生じた。魚崎運河護岸近傍に位置し、その基礎杭の地中部に大きな被害が生じていることが予測されていた管理本館が、地震後5年半を経過して解体・撤去されることとなった。この機に、杭の地震時挙動や破壊形態を解明することを目的として、杭を掘出して目視調査を含めた各種調査を実施した。調査結果および被害状況を踏まえた数値解析結果により、本調査杭には地震によって大きな荷重が作用し、その後の地盤流動により残留変位が生じたものと推測された。

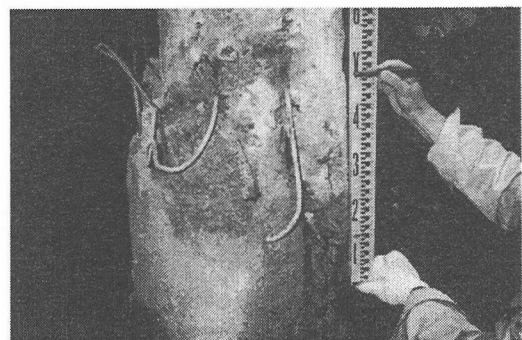
目視調査の結果、杭頭(T.P.+1.25m)より3.0~4.5m付近にクラックが確認され、その幅は0.05~0.2mm程度であった。さらに、杭頭から6.5m付近には、約45cmの長さにとわって圧縮破壊が発生(写真-1~2)しており、この圧縮破壊により露出したPC鋼線の多くは屈曲し、中には破断しているものも認められた。

写真-1 圧縮破壊部近景

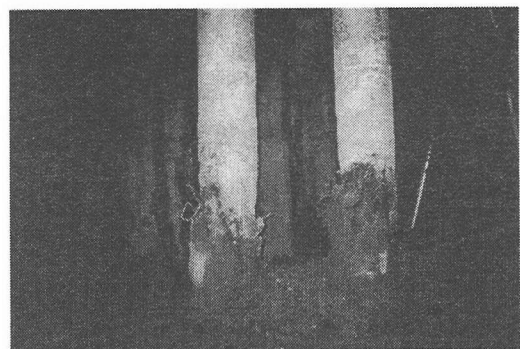
写真-2 圧縮破壊部遠景

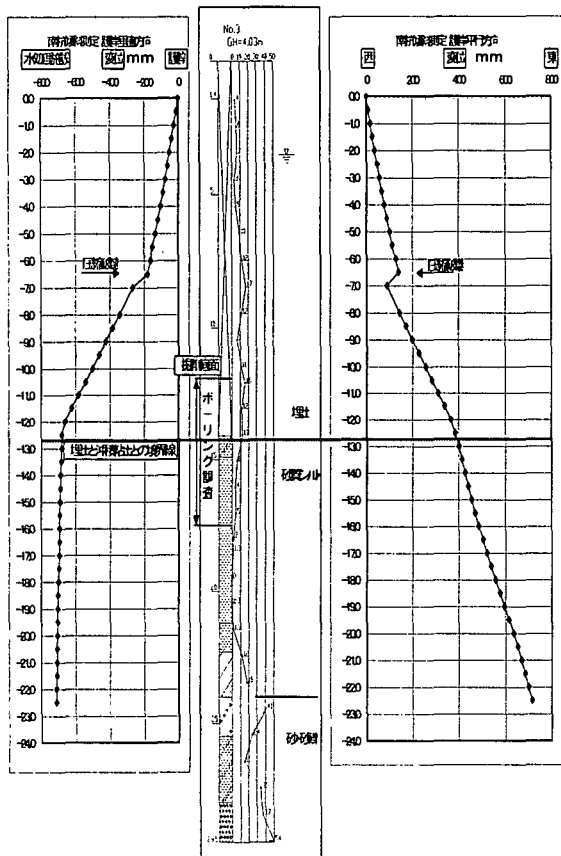
図-4 杭の残留変位 (杭頭に対する相対変位)

図-4に杭の残留変位を示す。挿入式傾斜計による掘削底面以深に対する残留変位調査から、杭は埋土層と沖積粘土層との境界よりも上部では、圧縮破壊部で折れ曲がりながら、全体として護岸側に傾斜している。また、圧縮破壊部よりも上部では、圧縮破壊部と杭頭とで相対的に約20cmの残留変位が生じている。この傾斜は、杭の中間部が損傷したのではなく、継手部の目開きによるものと考えられる。ただし、これが施工誤差によるものか、地震時に生じたものかは不明である。また、東西方向については杭先端まで傾斜しているが、これも施工誤差によるものか、地震時に生じたものかは不明である。

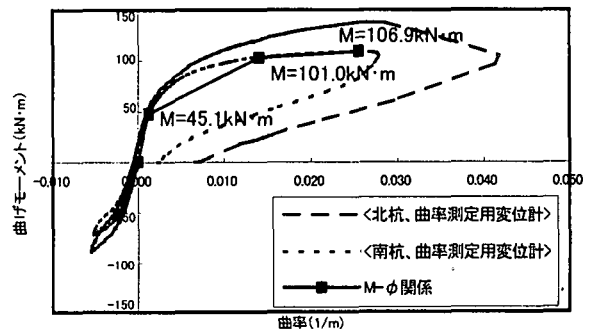
図-6 杭のM-φ関係

解析では、杭はトリリニア型の曲げ特性を有するはりとしてモデル化したが、今回掘り出した杭の杭頭から6mの範囲の部分を用いて曲げ試験を行い、その特性を設定した³⁾。曲げ試験の結果を図-6に示す。また、地盤は、調査位置周辺のボーリング調査結果を基にモデル化した。解析に用いた地盤定数を表-1に示す。

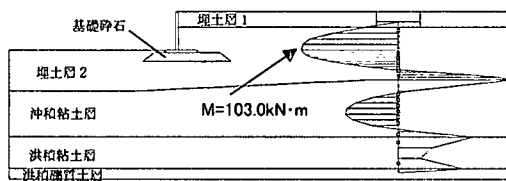
図-7 曲げモーメント図 (水平力 150.0kN 時)

一次元有効応力解析の結果、主要動時に間隙水圧の上昇に伴う有効応力の低下が予測された⁴⁾ので、埋土層 2 (表-1、図-7) の変形係数を初期値の 1/6 とした。その結果、水平力 150kN のときに、杭体の発生曲げモーメントが降伏耐力を超えた(図-7)。その発生位置は杭頭から-6.3m となった。次に、液状化に伴う地盤の剛性低下をパラメトリックに変化させて、地盤内応力を流動圧として杭体に載荷して解析した結果、杭体の発生曲げモーメントは終局耐力に達した(図-8)。このとき、剛性低下率は埋土層 1 では 1/10、埋土層 2 では 1/100、基礎砕石では 1/400 であった。護岸の変位は約 2m となり(図-9)、地震後の状況と比較的よく一致した。

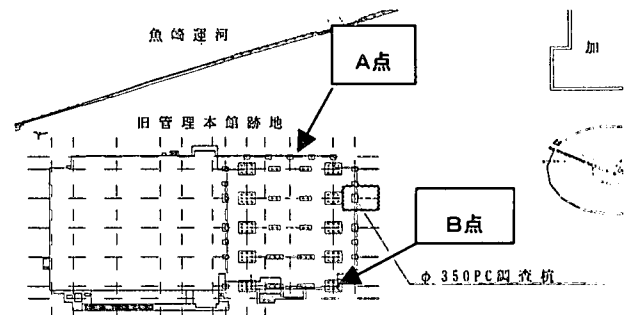
図-10 事前調査位置

本調査開始前に、図-10 に示す 2ヶ所の基礎杭の杭頭部を調査した。その結果、A点では、杭頭部がフーチングよりも約 20cm 護岸側へ多く移動していたのに対して、B点では、フーチングが杭頭部よりも約 17cm 護岸側へ多く移動していた。すなわち、

A点では、護岸に近いので地盤変位の方が優位となり、フーチングに対して杭頭部が先行して変位した。逆にB点では、慣性力による影響の方が大きく、杭頭部に対してフーチングが先行して変位したものと考えられる。したがって、杭頭部におけるフーチングとの結合状態で回転の拘束度合いが少なかった上に、今回の調査地点はA、B点の中間付近に位置するため、杭頭部における杭とフーチングの変位の相対的な差異が少なかったことも、今回調査を行った基礎杭の杭頭部に損傷が見られなかった原因と推測される。解析結果も踏まえて、以下のような破壊メカニズムを想定した。
