コンクリート構造物の 損傷事故とマネジメント

フェロー会員 長岡技術科学大学大学院教授 丸山久一

コンクリート構造物の損傷事故において、直接的な原因のほかに、事故を防ぐシステム面からの考察を試みた。近年の公共工事をめぐる環境の厳しさが、発注者、設計者、施工者の連携を妨げる状況を生み出すとともに、技術者が技術力を向上させる機会や余裕を奪いつつある。これらの状況を改善する新システムが必須である。

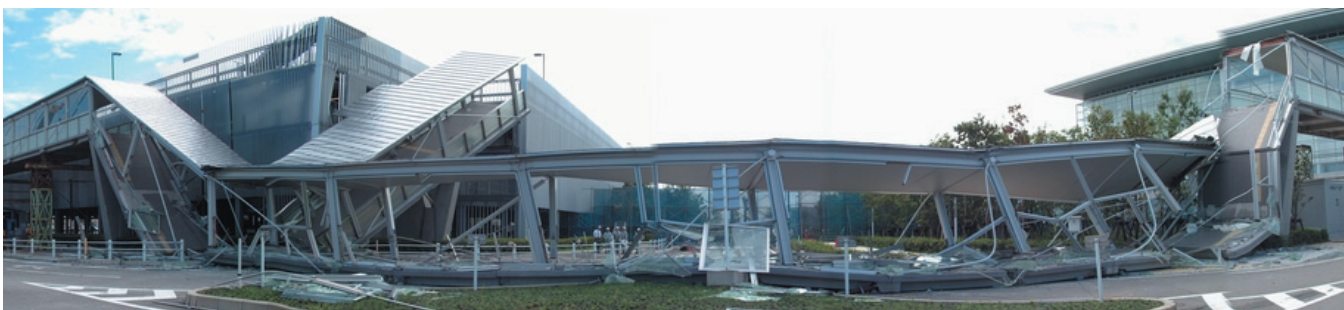
写真1 朱鷺メッセ歩道橋の落橋

竣工は2001(平成13)年4月で、崩落したのは、竣工後2年4ヶ月経過した2003(平成15)年8月26日午後8時過ぎである。当夜の気象は、晴れ、気温25℃、微風で、自

重以外には大きな荷重などが作用した可能性はほとんどない状態であった。また、供用後2年4ヶ月しか経過していないので、劣化はもろんのこと、疲労による影響も考え難い。

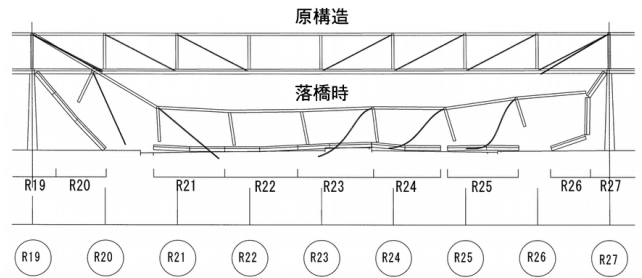
図1 朱鷺メッセ歩道橋の構造

歩道橋の構造は、写真1、図1に示すように、一種のトラス構造である。プレキャスト版をPCケーブルで軸方向に連結(軸圧縮力を導入)して床版とし、上弦材および鉛直材には型钢を、また、斜材にはPCロッドを用い、斜材にプレストレスを導入して、全体構造を形成するものである。崩落はスパン(R19・R27)48mの区間で生じていて、歩道橋全体のなかでは最長のスパンとなっている個所である。

部材の破壊個所は、図1に示すように、プレキャスト床版端部でPCロッドの定着部が8個所(プレキャスト床版の両端部とも破壊している)、定着部の破壊は8個所だが、位置的には4個所、上弦材が2個所(位置的には1個所)、プレキャスト床版を連結していた軸方向PC鋼材の切断が3個所であった

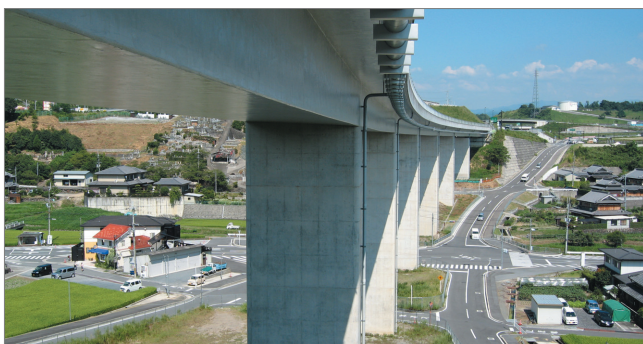
写真2 垂井高架橋の全景

垂井高架橋は、写真2、ならびに図2、3に示すように、7径間連続PRC箱桁橋である。スパンはほぼ均等割で35.5~47.0mとなっている。十分な耐震性を確保し、かつ経済的にも有利な構造として選ばれたもので、5%に及ぶ鉄筋量を配置した個所もある。

竣工は2002(平成14)年4月で、多数のひび割れが発見されたのは1年半後の2003年10月である。ただ、この高架橋を含む路線はまだ完成していなかったため、作業車以外の一般車の通行はなく、交通荷重の影響はない状況であった。

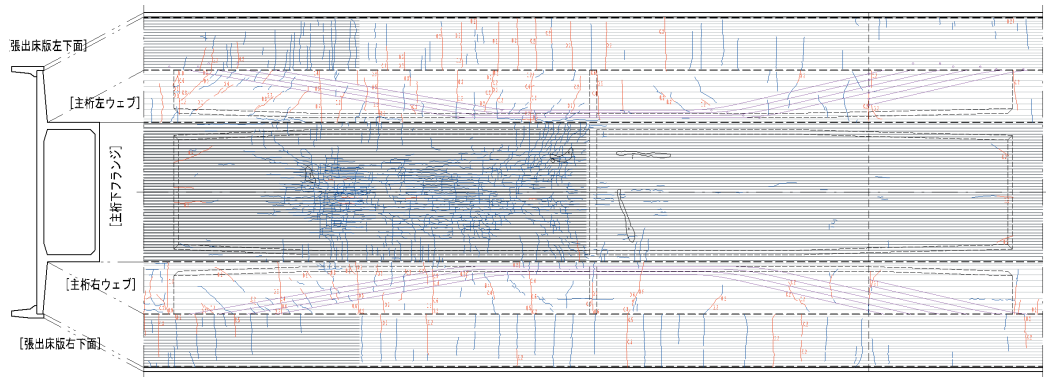
図4 ひび割れ状況

ひび割れの状況は、図4に示すように、0.1~1.0mmの幅のひび割れが100~500mm間隔で、下床版、側壁などに多数発生していた。下床版では橋軸直角方向が、また側壁では鉛直方向がひび割れの主な方向であるが、PC鋼材と直角方向にも発生していて、コンクリートの収縮を鋼材が妨げたことによるひび割れという印象も強く与えていた。

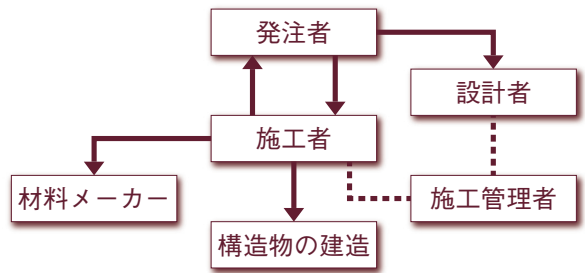
図5 発注・設計・施工システム

ここで示す2例が典型というわけではないが、わが国の建設工事における発注者、設計者、施工者、施工管理者などの関係は、一般的に図5のように示される。ただ、個々の関係者の力関係は、「土木工事」と「建築工事」では違いが認められる。発注者が公的機関である「土木工事」の場合、基本的には、発注者を介して、設計者と施工者が連携している。設計者と施工者が直接協議することは特殊な場合以外はない。施工者は設計図書によってのみ設計者の意図を読み取るのが通例である。特殊な場合といたっても、発注者が主導で設計者と施工者を議論の場に招集するのであって、設計者が直接施工者に指示することは少ない。

もに、発注者を介して設計者の意図を了解し、必要な材料などの手配も行うという位置づけになつてい。加えて、建設現場において設計で想定していない状況が生じた場合には、自らの判断で施工方法の変更を決定するとともに、設計の変更を発注者に申し出ることもある。その場合、施工の変更に伴う必要な計算を自ら実施するとともに、設計変更の必要性を示す計算および新たな設計まで行うこともある。すなわち、構造物の建造にかかる必要技術の大半を施工者が駆使しているが、施工者への設計者の意図は、発注者を介してのみしか伝えられていない。

さらに問題と思われるのは、施工の実施状態を管理する施工管理者の位置づけが明確でなく、その権限も十分保証されていないことである。本稿で取り上げた2例で共通しているのは、結果としてこのようなシステムの欠陥が現れる構造であったということである。すなわち、見かけ上特に新規な構造ではなく、発注者、設計者、施工者とも、これまでの施工技术で十分対応できると思つていて、特別な連携を取つていなかった。ある意味で、相互に信頼していったといえるが、分業化された

個々の作業にのみ集中するだけで、全体を見渡して危険度を感知するという技術者がおらず、それを可能とする責任体制が実質的に機能していなかった。

この打開策として、一つには、施工者のみならず発注者にも技術力を向上させるための時間と経費をかけることである。二つには、発注者、設計者、施工者の3者が同じ土俵で議論できる場を設けることである。発注形態を分割型から一括型に変えたり、施工管理者を独立の機関から任命する方法ももちろん有効だと思われるが、個々の技術力を向上させることなしには、問題を解決することはできない。
