# 1 . ファイバースコープによる空洞内部調査

## 2. レーダー探査による空洞調査

## 4 . ケーソン変状の実測調査

## 7 . 掘削調査

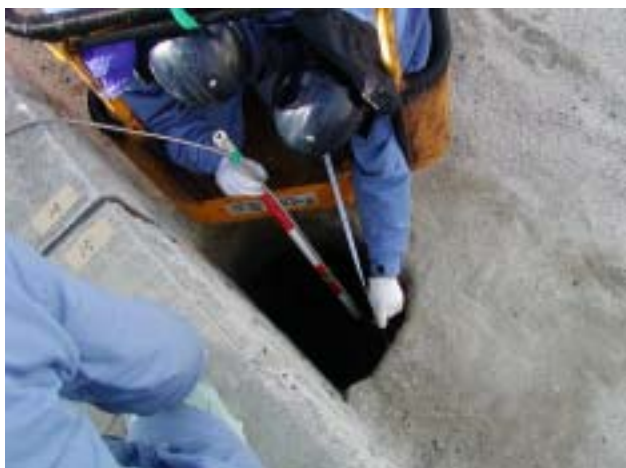
東側突堤 14-15 ケーソン目地部

調査開始日以前に降雨があったため、撮影可能な空洞は3カ所(従来より確認されていたNo.5-6及びNo.14-15 ケーソン付近の空洞と、新たに発見したNo.9-10 ケーソン付近の空洞)だけであった。併せて、No.11-12 ケーソン目地の隙間に天端からファイバースコープを挿入し、内部の状況を撮影した。

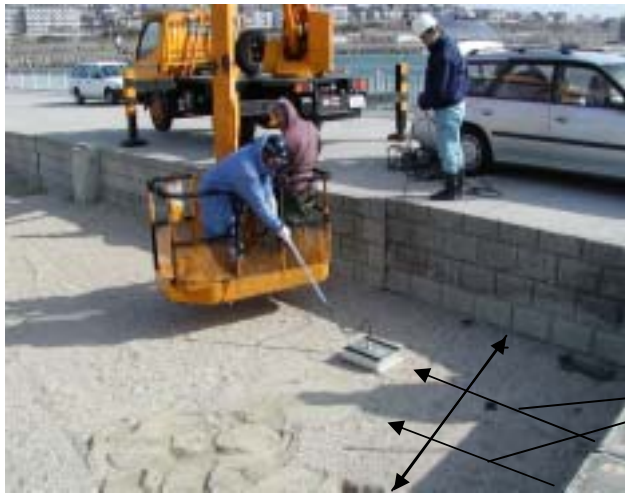
南側、東側突堤に沿って  
突堤に平行に事故部を除き、  
レーダーによる探査を行った。

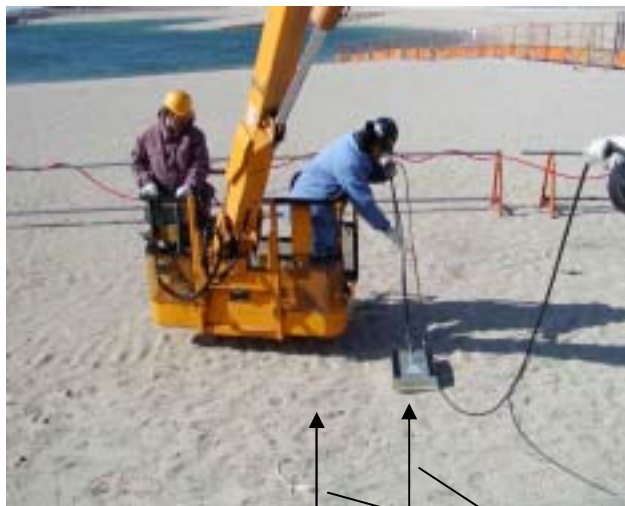
南側、東側突堤において、  
上記の探査結果より、空洞や  
ゆるみの疑わしい箇所について  
突堤と垂直方向に実施。

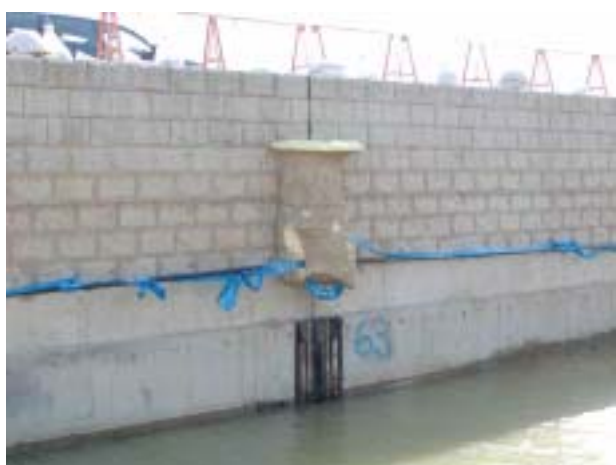
発泡ウレタン固化後  
14-15 ケーソン目地付近

No.5-6ケーソン目地付近	: 内空 約30～50cm、深さ約0.8m
No.9-10ケーソン目地付近	: 内空 約25～45cm、深さ約1.35m
No.14-15ケーソン目地付近	: 内空 約50～90cm、深さ約1.45m

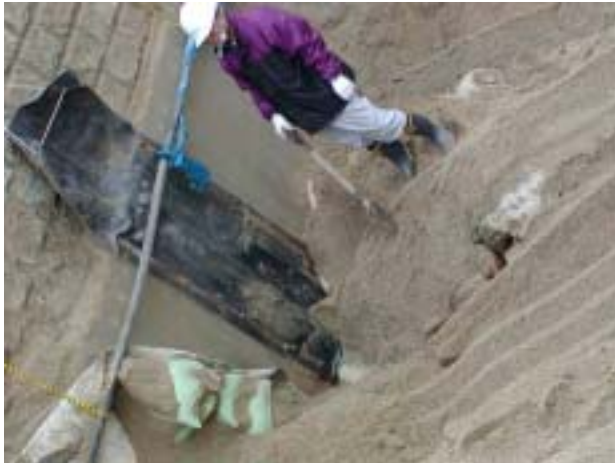
- ・掘削調査した全ての箇所の目地の防砂板に亀裂が確認された。亀裂の長さは箇所によってばらつきがあった。
- ・No.7-8、No.11-12 及び No.14-15 ケーソンの目地から波の動きに合わせて海水が出入りするものが確認された。
- ・No.7-8 ケーソン目地からは昨年 4 月の明石市による補修跡が確認されたが、トン袋の中身は水砕スラグではなく砂であった。
- ・No.11-12 ケーソン目地からは防砂シートと土のう袋が確認された。また、摘出された防砂シートは、No.7-8 ケーソン目地を掘削した際にも発見された防砂シートと同じものであることが確認された。

1月26日(土)  
7-8 ケーソン目地掘削調査  
4月補修の防砂板が付いた  
状況

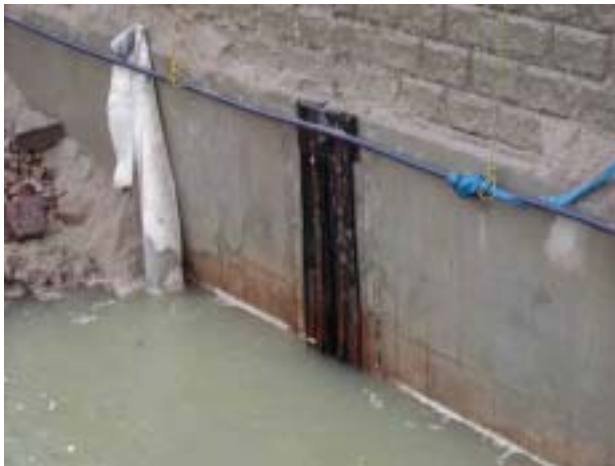
1月26日(土)  
7-8 ケーソン目地掘削調査  
4月補修の防砂板を撤去した  
状況

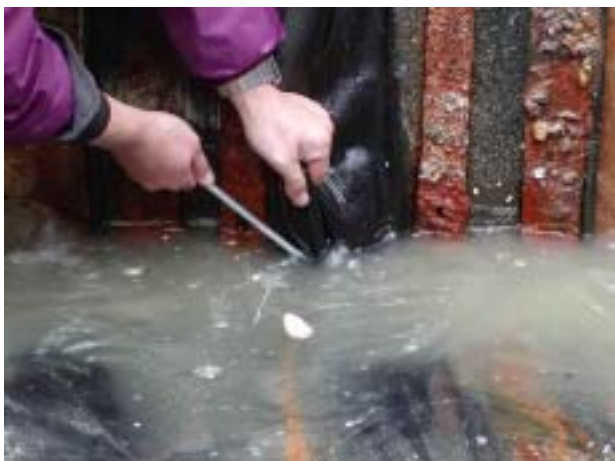
1月26日(土)  
7-8 ケーソン目地掘削調査  
施工当初の防砂板の破損状況

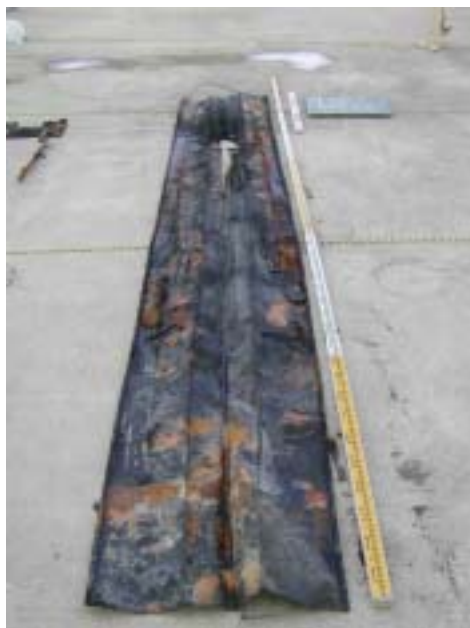
11-12 ケーソン目地の防砂板  
手前が下部

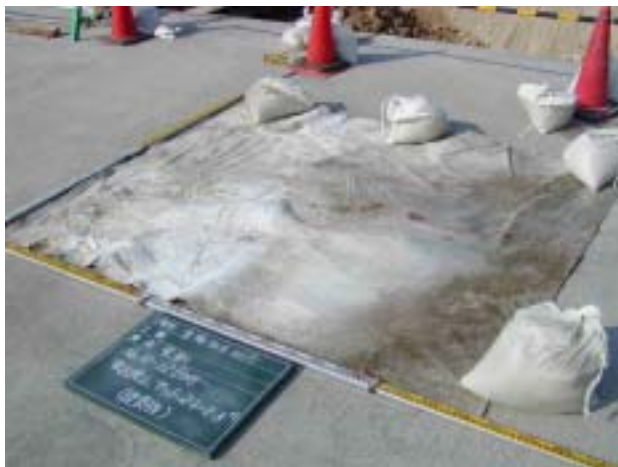
11-12 ケーソン目地  
掘削中に出てきた防砂シート
