パキスタン・カシミール地震被害調査と復旧支援

土木学会・日本建築学会

パキスタン・カシミール地震調査・支援団

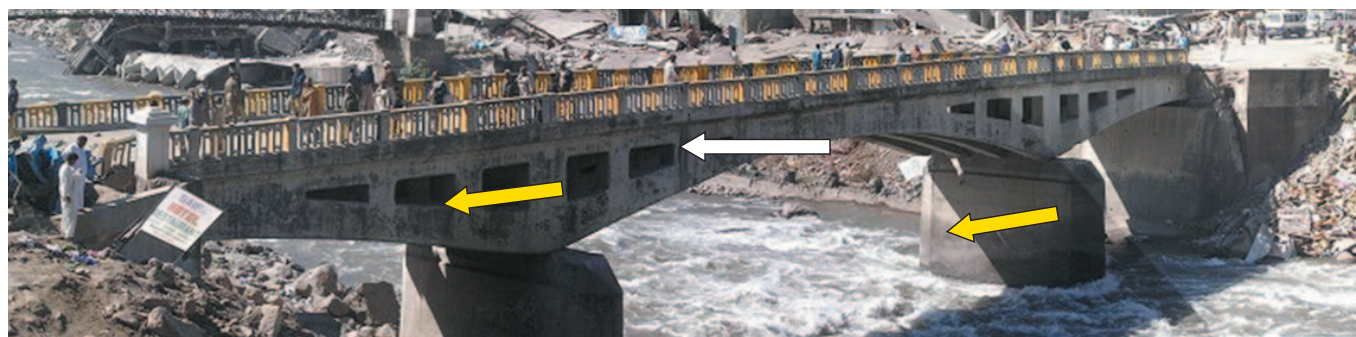
写真-1 バラコット橋の桁の移動

被害を受けた橋梁の多くは建設年代が古く、耐震的配慮がなされていない。写真-1 に示すバラコット橋はコンクリート橋で、上部構造が橋軸直角方向および橋軸方向にそれぞれ約 1.1m、0.3m 移動した。4 本の主桁のうち外側の桁が支承から外れた。支承は鋼板製で、移動制限装置は設置されていないかった。

橋梁の応急復旧と再建および道路斜面の保護工などに関するセミナーに約100名の関係者が参加した。前述したバラコット橋の応急復旧法として図-1に示す方法を提示した。下部工の継ぎ足し、支承の据え換え、上部工損傷部の補修を提言し、将来的には新規橋梁の架設の必要性を説明した。

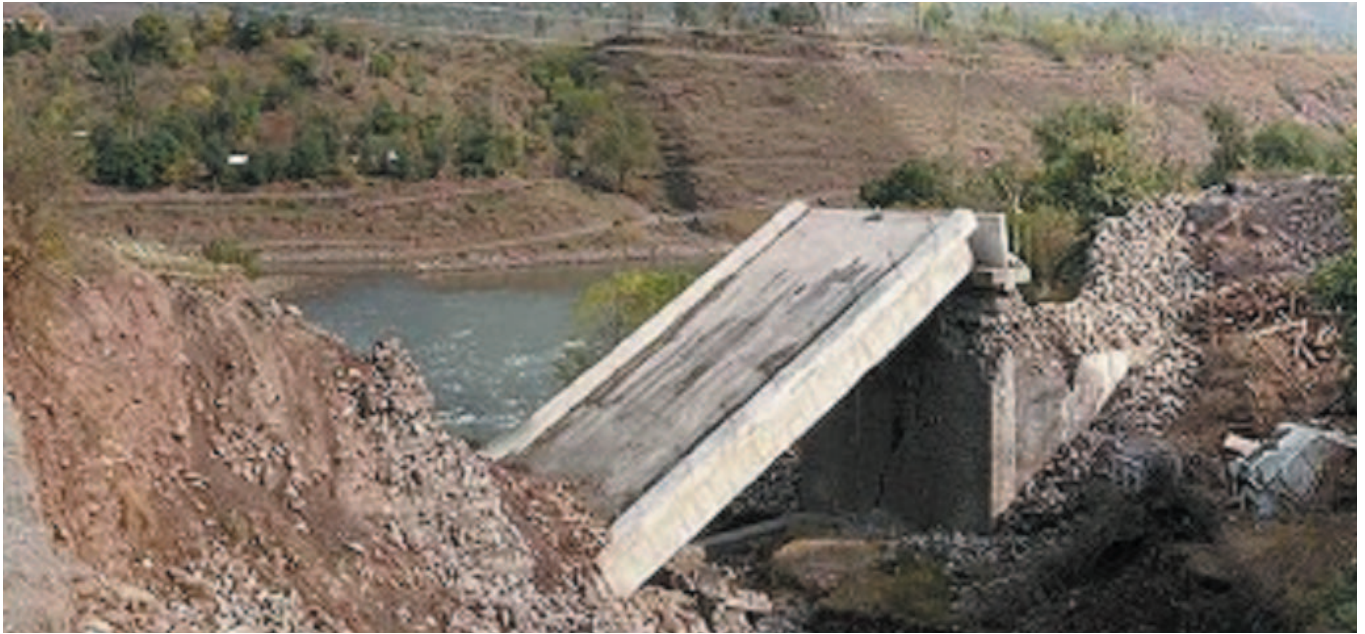
写真-2 橋台の崩壊による単純桁の落下

写真-2 はジェーレムバレーに架かるコンクリート単純桁の橋梁であるが、石積みの橋台が崩壊して桁が落下した。橋梁の支間を短くするため兩岸より橋台を河川に突き出し、単純桁を架橋したものである。

橋台は河床堆積の礫で築かれており、地震力に対する抵抗はほとんどなく崩壊したと考えられる。このような型式の橋梁の崩壊が多数見られた。

被災した小規模橋梁に関して、①石積橋台のRC構造へ変更、②流量の小さい河川では桁橋からカルバートボックスに変更、③突出橋台を改修してスパン長の大きな橋梁とする、ことなどを提言した。

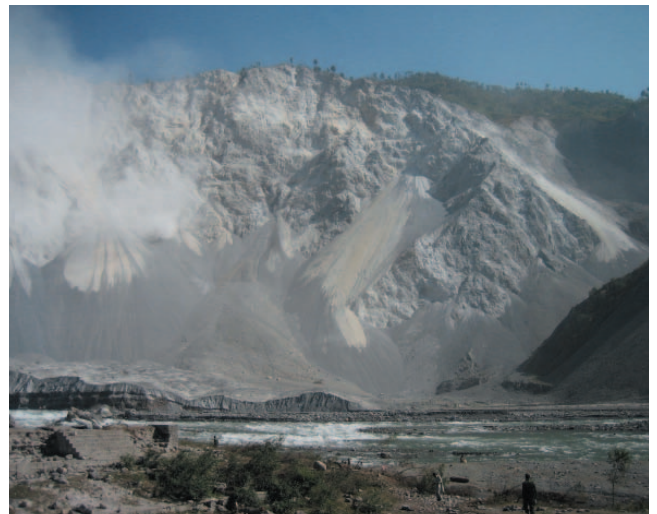
写真-3 ムザハラバードに見られた斜面崩壊

質斜面の崩壊、風化岩盤の表層すべり破壊と岩盤斜面の崩壊に大別される。土質斜面の場合、深い円形すべりと浅い平面すべり崩壊が発生した。特にバラコットおよびムザハラバードで家屋や建物の崩壊要因となったのは丸い礫を含む土質斜面の崩壊であった。この地方に過去に存在した氷河によって谷底に堆積したこの地層は、急流河川によって削り取られ、70 度を超える急傾斜で高さ 20m 以上の斜面が形成されている。今回の地震の揺れによってこれらの斜面が崩壊した(写真-3)。一方、風化した頁岩や断層運動によって破碎された石灰岩で形成されている岩盤斜面では地震断層に沿っ

道路斜面に関しては、①小規模崩壊については、崩壊土取り除き、再盛土、必要に応じ、蛇籠、擁壁の設置、②中大規模崩壊に関しては、崩壊土の一部を取り除き、表面水進入の防止対策を提案した。また③中長期的には土質調査の実

施と安全計算、それに基づくトンネルや高架への変更を含む必要対策工の計画的実施を提案した。

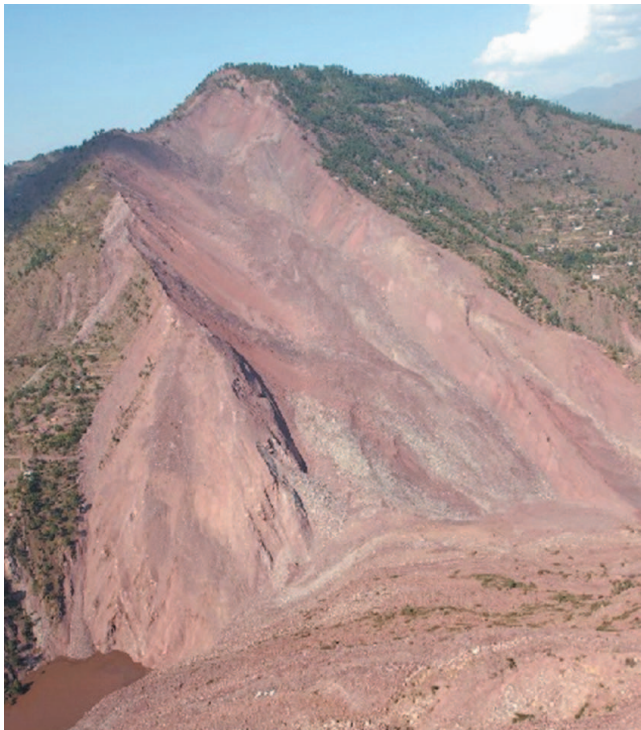
写真-4 カルハヒ地域で発生した岩盤斜面の崩壊

で深い表層すべり破壊が発生した。岩盤斜面の場合、平面すべり破壊、くさび破壊、たわみ性や破壊ブロックトップリング破壊が発生した。特に平面すべり破壊とブロックトップリングによる崩壊物が道路に被害をもたらし、交通が寸断された。地震断層の西南端の地域で面積が2×1.5kmである大きな斜面崩壊が発生した(写真-4)。

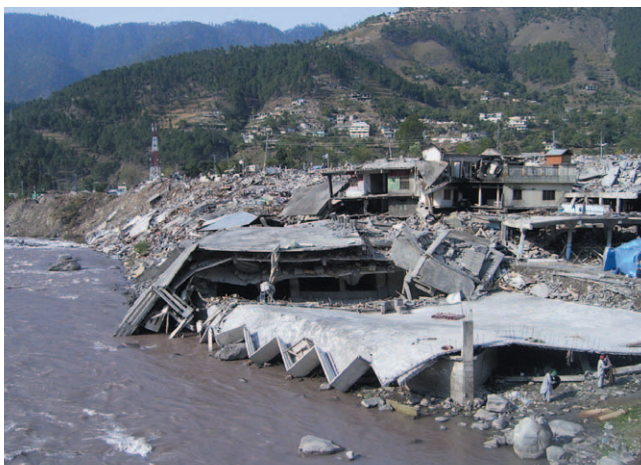
写真-5 バラコットにおける家屋の倒壊状況

バラコットでは写真-5に示すようにほとんどの建物が倒壊し、人口4万5,000人の住民の約1/3が死亡したとされている。斜面の崩壊や斜面の移動および河岸段丘による地震動の増幅などが建物被害の主要原因と考えられる。
