日本海側を襲った豪雪の特徴と対応

青山清道

新潟大学積雪地域災害研究センター教授

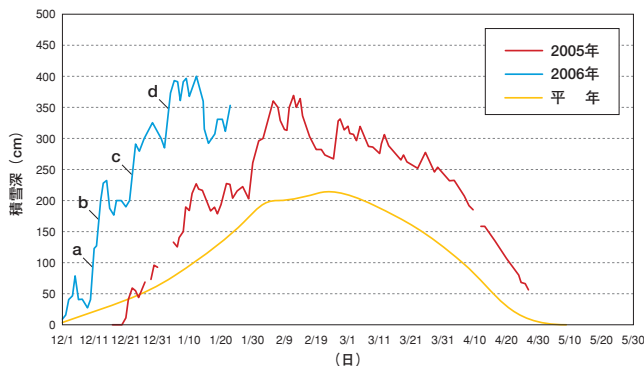
図-1 新潟県津南の日最深積雪(提供:新潟地方気象台)

今回の大雪の代表例として、2地点の日最深積雪の推移を図-1、図-2に示す。図-1は新潟県津南町の最深積雪の推移であり、図のa、b、c、dの部分で、日最深積雪の線図の傾きが急となっている。こここのところでは短日時の間に大量の降雪があったことがわかる。線図の傾きが急で長ければ、大量の降雪が長時間続いたことになり、現地は豪雪となり災害が発生する。

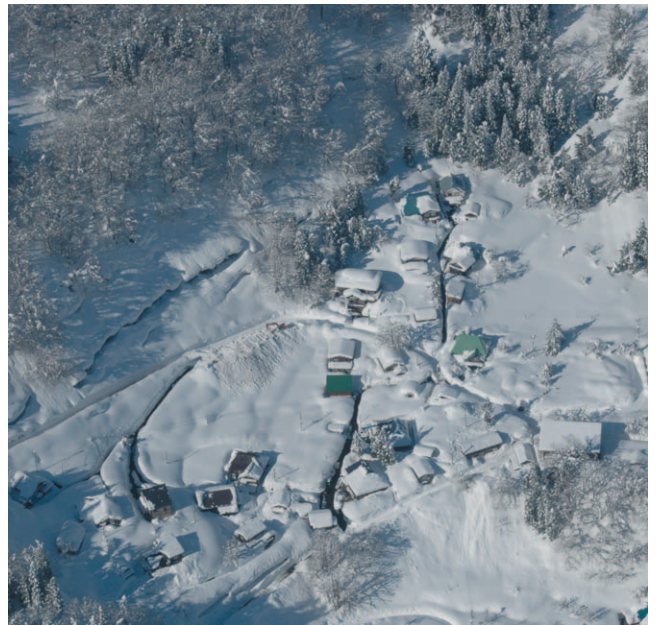
写真-1 孤立した新潟県津南町結束集落(2006年1月9日)
(提供:新潟県土木部)

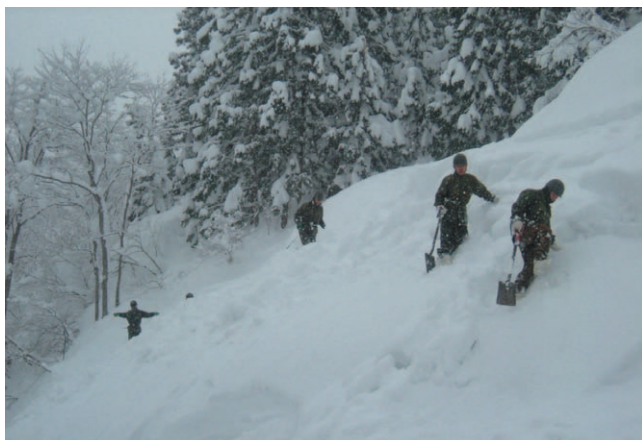
写真-2 一般国道405号自衛隊による雪底処理(2006年1月11日、新潟県津南町地内)(提供:新潟県土木部)

具体的には新潟県津南町から長野県栄村を結ぶ国道405号が、道路斜面の危険な積雪除去のために5日間通行止めになり、その後も時間制限の交通開放となった。この措置により食料品や灯油の調達困難、高齢者の健康不安など、混乱は日常生活全般に及んだ。

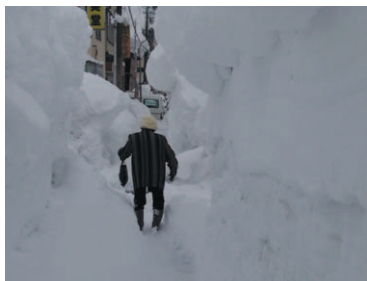
写真-4 生活道路の積雪、落下しそうな雪庇(新潟県南魚沼市内)(提供:国土交通省北陸地方整備局長岡国道事務所)

今回の被災の事例をみると、防災に関する雪の基礎的知識があれば避けられたものがある。たとえば1m³の重さが300～500kgの屋根の雪が落下するときの危険性や気温が上昇すれば屋根の雪庇は崩れて落下することなどを、小中学生や地域住民に教える。こういったことを通して、防災の自助能力や地域の共助能力を向上させる。

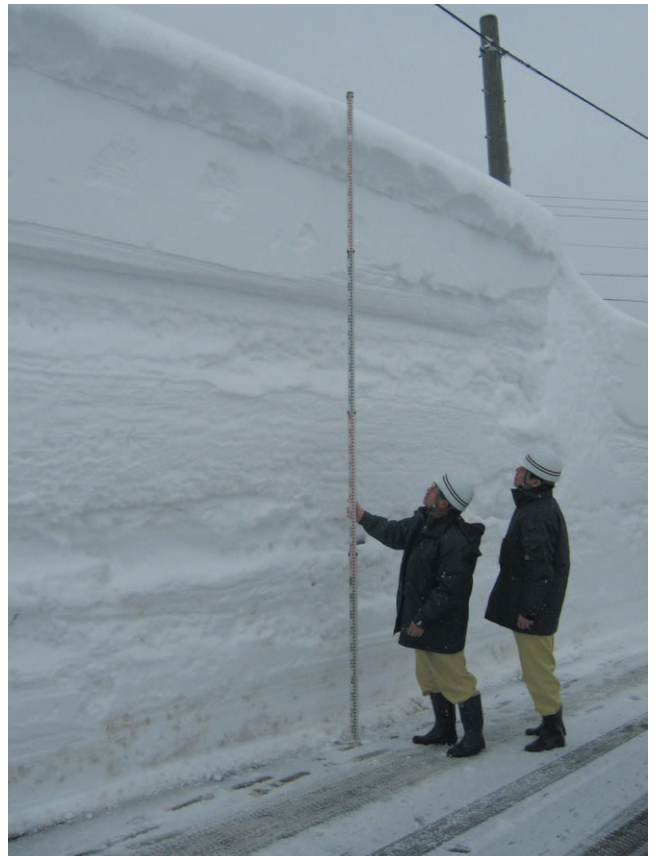
写真-5 道路の除雪で発生した雪堤、4mをオーバー(新潟県津南町地内)(提供:国土交通省北陸地方整備局長岡国道事務所)

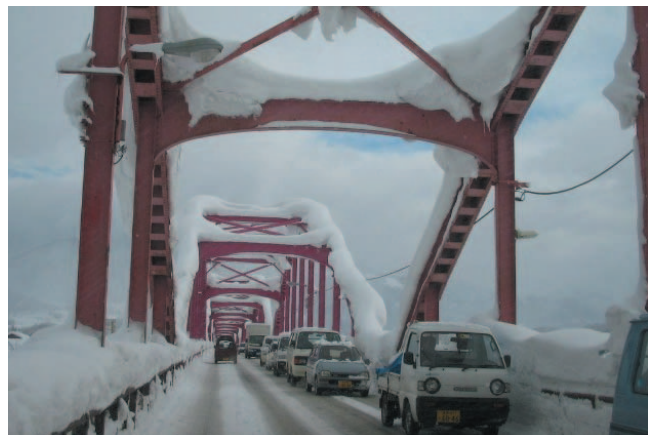
写真-6 一般国道403号のトラス橋上の冠雪(連続的な降雪と低温の影響により異常な冠雪)長野県飯山市中央橋(提供:長野県土木部)

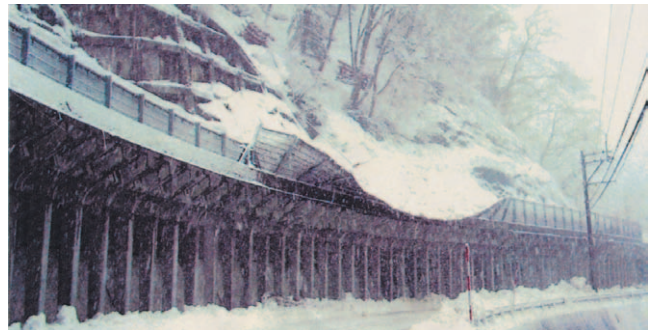
写真-8 表層雪崩による落石防護柵の倒壊(一般国道471号富山市八尾町栗須地内)(提供:富山県土木部)

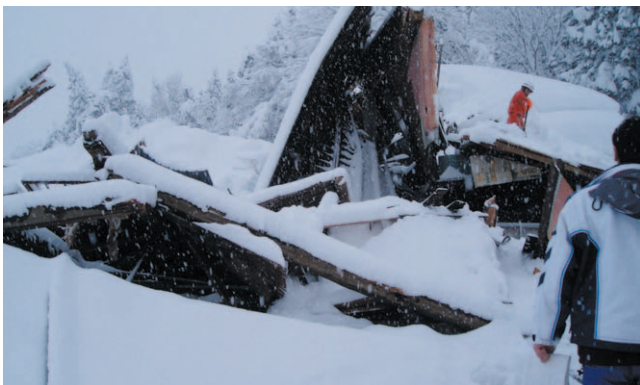
写真-7 雪の重さで倒壊した家屋、長野県飯山市内(提供:長野県飯山市)
