2007年8月15日の ペルー・ピスコ地震災害調査速報

正会員 東京大学生産技術研究所 ヨハンソン ヨルゲン
正会員 東京大学生産技術研究所 マヨルカ パオラ

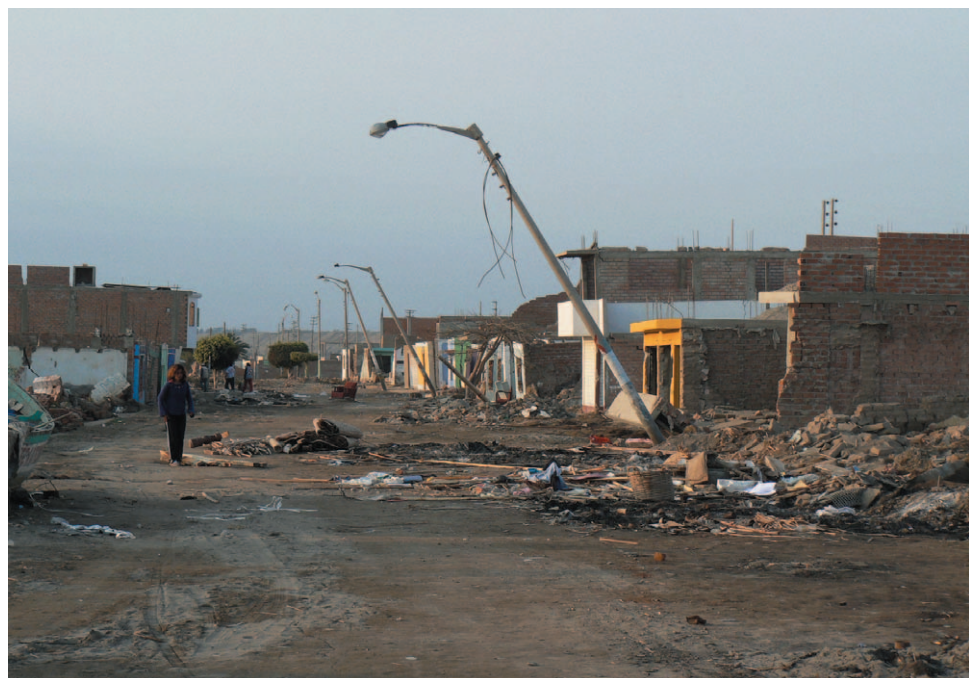
写真1 タンボ・デ・モラの街路の被害の様子。まちは液状化によって、70cm以上沈下し、90%以上の建物が影響を受け、5人の死者が出るなど、大きな被害を受けた

地盤災害、特に液状化により建物・社会基盤施設が甚大な被害を受けている。このうち、イカ州のタンボ・デ・モラやピスコでは地盤に大きな亀裂や変位が確認された。このような地盤災害に関するハザード

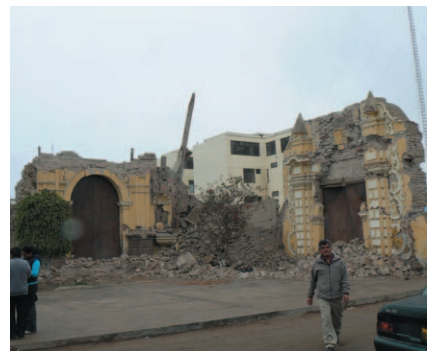
写真2
Compania de Jesus 教会 (Pisco) の被害の様子。この教会での死者数は今地震による全死者数の30%を占める

一方、設計基準に則って建設された建物は性能を発揮し、被害を免れている。ペルーの建築基準は定期的に更新され、幅広い建築システムを網羅しているが、現実には基準を満たすよう建設されているものは少ない。基準が行き届いていないことによる設計・建設上の不備が、観察された家屋被災の大部分を引き起こしたと見られる。これは、住居だけでなく、学校・病院・教会およびホテルなどの公共施設にも当てはまる。ピスコにある教会の崩壊による死者は、総死者数の30%を占めている。ピスコにおける主要病院でも、多くの学校施設と同様に深刻な被害を受けており、これらの施設では補修もしくは新規建設が必要である。ただ、被災地において、補強や補修が行われた日干しれんが造の住居が被災を免れていることが確認されており、十分な補強・補修が行われれば、日干しれんががあつても、地震に強い構造にできることを示していると言える。
