2007年9月12日インドネシア南スマトラ地震とその津波による災害調査速報

正会員 地震工学委員会 地震被害調査小委員会委員長、東海大学 アイダン オメル
 正会員 地震工学委員会 津波被害推定ならびに軽減技術研究小委員会委員長、東北大学 今村文彦
 正会員 飛鳥建設(株)インドネシア事務所 鈴木智治

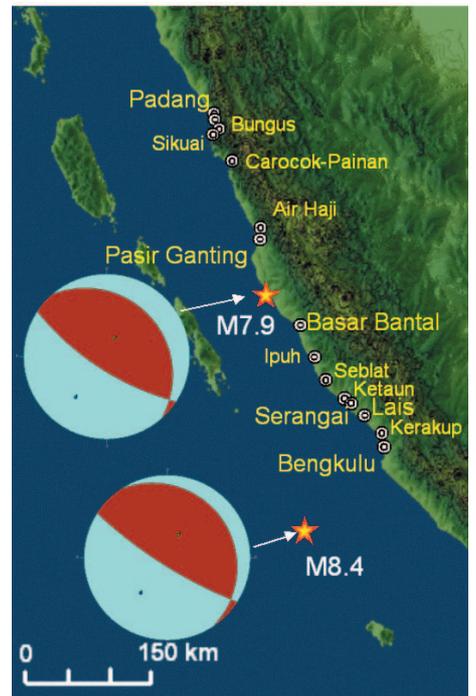
図1 M8.4およびM7.9の地震の震央とその機構

M8.4の地震は、低角逆断層のプレート境界地震であり、破壊は北西方向に進行したと推定されている(図1)。さまざまな機関によって決定された地震の緒元を表1に示す。この地震の震源域の南隣では、2000年6月4日にM7.8の地震が発生し、ベンクル市で大きな被害を受け、死者は88名に及んだ。M8.4の地震後、翌朝に発生したM7.9地震の震源は、陸に近かったため地震動による被害はより大きくなった。M8.4およびM7.9の地震では津波が発生した。地震動が最も強かった地域は、被害状況からSerangaiおよび

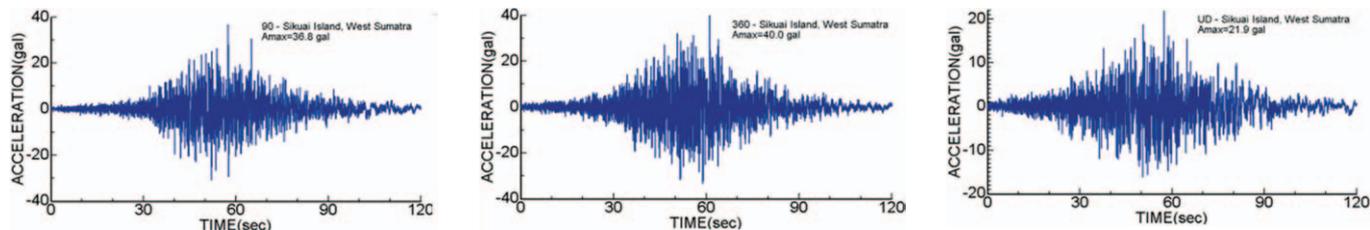
図2 パダン近くのSikuai島で得られた強震記録(データはUSGSより)

Ketaunであり、気象庁の震度階で6弱と推定された。また、この地震でパダン市近くのSikuai島で初めて強震記録が取得された。図2に3方向の加速度記録を示す。M8.4の地震で最大加速度は40gal(震源からの距離は392km)であった。一方、M7.9の地震で最大加速度は124gal(震源からの距離は165km)であった。図3(a)

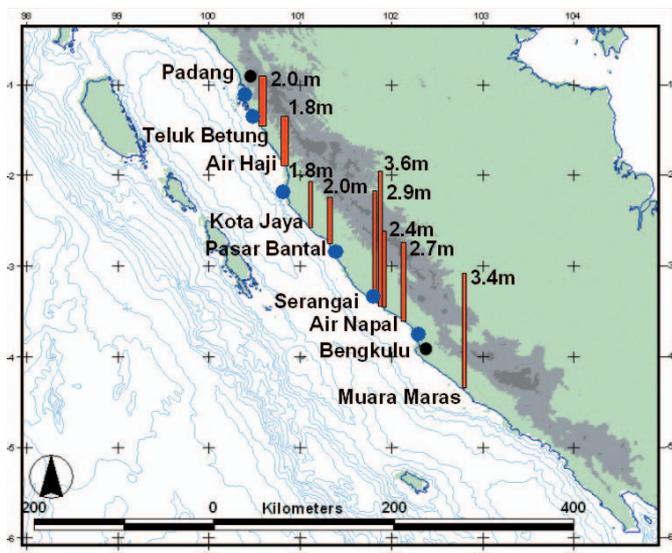
図4 計測された津波の遡上高さ(他の調査チームの結果と集約、Subandono,2007)

よる津波の高さは、Serangaiで4m以上であった(図4)。また、津波による被害はSerangaiで最も大きかった写真1。この場所は波源の中心の対岸に位置しており、エネルギーの指向性により大きな波高が伝播しやすい。また、津波高さだけではなく流力(流体力)も最大であったと考えられる。この地域では、ポケットビーチなどのような地形特性も考慮しなければならぬ。今回、沿岸での津波遡上高さは2~4m程度であり、M8.4の地震による規模としては、小

さいと評価できる。これは、断層の傾きが12度以下であり、断層運動による海底の鉛直変位成分が小さかったためと推定できる。巨大な津波が生じた2004年のアチェ地震(2004年スマトラ沖地震)による津波被害の教訓が生かされ、地震直後に住民は高台に避難した。本震や余震(最大)の際の、地震・津波情報の収集、住民の対応、避難の実態、その後の対応などについて、ヒアリング調査を行った。強い地震動の後に、沿岸では迅速な避難が実施できたと判断できた。

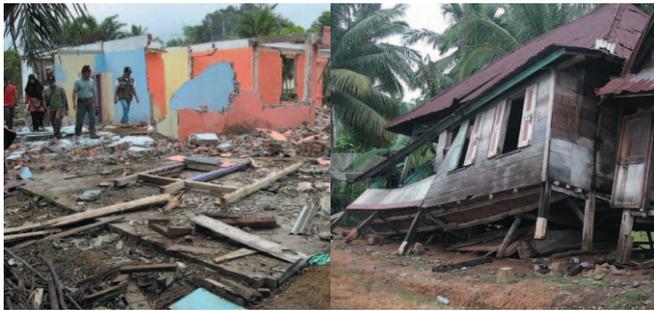
写真3 れんがが積みおよび木造家屋の崩壊

M8.4の地震の震源より約400 km離れているパダン市で、3階以上のRC建築物は大きな被害を受け、1階がショールームとして利用されている2つの建物が崩壊した(写真2)。崩壊要因としてこれらの建物に弱階問題があったことと別に、地震動の長周期成分や地盤状況も考えられる。今後、西スマトラ沖で推定される強大地震を考慮すると、今回の地震の教訓を生かして、RC構造物の耐震補強が最も重要な課題となると考えられる。また、この地震でれんが積みの家屋も大きな被害を受け、それらの耐震補強も重要な課題である。基礎地盤が盛土の場合、盛土の崩壊によって木造家屋が被害を受けた(写真3)。

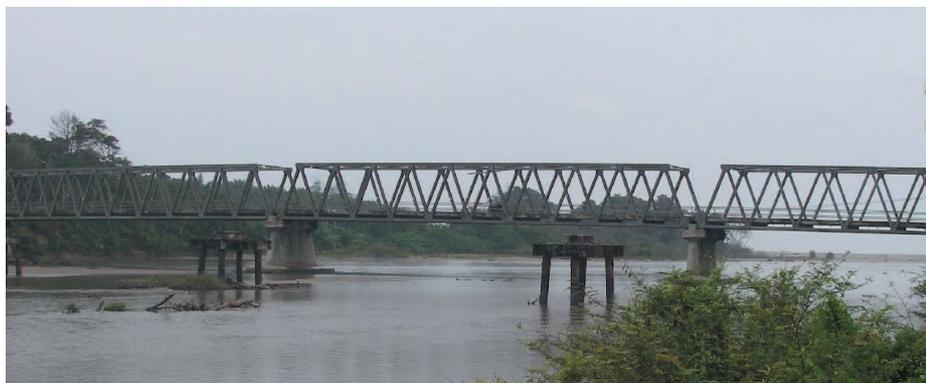
写真5 地盤の液状化に伴って不等沈下が発生したSeblat川トラス橋

Pasir Ganingy、1年前前に建設された長さ60 mのアーチ橋が大きな被害を受け、橋脚は1.5 m以上沈下し、上部構造物が崩壊した(写真4)。また、Seblat川に架かる長さ100 m以上のトラス橋の橋脚に不等沈下が発生した(写真5)。

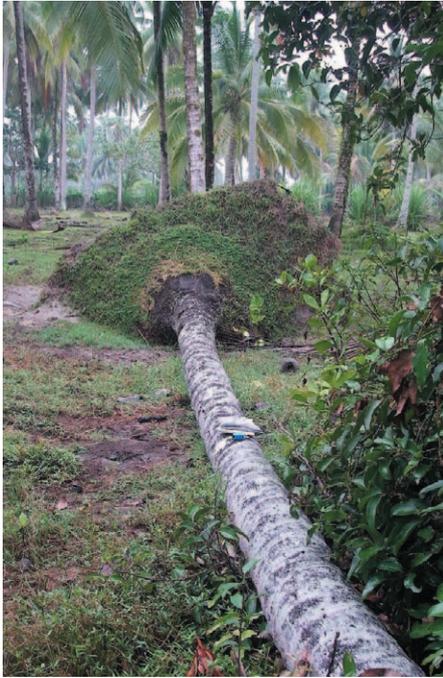
写真6 地盤の液状化によって倒れたヤシの木

化現象が発生した。Pasir Bantaiでは、高さ20 mのヤシの木が地盤の液状化で倒れた(写真6)。液状化した地盤から採集した試料の粒度分布を図5に示す。山岳地域で火山性風化岩盤斜面の破壊が見られた。大半の斜面崩壊は平面すべりあるいは円形すべりであった。

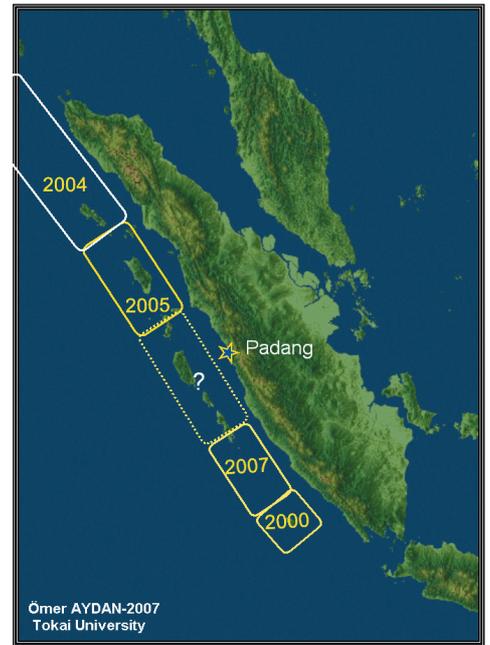
図6 予想される巨大地震の位置

現在、西スマトラ州沖では、2007年と2005年の地震破壊領域の間に大きな空白域が存在している。予想される地震マグニチュードは8.7~8.8であり(図6)、大きな地震動と大きな津波がパダン市を襲う可能性がある。したがって、この地域に予防防災の立場から下記の3項目を提言する。

- ①日本の津波警告システムのよ
うな津波警告システムの導入。
- ②パダン市においては、標高5 mの高さに達するためには、海岸からの距離が3 kmにも及ぶため、津波に対する鉛直避難対策として、地震動に強い外付け階

段が備えられていて、かつ屋上にテラスを有する建築物が必要である。また、既設構造物および既設土木構造物とその基礎の耐震診断、耐震補強が必要である。

- ③地震動などの計測システムを強化すべきである。

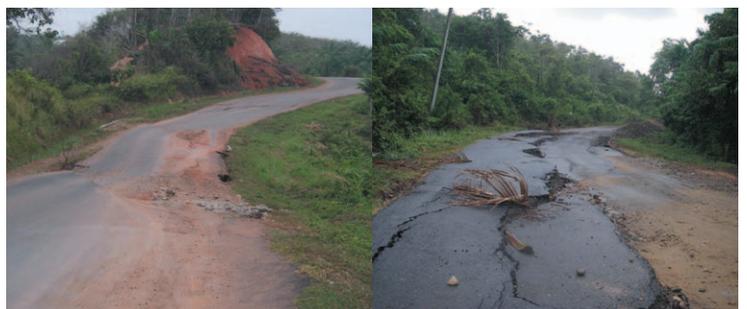
写真7 斜面と盛土の崩壊による道路被害

道路の盛土被害は多く見られた

が、交通に与える影響は軽微であった。しかし、山岳地域での沈下は1 m以上であった。被害状況は、2007年能登半島地震における能登有料道路の盛土被害に類似していた。
