# Bangladesh サイクロン災害 緊急調査報告(速報)

2007年11月に発生した Bangladesh 水害に対し、土木学会は、国際建設技術協会および河川環境管理財団の支援を得て緊急調査団の派遣を決め、海岸班(2007年12月24日~30日、NPO法人国境なき技師団および Bangladesh 工科大学共同)および河川班(2008年1月17日~24日、国土交通省派遣技術者と共同)による現地調査を実施した。本稿では、両班の現地調査をもとにした速報をお届けする。

## 河川班調査速報

## 海岸班調査報告

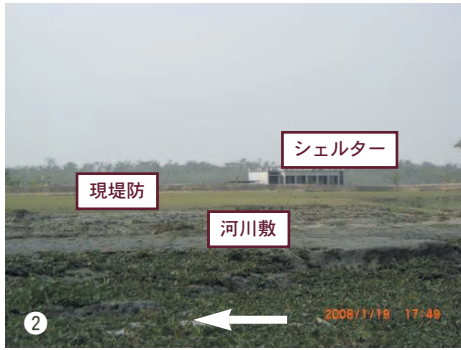
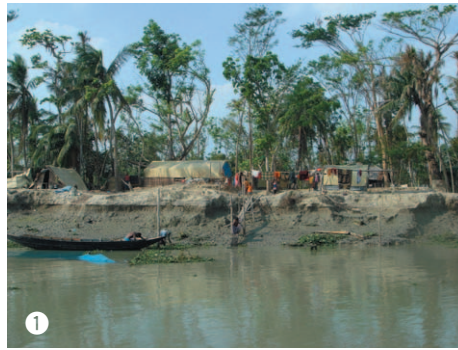
写真1 Baleswar川右河岸の状況：現堤防は河岸から200mほど奥にあり、河川敷の樹林帯には土地をもたない人びとが生活している

ポルダー内の塩水排除には方法がなく、通常洪水による洗い流しで回復を待つしかないとのことであった。  
写真1②は、Baleswar川右岸沿いの船上から見たSarankhola郡Dakshinkhai Unionの河川堤防とシェルターである。河岸から200mほど離れて高さ3mの河川堤防が整備されており、その奥にシェルターがある。この堤防を2mの水深で越水し、堤内地全体が壊滅的被害を受けた。堤外地はBWBが管理する公用地になっているが、土地をもたない大勢の人びとが居住しており、写真1①や、PHOTO REPORT 1(p.5の7)に見られる

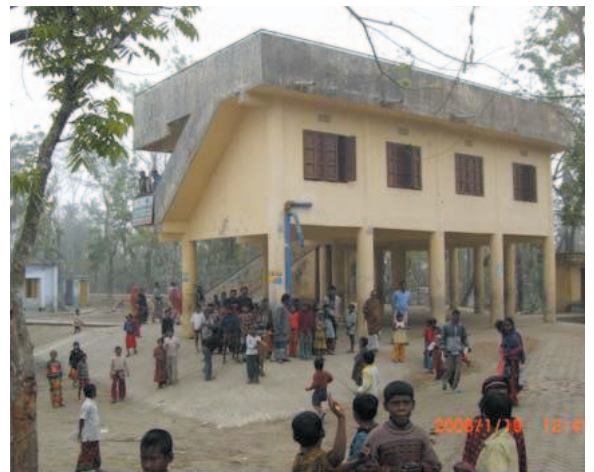
写真2 Sarankhola郡Kadamthalaシェルター：周辺3~4の村の中心にあり、住民証言では5,000人が避難した

ように被災者がやむなく林の中でテント生活を強いられている。  
写真2は、Sarankhola郡のKadamthalaシェルター(1990年ドイツ赤十字社により建設)であり、Baleswar川右岸から西方約2.5kmの距離にあつて同じ敷地内に小学校を併設している。この周辺で住民のヒアリングを行い、以下ことが明らかになった。  
SIDRによる浸水でシェルター1基盤から1.16m、小学校の場所ですべて大人の首まで水位が上昇した。シェルターは南からの暴風に備えるように建設されているが、今回は東(川側)から水が浸入した。Stormは19時00分に始まり22

左岸域で被害が大きかったのは、このシェルターは3~4の村の中心にあるが、シェルターの収容人数が少なく避難をあきらめた者も多くいた。Kadamthala Villageでは約千の家族が住んでおり、Rajesh Villageではシェルターまで遠く1家族と27人が死亡した。このKadamthalaシェルターには、収容人員500~700人に対して5千人が立錐の余地もなく避難した。

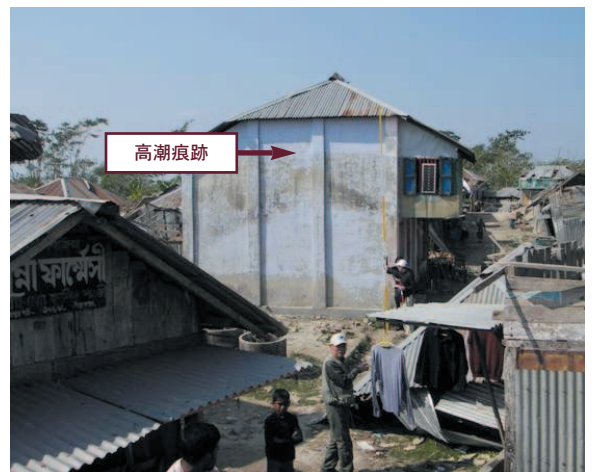
写真3 Mathbaria郡 Bandapfara Bazarにおける堤防道路そばのコンクリート家屋。2階窓の上まで冠水しており、周辺の1階建て家屋はすべて水没した

写真3は、Mathbaria Bandapara Bazarにおける堤防道路そばのコンクリート家屋である。二階窓の上まで冠水しており、周辺の一階建て家屋はすべて水没した。計測の結果、地盤高 $\parallel$ 2.65m、洪水痕跡高 $\parallel$ 6.65m(いずれも潮位補正前)を得た。住民によれば、道路上で約1mの浸水があり、約15分後には水位が低下した。バザールには昼間だけ商店を営み、夜は別の住居をもつ者が多く、被災時刻にはこのバザールにはほとんど人がいなかった。

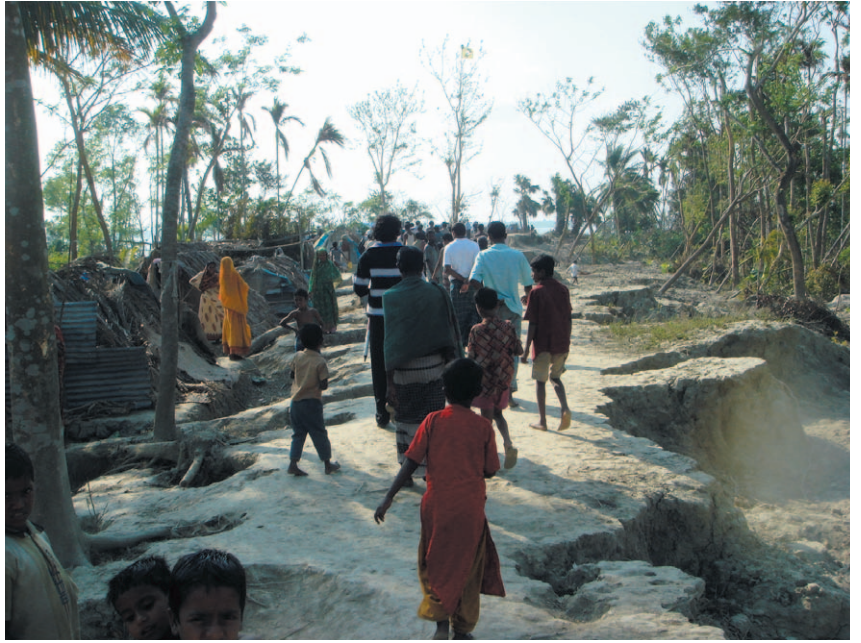
写真4 Mathbaria郡Sapleza村のsea dike: 左側がBaleswar川で堤防上を2mの高潮が乗り越えた。堤防法面(左)上に土地をもたない居住者の仮設テントが並んでいる

Mathbaria郡の最南端にあり、Baleswar川に接するSapleza村は78人の死者を出しており、その中のKhetachara Villageでは49人が亡くなっている。訪問時にもまだ悲惨な空気が残っていた(写真4)。堤防越水水深は2mで堤内地水深は5.2m、堤防上に避難していた住民は遠くの村まで流された。周辺にあった木を浮き代わりに、真つ暗な中を流されたとのことである。警報はテレビ、ラジオで伝達したが、すでに堤防上に避難している確な情報が伝わ

写真4やPHOTO REPORT 1 (p.5)に見られるように、この地域の堤防斜面にも土地をもたない貧困層が4~5メートル四方ほどの土盛りをした粗末な土台をつくって住んでおり、災害時に警報も十分届かなかった。災害のたびにこうした居住空間の確保が繰り返されており、技術的な課題もさることながら大きな社会的課題となっている。

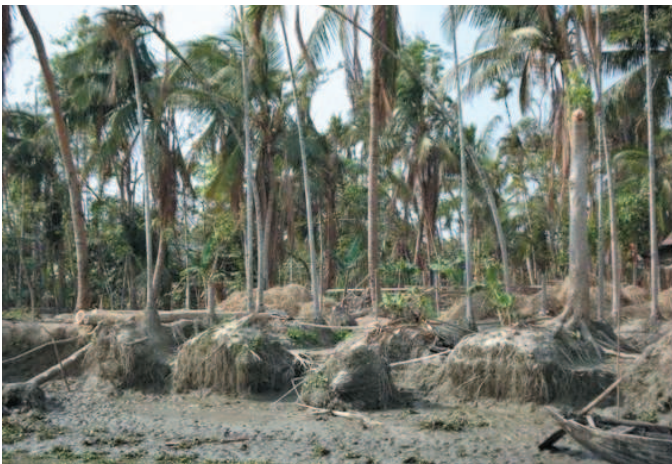
Mathbaria郡において、樹木転倒痕跡の流水による拡大状況調査および住民ヒアリングを行い、岸沖方向約150m幅のMangroveの背後と樹木なしの地点において、堤防越流最大水深に0.5~1.0m程度の差が生じていたことを確かめた。また、写真5に見られるように、ココヤシなどの樹木がある場所では、根系によ

る土壌緊縛機能などにより河岸侵食の抑制がもたらされることが知られた。

写真5 河岸侵食を弱めるココヤシ群

調査中におびただしい数の倒木が見られたが、主要因は強風によるものである。バングラデシュでは、堤防の侵食防止のために堤防上に樹木を植えているが、今回の強風と高潮により大きな倒壊孔が生じていた。堤防の弱点となることは明らかであり、塩分影響の少ないところではベチベル草、塩分影響のあるところではBETタイプの低木など、草本や雑低木による被覆を実施すべきであろう。

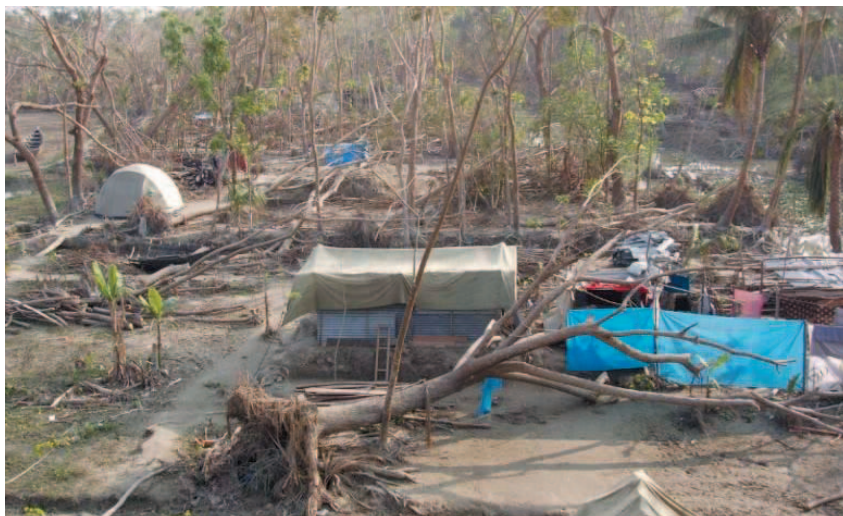
河岸に、南向きの倒木が多数見られたが、北向きの倒木も数本見られた。後者は流れによる倒木であろう。写真6のように大きな木も根が比較的浅く、倒木が各地で多く見られた。河岸には、30年ほど前に川に面して堤防が築かれたが、SIDRが来襲する以前から、河岸侵食によって破堤していた。この堤防から陸側に約150mの位置に、新しく堤防が築かれたが、その天端高は、川面から約2.5mと低く、今回の高潮により越流が生じた。河岸侵食によって、川の水深が年ごとに浅くなり、川幅が徐々に広がってきている。

写真6 Southkhaliにおける倒木

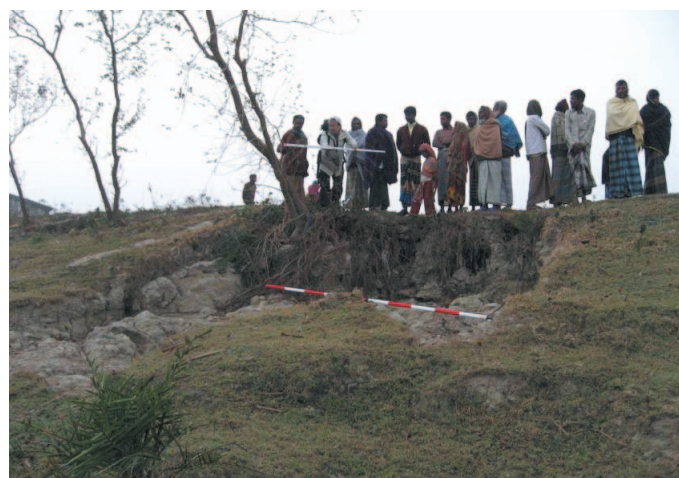
写真7 West Kuakataにおける堤防上陸側の樹木についての浸水痕跡。堤防陸側は海側よりも勾配が小さく、局部的に洗掘の跡が見られる

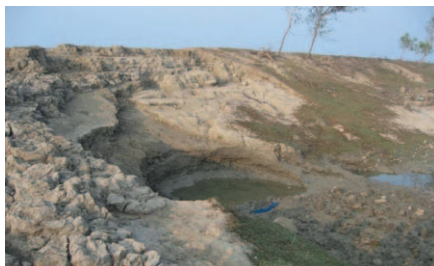
写真9 West Kuakataにおける堤防陸側でと  
ころどころに見られた局所洗掘跡

側)の勾配( $\tan\beta=0.5$ )は大きく、ほぼ全域で侵食されて崩れた痕跡が見られた。前面基部では一部で根固めの土嚢が露出していた(写真8)。堤防の海側にも多くの家屋があったが、すべて流失した。堤防背後の勾配は比較的緩やか( $\tan\beta=0.3$ )だったが、剥離流によるものと推察する局所洗掘がところどころで見られた(写真9)。堤防のすぐ背後にある漁師の家屋周辺の浸水深は72cm程度だった。この家屋は基礎が地盤に固定されていたが(写真10)ため、越流水によつて1m程度流されたが、流されたことによつて家屋が受けた流体力がかえつて小さくなり、家屋の倒壊を免れた。

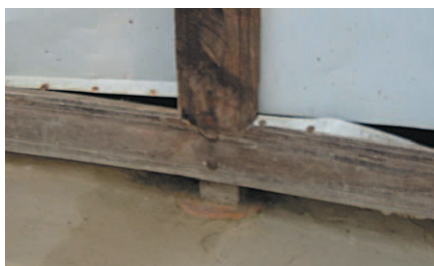
写真10 West Kuakata堤防背後の漁師家屋の  
基礎部分は土台上に載せられているだけ  
で土台上水深約25cmの氾濫流により約  
1m流されたが、家屋の崩壊は免れた

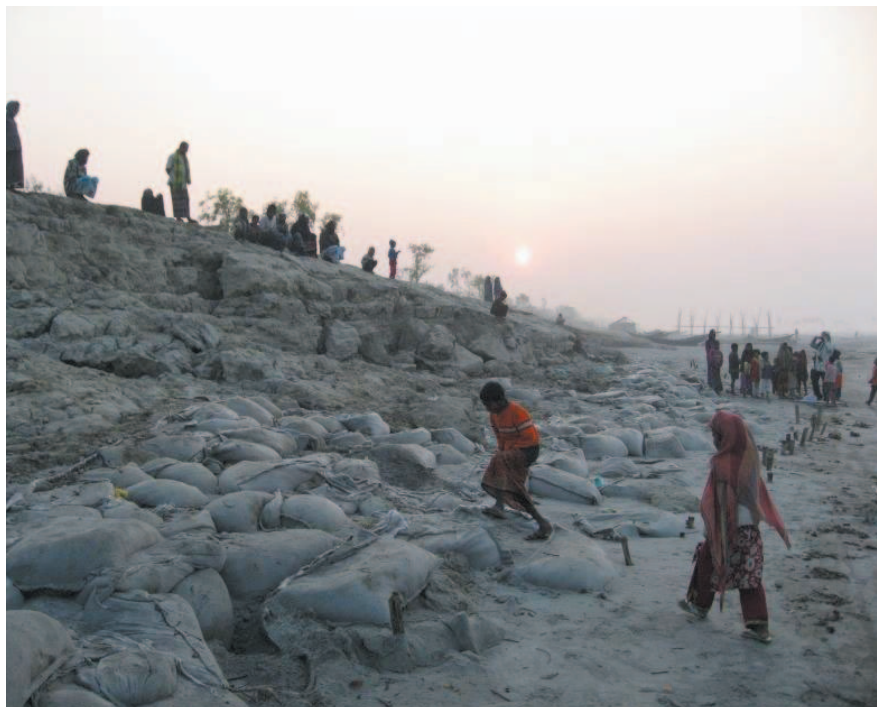
写真8 West Kuakataにおける堤防海側前面では、一部で土嚢袋が露出していた

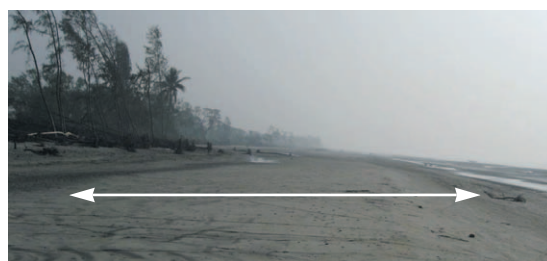
Kuakata周辺部(West Kuakataから海岸線に沿つて東方向に6kmの地点)では堤防から海岸線までの距離が長く(約690m)、緩勾配斜面上の植生も多く繁茂しており、高潮は堤防を越流しなかった。被災前には、高さ1.5m程度の砂堆が形成され、その上にレストランが建てられていたが、高潮の来襲により建物は流され、砂堆も消失した。消失した砂堆の体積は約 $8000\text{m}^3$ と推定できる。この砂堆の表面は草で

覆われていたが、すべて流失した。松林の前面の海側にも砂堆が形成され、その上に何本もの松が生えていたが、高潮によつて砂堆の前面約30mが消失した(写真11)。消失前の砂堆の高さは約1mであった。

写真11 Kuakataにおける砂堆の流失跡。右側(海側)で倒れた松の木の位置まで砂堆があつた。水平距離30m、砂堆の高さ約1m。砂堆上には松が生えていた

高潮が段波を伴つて来襲してきたという目撃証言が多く聞かれた。段波の形成メカニズムや、段波による流体力を特に勘案して高潮対策を行う必要がある。KuakataやSomborivaで見られたように、越流があつても防潮堤が有効であることが確認できた。安価で、かつ、波浪を伴う高潮氾濫流に耐え得る防潮堤の増設が望まれる。
