うねり性の波浪による 富山湾の高波被害調査

正会員 編集委員 名古屋工業大学大学院工学研究科 准教授 北野 利一

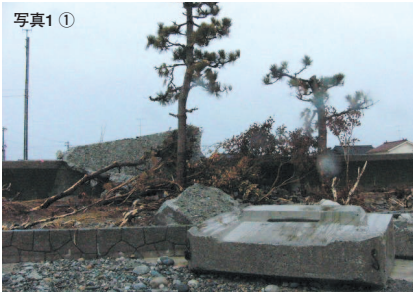
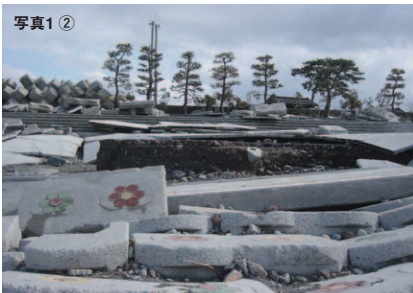
写真1 入善町芦崎地区の被害の様子
①植生の無惨な姿、②緩傾斜護岸の堤防ブロック(2×1×0.5m)の散乱、③離岸堤の消波ブロックの流出(提供:名古屋大学川崎浩司准教授)

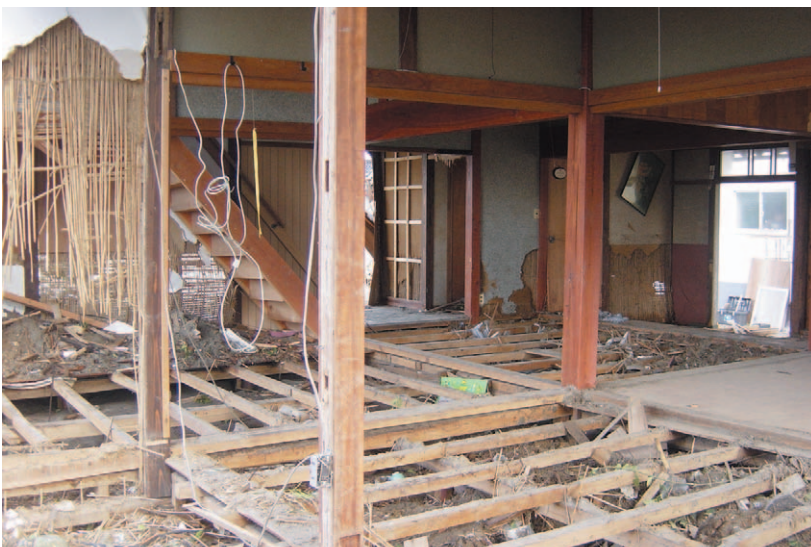
写真3 入善町芦崎地区における住宅地の浸水被害(提供:名古屋大学川崎浩司准教授)

2008年2月24日、富山湾にうねり性波浪が来襲し、甚大な被害を引き起こした。入善町芦崎地区および黒部市生地地区では、護岸を乗り越えた水塊が激しく流入し、護岸背後の住宅地を襲った。PHOTO REPORT (4~5ページ)は、入善町芦崎地区での浸水時の状況を示すものである。また、伏木富山港(伏木地区)では、防波堤(北)のケーソンが最大12m滑動する

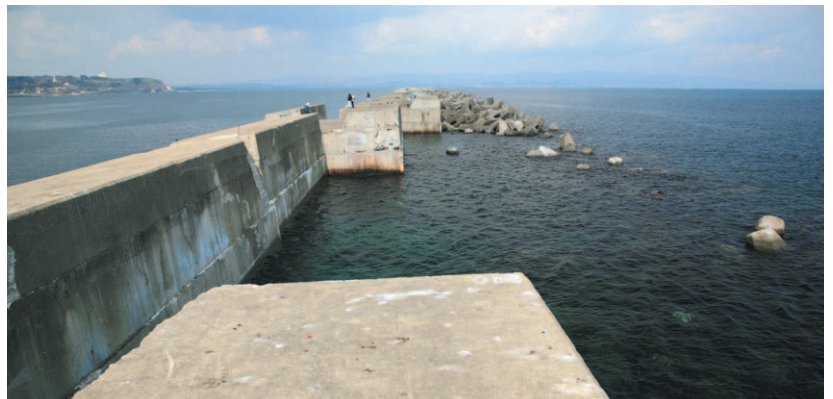
写真4 伏木富山港(伏木地区)防波堤(北)のケーソンの滑動・傾斜(横から)
 ケーソンの滑動・傾斜だけでなく、防波堤前面部に設置されていた消波ブロックも沈下している(提供:京都大学防災研究所 間瀬肇教授)
