## 平成25年山形・福島豪雨による災害の報告（速報）

田中仁 フェロー会員 水工学委員会水害対策小委員会 山形・福島豪雨による災害調査団長 東北大学大学院工学研究科 教授

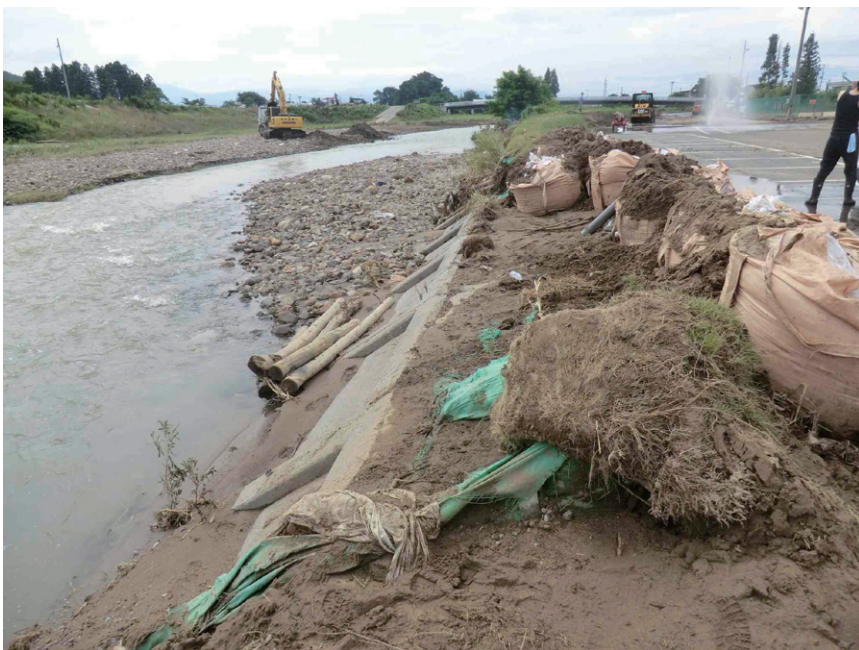
吉野川河川区域内に位置する赤湯自動車学校では教習コース上流側から浸

水し、施設・多数の教習車の浸水被害敷地内への土砂堆積、土堤の欠壊等が発生した（写真1）。南陽市浸水想定区域図によれば、教習車コースの浸水想定深さは1・0～2・0mであり、他の建物などの区域も0・5～1・0mの浸水深さが想定されるなど、赤湯自動車学校は周辺区域に比べひときわ水害の確率が高い区域とされる。

写真1 赤湯自動車学校土堤の欠壊 (撮影:小森大輔、7月21日撮影)

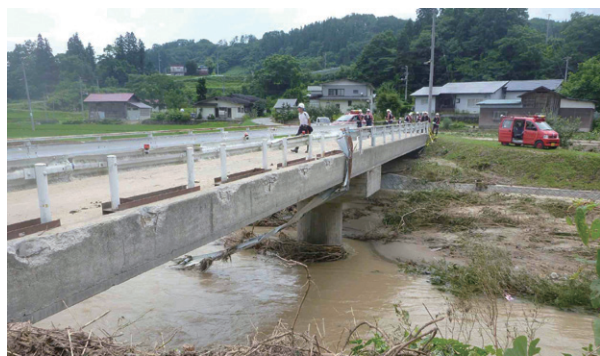
大江町月布川流域では越水による氾濫被害が発生し、集落の孤立や農地への浸水・土砂堆積など大きな被害が発生した。月布川中流域に位置する久保地区では久保橋が浸水し、5世帯が18日の朝から正午すぎまで孤立した。月布川の増水に伴い多くの流木が発生し、それらが久保橋の欄干を塞いだ。洪水3日後の久保橋

写真2 久保橋の冠水により一時孤立した集落 (撮影: 呉 修一、7月21日撮影)

の様子を写真2に示す。

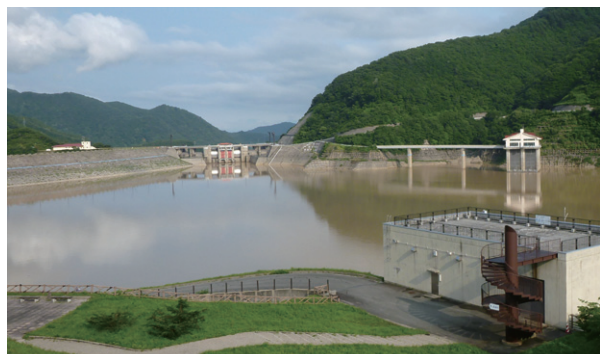
これらの地域では河岸浸食(護岸欠壊)、道路斜面の崩壊が多く認められた。外水の越流、河川合流部での溢水も認められた。調査対象地域には主に溪流が多く存在し、強雨に伴う過剰な土砂流出により砂防ダムを越流した土砂氾濫も所々で確認された。寒河江川では支川を含む各所で土砂崩壊が発生し、多量の土砂が流れ込んだ(写真3)。その結果、寒河江ダムの約10

写真3 寒河江ダムの湖面の濁り (撮影: 梅田 信、7月25日撮影)

km下流にある西川浄水場では、高濁度水に対する処理能力を超えたため、浄水場からの給水が停止し、断水が最長で7月26日まで続いた。ただし、寒河江ダムの放流濁度は、最大でも23日午前に500度を超える程度だったのに対し、浄水場の取水地点では、18日に1000度を超える濁度が継続したことから、支川の土砂崩れにより流出した濁水の影響が大きかったと考えられる。

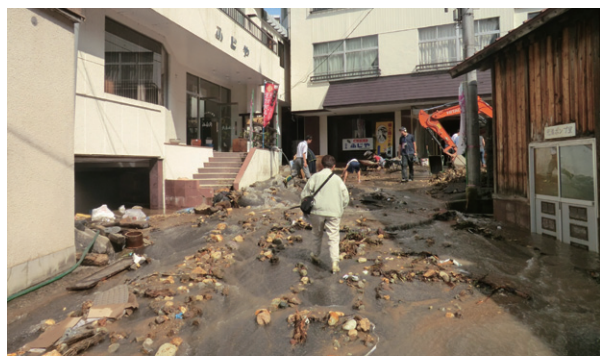
写真4 喜多方市熱塩加納の土砂災害 (撮影: 川越清樹、7月23日撮影)

害が生じ、22日夜に集落一帯に避難指示が出された。当該地域は阿賀川水系押切川に流下する沢地形に位置している。比較的礫径の大きな土砂は沢最上流の旅館施設1階に流入したが(写真4)、傾斜地形をなす地形特徴より集落全体に水、土砂が広がっていた。押切川河岸に位置する住宅にも土砂は到達し、河道にも相当の土砂が供給されている。
