平成26年広島豪雨災害の報告（速報）

Hiroshima Landslide Disaster Caused by Heavy Rain in August 2014

土田 孝

正会員 広島大学大学院工学研究院 教授

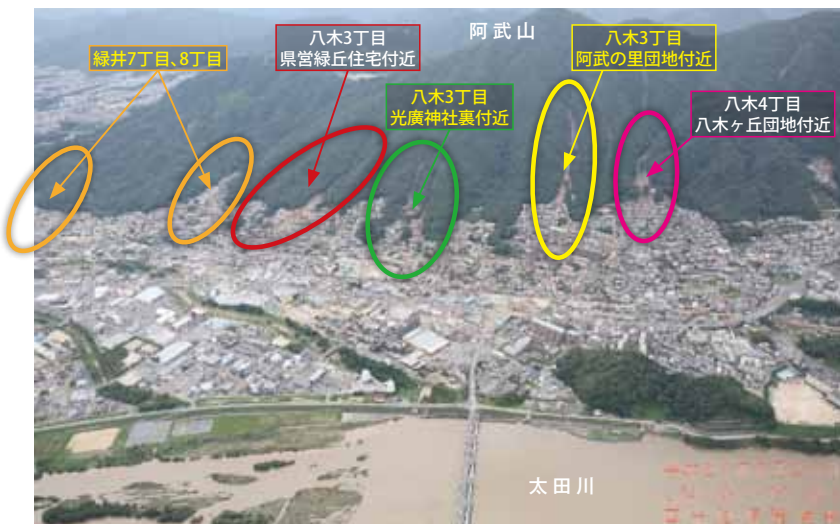
写真1 もっとも被害が大きかった八木・緑井地区の溪流と被災地域（写真は国土地理院）

写真1は、もともと被害が大きかった安佐南区八木3丁目(死者41名)、八木4丁目(死者9名)、緑井7丁目

(死者10名)、緑井8丁目(死者4名)の土石流発生個所と被災した地域を示している。いずれも阿武山(標高586m)の南東側斜面であり、前面にはJR可部線、国道54号線、さらにその前は一級河川太田川となっている。被災地はいずれも昭和30年代後半から40年代にかけて広島市中心部に近接した住宅地として開発された地域である。

今回の被害が発生した地域のうち、可部東2丁目、6丁目、山本町2丁目は、土砂災害警戒区域に指定された地域であった。写真1で示した八木・緑井地区は、区域指定がなされていないが、区域指定のための調査と手続きが進められており、被災した地域の多くは、土砂災害警戒区域および特別警戒区域の指定が予定されていた。

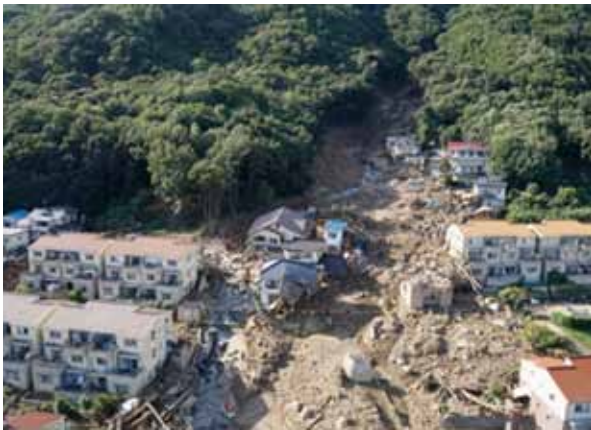
写真2 八木3丁目県営緑ヶ丘住宅の上の溪流で発生した土石流による被害の状況(無人ヘリコプターによる空撮、ルーチェサーチ(株))

写真2と写真3は被害がもつとも大きかった県営緑ヶ丘住宅付近の状況である。ここでは、標高約430m付近を源頭部とする土石流が約1000m流下して下流の住宅地を

直撃した。流下した土砂には4mを超す巨岩も含まれており、写真2、3のように土石流にのみ込まれた住宅は原型をとどめない状態であり、そのエネルギーのすさまじさがわかる。土砂は溪流の出口から約600m流下し、

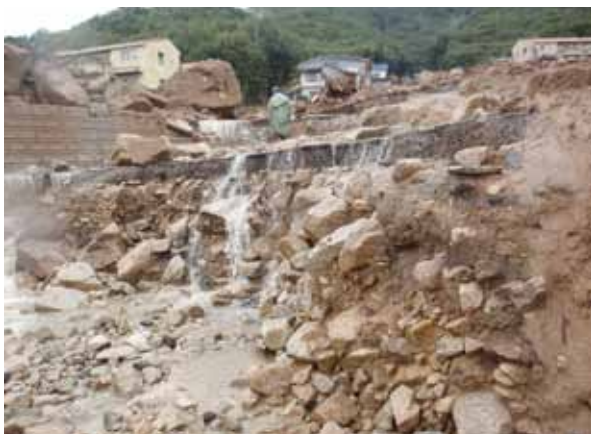
写真3 八木3丁目県営緑ヶ丘住宅付近の被災状況(撮影: 広島工業大学 熊本直樹氏)
