直下地震による表層地盤の変位量とひずみ量の検討

早稲田大学 理工学部 濱田政則*
東京工業大学 総合理工 大町達夫**

Evaluation of Earthquake-induced Displacement and Strain of the Surface Ground in Near-field

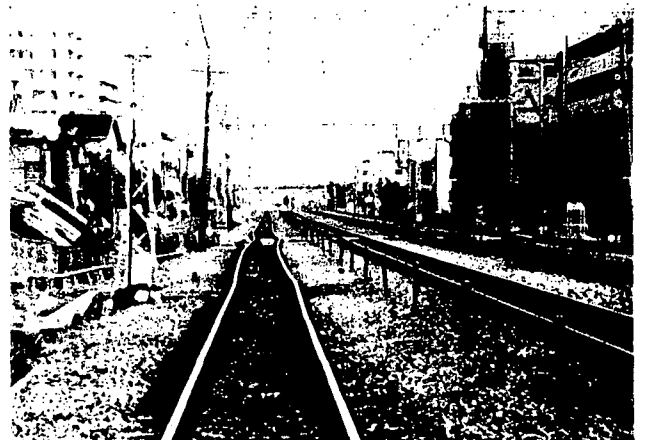
写真. 8 JR線摂津本山駅東側でのレールの屈曲

A：JR線摂津本山駅の東側、本山北町3丁目。線路下をボックスカルバート（以下BC）が横断。座屈は並行4車線のうち最北車線でV字形状（写真. 8）。

兵庫県南部地震は冬の夜明け前に発生したので、温度応力による座屈とは考えにくい。そこで、上記の算定式をもとに座屈時の軸力を求め、それから摂津本山駅近傍の地点A(図.6、写真.8参照)周辺での地盤ひずみ量を推定してみた。前述の状況から本地点で屈曲した57m間の両端は固定されていると考えて $\kappa=0$ とおき、50kgNレールの特性値として、

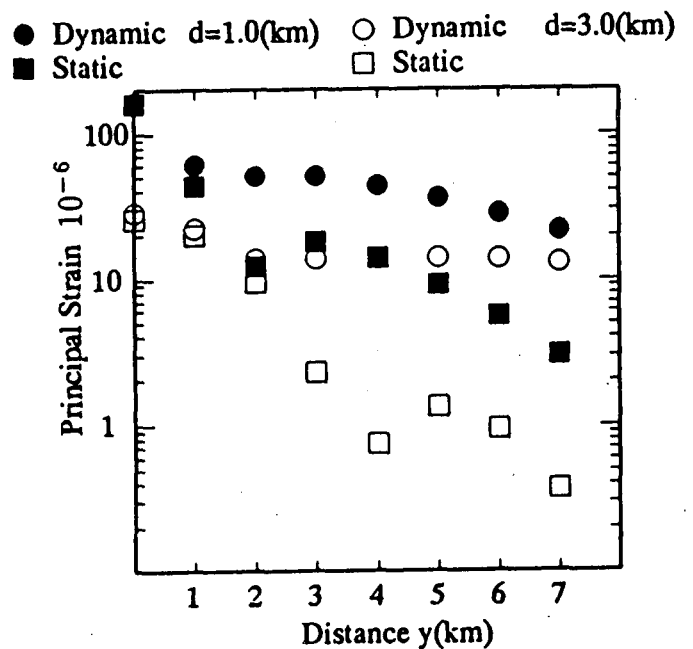
図. 8 地表ひずみの距離減衰 (d=1~3km)

図.8は、ひずみ量と断層からの距離とひずみ量との関係、いわゆる距離減衰を調べたもので、断層中央直上でこれに直交する直線上における最大ひずみ量を動的ひずみと永久ひずみについて、断層面深さ $d=1, 3\text{km}$ の2ケースを示している。この図から、

- 1)断層直上では著しい残留歪を生じる。そして、ひずみ量は断層面の深さに強く依存する。
- 2)断層面直上から離れると動的歪の方が残留歪より2倍以上大きくなる傾向がある。
- 3)距離減衰は、残留歪の方が動的歪より大きい。ただし震源が浅い場合、両方とも距離減衰は小さい。などが指摘できる。これらから、断層近傍で表層に軟弱な堆積層があれば、最大ひずみ量は 10^{-3} のオーダーに達することも推察される。
