神戸高速鉄道・大開駅復旧工事の設計と施工

神戸高速鉄道・大開駅は、開削工法により建設された地下駅であるが、ホーム階の中柱が圧壊したことにより上床版が折れ曲がり沈下し、直上の国道28号線に最大2.5mに及ぶ陥没が生じる大被害を受けた。

被害状況を勘案した結果、地下駅の躯体は下床版を残して撤去し、側壁、中柱、上床版を改築することとした。設計に当たっては、運輸省から示された「鉄道復旧構造物の設計に関する特別仕様」に基づき、今回程度の地震に耐えられるよう構造計算を行った。特に大被害の引き金となった中柱については、角形鋼管を用いて十分な耐力と変形性能を持たせた。施工に当たっては、SMW工法による仮土留工を施工した後、被災した躯体を撤去して新設躯体を構築した。

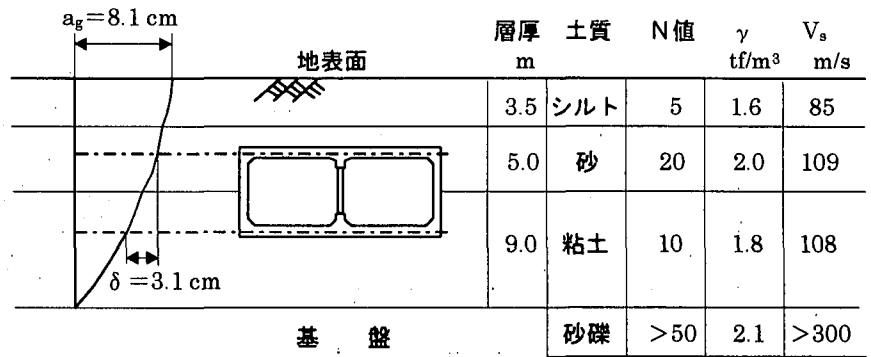
図-3 地盤定数と地震時地盤変位量

から計算した地盤変位量を図-3に示す。地表面の変位量 a_g が 8.1 cm に対して上・下床版間の相対変位量 δ は 3.1 cm である。

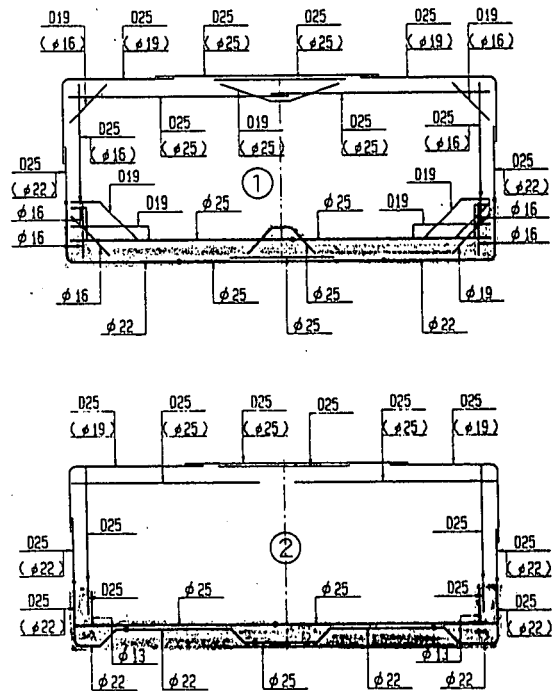
図-7 配筋概要図

図-7に配筋概要図を示す。せん断耐力向上のための帯鉄筋の増加も含め、鉄筋量の増加率は、側壁で2.5倍、上床版で1.3倍、全体で1.5倍である。中柱の断面力は、3.5 m 間隔であるので、1柱当たり曲げモーメント $M_d=125.0$ tf·m、せん断力 $V_d=62.0$ tf である。旧断面 0.4×1.0 m に対して、新設計では、図-8に示すように、 0.45×0.45 の角形鋼管(厚さ12 mm)を3本組合わせて耐力向上を図った結果、鋼管を帯鉄筋とみなした帯鉄筋比 p_w は 5.3 % で、せん断に対する安全性は問題無いものとなった。

- ・下床版等でφ〇〇と記してある鉄筋は、既設部材をそのまま利用するものである。
- ・上床版、側壁等で(φ〇〇)と記してある寸法は、撤去した既設構造物に配置してあった鉄筋の径である。
- ・鉄筋間隔: 125 mm c.t.c.
- は既設コンクリート部分

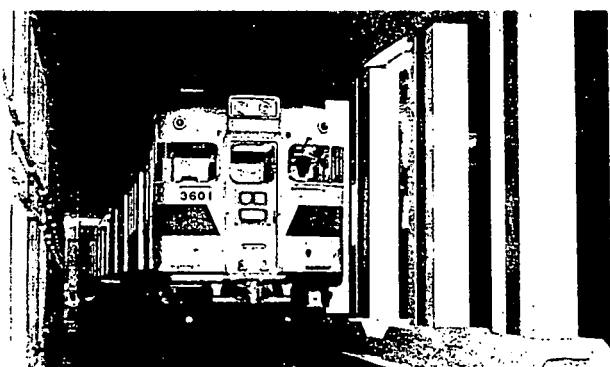
写真-3 運転再開による大開駅通過列車

8 月に入り型枠の撤去、清掃などを行った後、軌道整備や電気関係工事に併せて建築限界外にある中間杭に線路防護網を設置した。最後に、運輸省の所定の検査を受け、8 月 13 日には大開駅は通過ながら 208 日ぶりに運転が再開された（写真-3）。
