責任と寛容

-学会活動を通して見た社会の動き-

1. 垂井高架橋のひび割れ損傷

連絡デッキの崩落

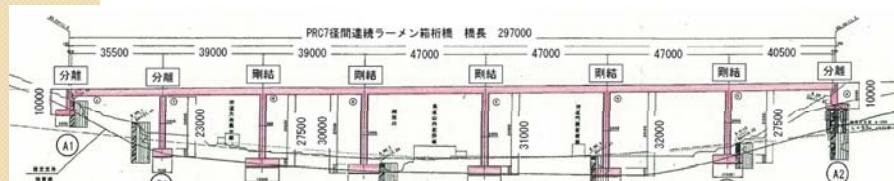
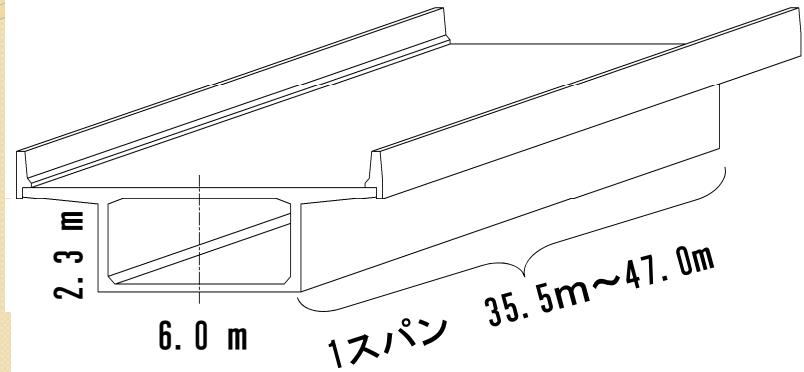
橋の特徴

- ・橋長 297m (径間 35.5~47m)
- ・7径間連続PRCラーメン箱桁橋
- ・橋脚高 23~32m

PRC箱桁

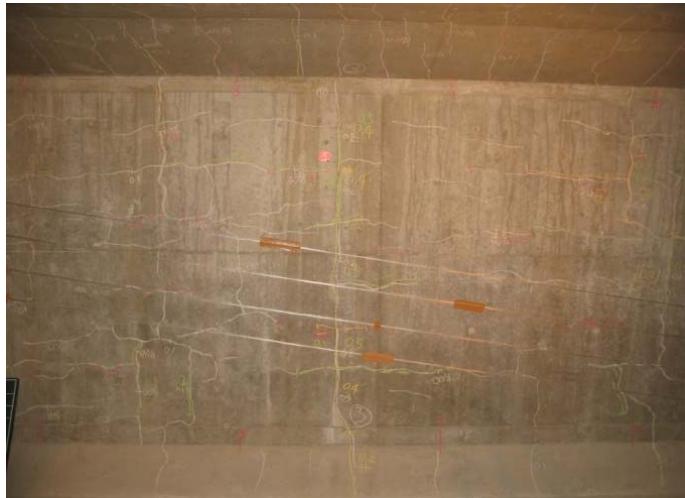
ウェブ厚 30~50cm 床版厚 20~40cm

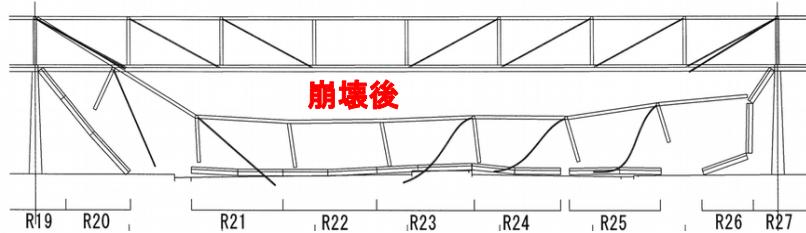
崩壊前の位置

落下事故の概要

- 1) 竣工: 平成13年4月
- 2) 事故の発生: 平成15年8月26日
20時20分頃
- 3) 荷重状態: 自重のみ
- 4) 当日の気象: 晴れ、気温24. 9°C、
北の風2. 0m/s

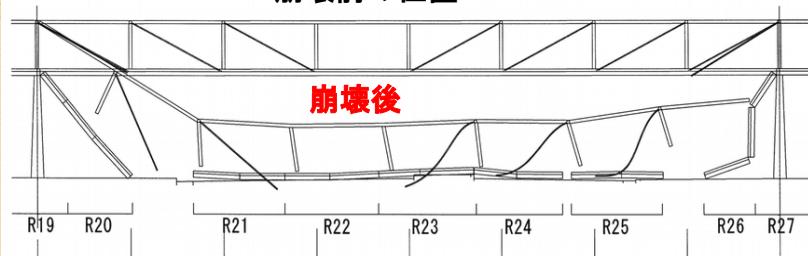
崩壊前の位置

駐車場との取り付け部の斜材ロッド定着部が破壊し、その隣の斜材ロッドにその分の力が付加されて破壊し、床版の落下とともに上弦材が破断し、落下途中で床版を繋いでいたPC鋼より線も破断した。
