## 能登半島地震から1年 —復旧・復興の現状と課題—

One year after the 2024 Noto Peninsula Earthquake  
—recovery and reconstruction progress and challenges—

## 令和6年能登半島地震の概要

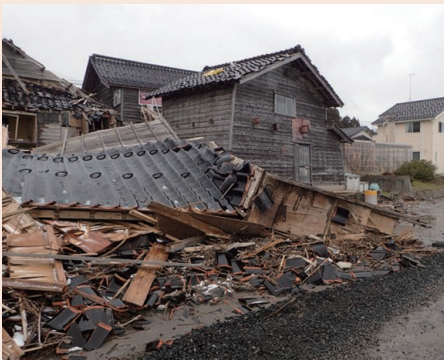
写真1 地震動で被災した建物

2300棟の全壊が報告された。被害を受けた住宅の特徴は木造家屋で、特に2000年以前に建てられたと思われる建物で倒壊が顕著だったことが報告されている<sup>(7)</sup>。地盤変状に伴って建物の傾斜や沈下が発生したほかに、密集市街地では建物同士の衝突による被害も確認されている。その他、多くの学校や病院などの公共施設でも被害が見られ、杭を有する建物が転倒する被害も生じ

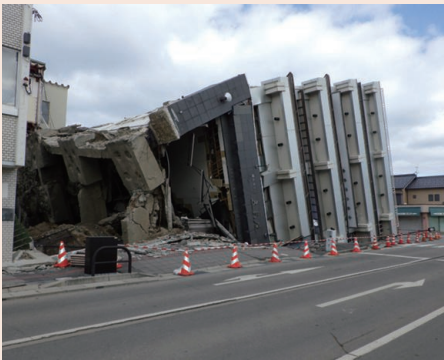
写真2 輪島市の倒壊したビル

た(写真2)。

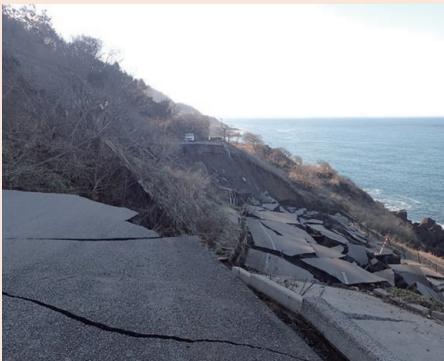
写真3 崩落した輪島市北岸の道路

緊急輸送道路を含む道路網が能登半島北部の各地で寸断され、特に山間部や北岸沿いの道路の被害が顕著であった(写真3)。金沢から能登半島北部を結ぶのと里山海道も一部で道路地盤が崩壊し、復旧作業や物資輸送に大きな支障をきたした(2024年9月10日で全線通行可能となった<sup>9)</sup>)。一方で、2007年能登地震での復旧箇所や2013年盛土の締め基準など引き上げ後の共用道路は被災が軽微であったことが報告されている。能登半島北端の沿岸部を通る国道249号は大規模な

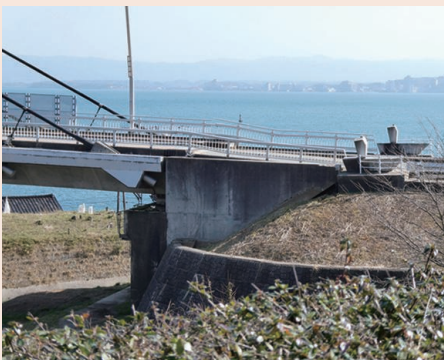
写真4 被災後のツインブリッジのと

斜面崩壊の影響を受けたほか、トンネル覆工の崩落が生じた。特に影響が大きかった箇所においては、海岸隆起部を活用した復旧が行われた。橋梁では落橋がなかったものの、能登島西部への連絡橋であるツイーンブリッジのと(写真4)をはじめ、通行不能となる被害が多数発生した<sup>10)</sup>。ツイーンブリッジのとは支承が破損し、復旧のめどが立っていない<sup>11)</sup>。地震の影響で、多くの橋梁で橋台背面に段差が発生したが、軽微なものは速やかな機能回復が図られた。七尾、穴水間を運行していたのと鉄道は線路の湾曲や線路内への土砂の流入、施設の損壊といった被害を受けて運休していたが、JR西日本の協力を得て2024年4月6日に全区間で運

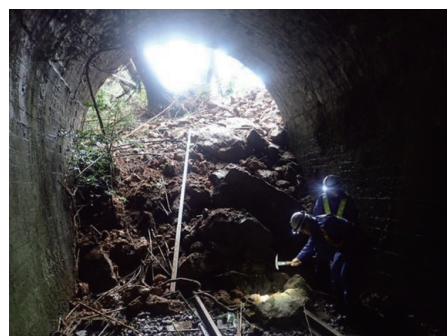
写真5 のと鉄道乙ヶ浦トンネルの被災状況 (提供: JR西日本)

行を再開した(写真5)。上水道施設は石川県内で約70カ所(管路を除く)の被害が報告された。市町別の施設被害は珠州市の28件に次いで七尾市、穴水町、能登町で多く、特に配水施設の被害報告が多い。管路の被害率は輪島市の1・60カ所/km、珠州市の1・54カ所/kmが特に高く、阪神・淡路大震災での菅屋市1・96カ所/kmに近い(写真6)。水道本管は建物倒壊地域を除いて2024年5月末に復旧が完了している。下水道施設でも多くの被害が報告された。管路の被災率(被災管路延長/管路全延長)は珠州市69・0%、穴水町59・5%、七尾市28・0%と報告され、2018年熊本地震の益城町13・3%と比べて高い。

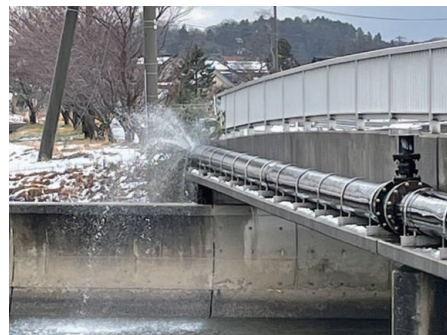
写真6 七尾市の水管橋の漏水 (提供: 名古屋市上下水道局)

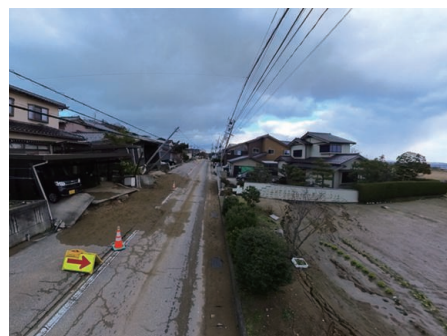
写真7 内灘町西荒屋で生じた液状化に伴う流動による地盤変状 (提供: 石川敬祐)

山間部や急斜面で土砂災害が発生し、石川県内で424件が報告されている<sup>(14)</sup>。6河川で発生した河道閉塞は半数で応急対策が完了し、残る河川は状況を監視しつつ対応工事が進められている。また、福井県から新潟県までの沿岸部の広い範囲で液状化が発生した<sup>(15)</sup>。金沢市に隣接する内灘町では、砂丘後背低地で側方流動が発生した(写真7)。

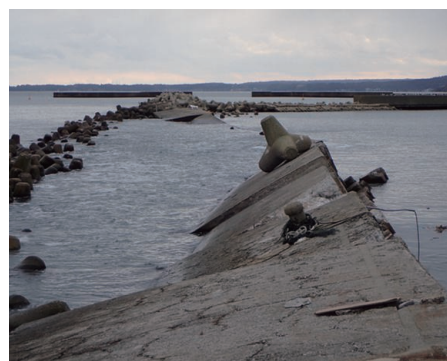
写真8 津波で被災した珠州市飯田港の堤防

能登半島地震では津波が発生した(写真8)。陸上への浸水・遡上<sup>せきよう</sup>は石川県、富山県、新潟県で観測された。能登半島北部の隆起した地域では津波の遡上はほとんど確認されていない。
