【速報】

2007年能登半島地震の被害状況

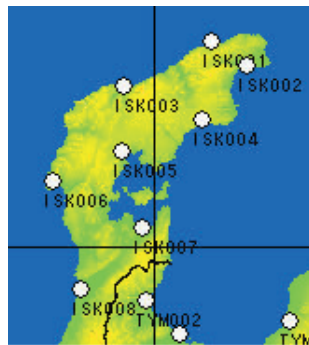
図-1 K-NET 観測点の加速度波形と加速度フーリエスペクトル

本震は2007年3月25日午前9時42分頃に発生した。表-2に防災科学研究所のK-NETで観測された最大加速度、震央距離、波形より計算された計測震度を示す。この地震で観測された中では、富来（志賀町香能）における945gal（EW成分849gal、NS成分717gal、UD成分462gal）が最も大きい。図-1に富来、輪島、穴水のK-NETで観測された加速度波形と加速度フーリエスペクトルを示す。富来の卓越振動数が5～6Hzで短周期であるのに対し、穴水では1Hz以下が卓越しており卓越周期が長い。
