ハザマ 正会員 須田清隆
 ハザマ 正会員 下川 弘
 ジオスケープ 正会員 ○木下明子

1. はじめに

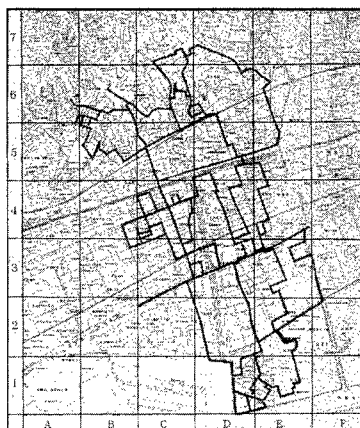
図1 調査対象メッシュ図

芦屋地区の地盤構造は、南北方向に大きく分けて埋立地層、沖積層、洪積層よりなる。また、調査地区における用途区分は、埋立地の振興住宅地域、住宅密集地域、商業地域、高級住宅地域といったものがある。今回の報告は、現地踏査における目視と写真分析をもとに行ったものである。分析方法においては、芦屋川を中心として被害調査を行ったエリアを500mメッシュに分割(図1参照)し、各メッシュに対する一般的な街路の被害状況を示す現調写真をもとに被害率の算出(図2参照)を行った。また、各メッシュ内においては、景観構成要素を分類(表1参照)し、各メッシュの構成要素について被害状況を抽出分析した。

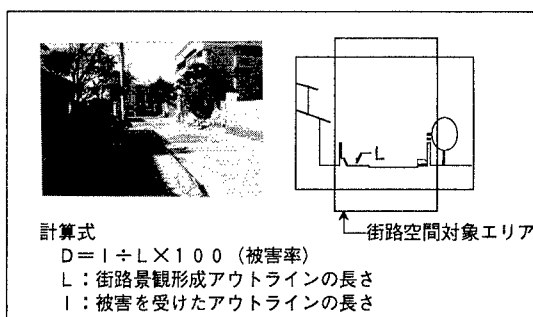
図2 被害調査と被害率の分析方法

図2に示した被害率の算出方法により求めた各メッシュの被害率を縦軸に、南北方向の距離を横軸に示したものが図3のグラフである。この図から全体的傾向として各地層による被害の特徴が伺える。つまり、沖積層での被害率が最も高く、洪積層では低くなっていることがわかる。各地層毎にその特徴をみると、埋立地層地盤であるメッシュD-1, E-1(写真1参照)は、振興住宅街で、地盤の液状化による被害が大きい。住宅の被害はそれほど多く見られなかった。それに対し、沖積層地盤であるメッシュC-4, D-4(写真2参照)は、密集した木造住宅街や古い商店街等により形成されており、建物の崩壊による被害が多く見られた。また、洪積層地盤における被害率は全体的(写真3参照)に低いが、メッシュA-6, B-6(写真4参照)では、被害率が突出しているのが特徴的である。

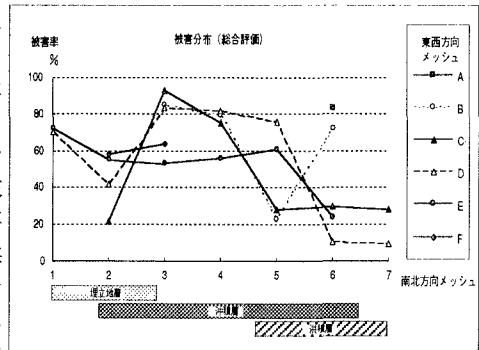
図3 南北方向被害率分布図

景観構成要素の分類(表1参照)により各メッシュ内における景観構成要素の被害状況を分析した結果、各メッシュにおける被害要因となるものは必ずしも同じ要素ではないことがわかる(表2参照)。例えば、メッシュA-6とC-3の被害は図3のグラフでは被害率約80%で同じレベルとして考えられるが、表2からA-6の α レベルの被害要素に対しC-3においてはさらに電柱・照明といった要因が加わっていることが分かる。また、図4は構成要素毎に被害区分 α 、 β 、 γ を集計し、全体の被害区分数に対する割合を示したものである。このグラフから、災害において大きな被害を受けた被害区分 α レベルにおける街路空間構成要素としては舗装工(a1)、壁(c2)、門扉(c3)が多い事が分かる。一方、被害がそれほど大きくない被害区分 γ レベルにおいては、街路樹(b1)、緑地帯(b2)等の植物系素材が多い事が分かる。
