# 兵庫県南部地震での地下鉄構造物の被害と復旧

UNDERGROUND SUBWAY DAMAGE DURING THE HYOGO-KEN NAMBU EARTHQUAKE AND RECONSTRUCTION TECHNOLOGY

## 佐保千載

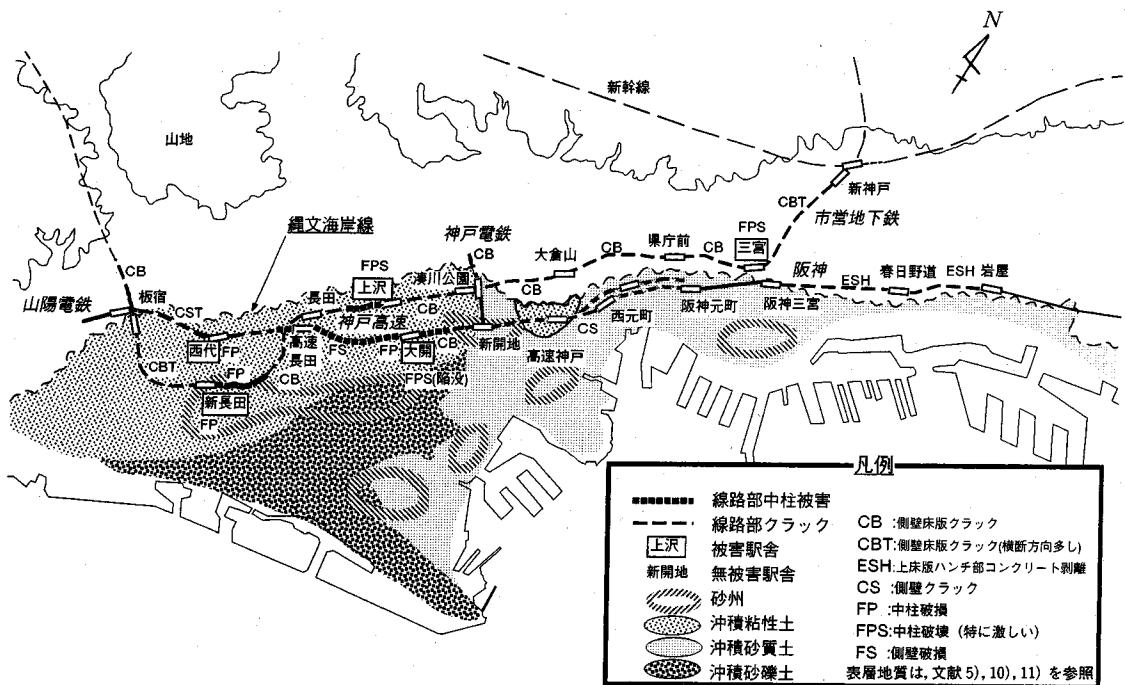
図-1 神戸市内の地下鉄の被害箇所と表層地質

地下鉄全体の被害箇所を図-1に、被害部位を表-2～表-6に示す。

線路部では側壁と上床版の取り合いハンチ部のコンクリートが剥落した（単線延長約3,540m）。土被りが2～3mと比較的浅い春日野道～岩屋間（約1km）で特に被害が目立ち、線路内が剥落したコンクリートで埋まるような状態であった。約920本の中柱の上下端部のコンクリート被覆部分が剥離した。

線路部は新開地駅以西で中柱、側壁等に大きな被害が見られ、新開地駅以東と湊川駅までの南北線の区間では側壁や上下端ハンチ部に軽微なクラックが発生した程度であった。中柱の破損は西代駅～新開地駅間で見られ、810本の柱のうち709本が破損した。破損の程度は柱上下端部の軽微な曲げクラックから、かぶりコンクリートの剥落、せん断破壊まであるが、特に高速長田駅と大開駅間の大開駅側約2/3の区間にせん断破壊が集中してい

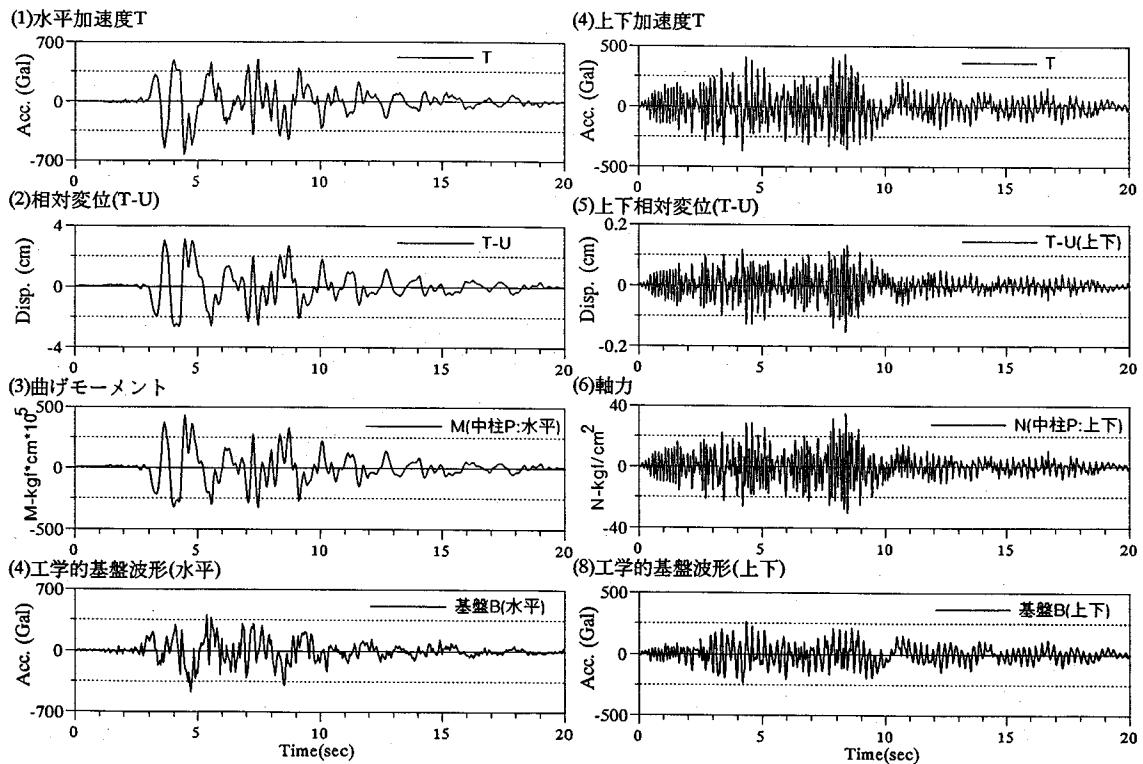
図-12 時刻歴応答波形

図-12 に中柱上端部 T の加速度、相対変位および断面力の応答波形を示す。図-13 に最大変位分布を示すが、中柱の変位は自由地盤の変位より大きくなっていることが特徴的である。側壁はほぼ地盤の変形に支配され、その変形に伴いスラブが変形し、中柱はそれらの影響を受け、大きな変形を示す。このことが、中柱の被害に影響したと考えられる。

断面力のせん断力 (図-12(3)) に関しては軸体の相対変位 (同図(2)) と、軸力 (同図(7)) は上下方向加速度 (同図(5)) との相関が確認できる。地震時に常時成分を加えた合成断面力の強度に対する比の分布を図-14 に示す。この比が 1 を越えたとき部材に損傷が生じるものと考えられる。曲げ降伏モーメント  $M_y$  とせん断耐力  $V_y$  は土木学会コンクリート示方書によった。図から B1F 部中柱のせん断に関する強度比は 1 を大きく越え、破壊につながったものと考えられる。また、B2F の側壁下部においてもせん断強度比は 1 をやや越えており、この部分に生じたクラックが説明できる。曲げモーメントに関しては、中柱に大きな値を示す部位があり、破壊との関係がわかる。
