神戸高速鉄道・大開駅の被害とその要因分析

神戸高速鉄道(株) 廣戸敏夫*

兵庫県南部地震により神戸高速鉄道・大開駅は、中柱の圧壊により上床版が沈下し、直上の国道28号線に陥没が生じるという被害を受けた。本報告は、地中構造物の耐震性を評価する上で重要な資料とするため、大開駅の被害状況を明確に示すこととそれを踏まえて被害要因を分析することを目的としている。被害要因推定は、動的解析に静的弾塑性解析を加えた2段階解析により行った。

DAMAGE TO DAIKAI SUBWAY STATION, KOBE RAPID TRANSIT SYSTEM AND ESTIMATION OF ITS REASON

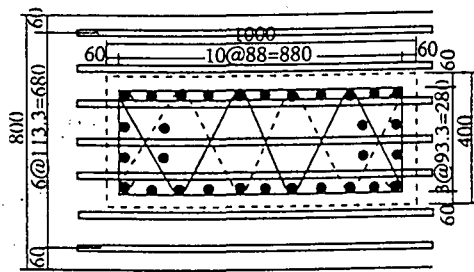
図-3 中柱断面配筋

一層部の断面配筋として鉄筋は丸鋼を使用しており、側壁の主筋は $\phi 22$, 19, 16, 上・下床版は $\phi 25$, 22, 中柱は図-3に示した様に $\phi 32$ (30本)である。中柱の帯鉄筋は $\phi 9$ (c.t.c.350)を使用しており、全体を巻き込む通常の配筋(定着部は直角フック)と稲妻筋と呼ばれる柱両側面の鉄筋を4本おきに交互に巻き込む配筋となっている。

図-8に示す様に中柱の下部が破壊され、鉄筋が座屈して上面スラブが5cm程度沈下した。中柱の破壊位置では、図-3に示した稲妻筋が鉄筋の提灯状の座屈を拘束し、帯鉄筋の役割を果たしている。この部分の損傷モードはコンクリートの剥離等の破壊状態よりせん断破壊であろうと推定される。
