阪神・淡路大震災への地盤の影響と被害機構の推定

(財)鉄道総合技術研究所 那須 誠*

A study on effect of ground on the 1995 Hanshin-Awaji great earthquake damage

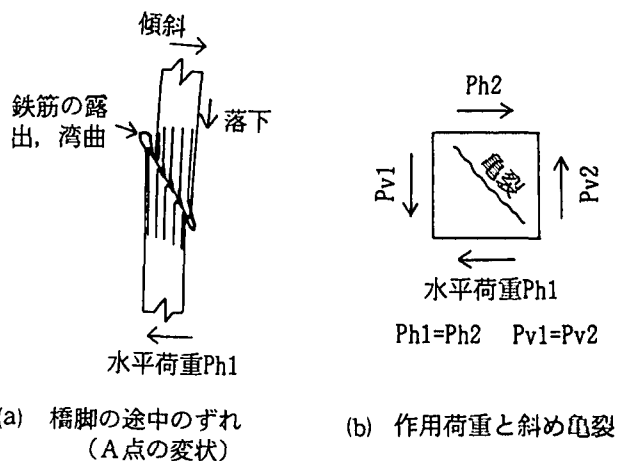
図-12 水平荷重の作用と斜め亀裂発生関係¹⁸⁾

図-11は六甲山の南麓斜面でみられた高架橋変状の模式図であり、平行に並んだ2本の高架橋のうち山側(北側)の橋脚に南上から北に下がる斜め亀裂が生じてその上の橋脚が北側にずれて落下し、桁も北側に傾斜したが、南側の橋脚の変状程度が北側と比べてはるかに軽い状態を示す。付近の斜面上の建物が北側に傾くとともに、その建物の東西の壁面に南上から北に下がる斜め亀裂が発生している。図-12¹⁸⁾に示す作用荷重と斜め亀裂発生の関係から分かるように、このような橋脚や建物の斜め亀裂や橋脚、桁等の傾斜は、ここの地盤が北側から南側に動いて生じたものであり、しかも北側から橋脚基礎部に衝撃のような力が作用して発生したと考えられる傾斜等の変形状態が生じている。他にも複数並んだ高架橋のうち片側の端の1部だけが酷く被害を受けた例が、今回の地震で斜面上だけでなくほぼ水平とみなされる地盤(例えば、図-5)でも多くみられること等からも、今回の地震で構造物の被害に強く影響した地震動は鉛直動よりも水平動の方であったと考えられる。
