兵庫県南部地震による東灘下水処理場の被害

広島大学	佐々木 康*	東京大学	古関潤一**
建設省	塩路勝久***	下水道事業団	○松井 清****
神戸市	近藤嘉宏*****	(株)日水コン	馬淵敏治*****

Damage to Higashi-Nada Sewerage Treatment Plant by the 1995 Hyogoken-Nanbu Earthquake.

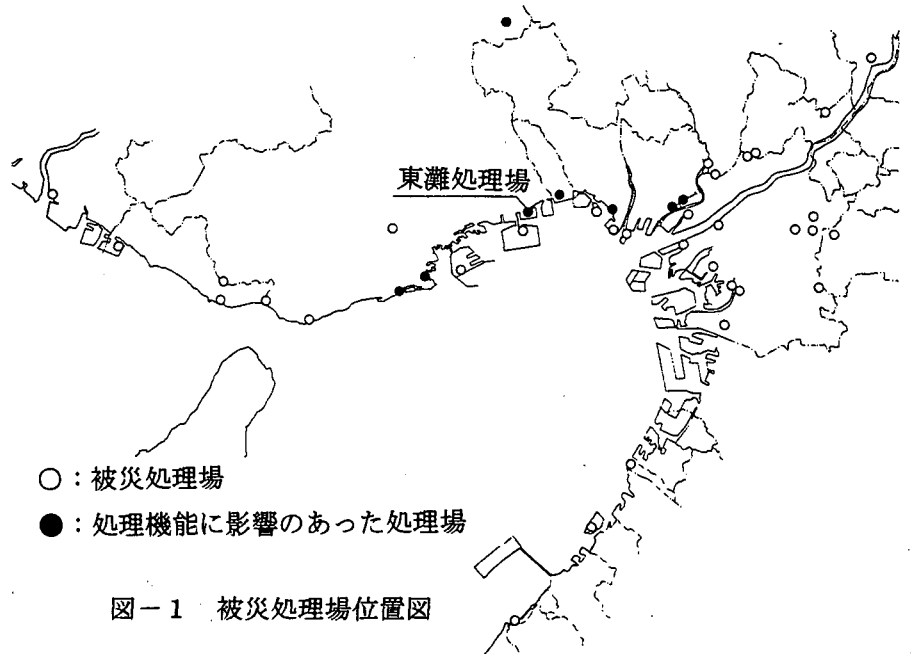
図-1 被災処理場位置図

兵庫県南部地震によって、兵庫県・大阪府・京都府で稼働中の102下水処理場の内43処理場で被害が発生した。被害を生じた施設は、建物、沈殿池等の土木施設及びポンプ等の機械設備にわたり、その結果一時的に処理機能を失った処理場は8処理場であった。なかでも神戸市東灘区に位置する東灘処理場の被害は甚大で、一時期隣接する運河を仮設の沈殿池にするなど、長期間にわたって処理機能が低下した。(図-1参照)

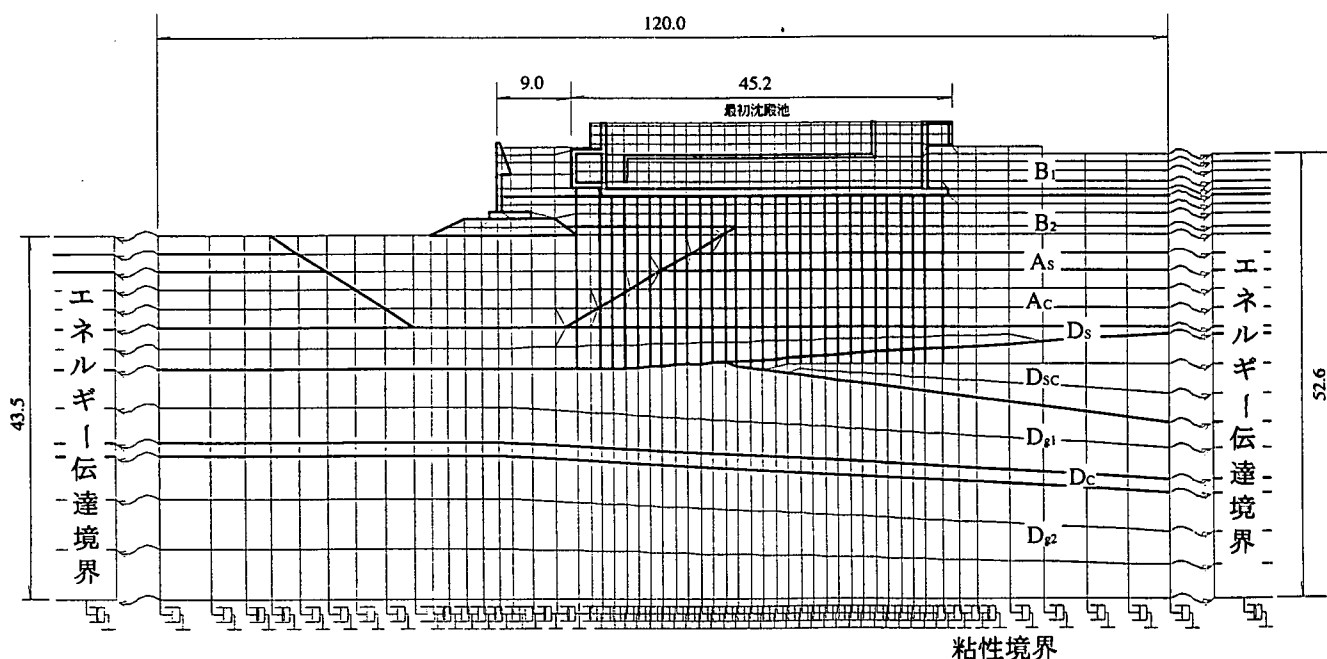
図-6 二次元動的解析モデル例

①地震時に作用した最大加速度を求めること、②地震による液状化の範囲を求めること、③杭破壊のモードについて検討することを目的として、最初沈殿池とエアレーションタンク・最終沈殿池の2断面で2次元の等価線形化法による動的FEM解析を実施した。地盤の動的ポアソン比および初期せん断係数はボーリング調査時に実施したPS検層から設定し、非線形特性 ($G/G_0 \sim \gamma$ 、 $h \sim \gamma$ 曲線) は既存資料^{1)~4)}を参考に設定した。なお構造物物性に関しては、断面奥行単位幅当りの等価剛性にて評価した。表-1に解析に用いた地盤の定数を示す。なお動的解析に用いる入力波形は、神戸海洋気象台記録の水平加速度(NS方向)を用いるものとした。図-6に解析モデルの1例を示す。

また、杭の変形モードについては、杭頭付近に最大のモーメントが生ずる結果となり、実際の破損状況を再現し得なかった。これは当然のことながら、動的FEM解析では液状化に伴う側方流動といった大変形、残留変位は取扱えないため、手法的な限界と考えられた。そこで、本解析で得られた最大水平加速度は380gal、砂質土層は全領域で液状化という結果を用いて、以下の梁・パネモデルによる検討を行うものとした。

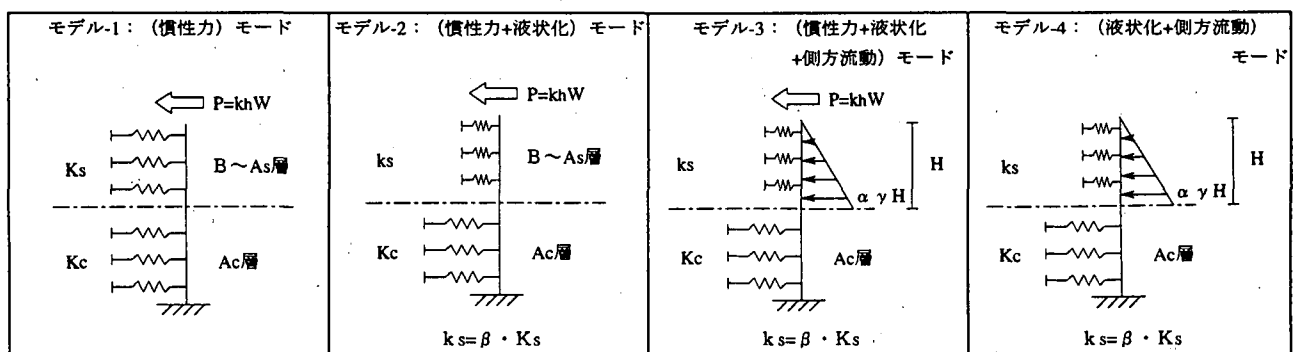
図-7 梁パネモデルでの検討モード

用が考えられる。そこで地震発生から終息に至る時間経過を、杭が破壊に至る可能性のある4つのモードに集約し、それぞれのモードの試算から求められる破壊モードと実際の破壊モードを比較して、破壊メカニズムを検討した。検討したモードを図-7に示す。

反力係数の低減(低減率β)として計算に反映するものとした。側方流動については強制変位と流動圧の2通りの入力方法が考えられ、また分布形状についても矩形、台形、三角形といった形状が考えられる。これらの点についてはさらに検討が必要であるが、本検討では土被圧に準じた三角形分布の流動圧を基本として、流動圧の大きさ(係数α:図-7参照)を変化させるものとした。即ち図-7の4つのモードのうち、杭中間で杭が破壊するモードを選定すると共に、エアレーションタンク・最終沈殿池の杭が壊れて、最初沈殿池の杭が壊れないα、βを求め、メカニズムを定量的にも明らかにしようとしたものである。図-8に検討の基本定数をまとめて示す。なお以下の項目を検討の前提条件とした。

エアレーションタンク・最終沈殿池の計算例として、各モードにおける変位とモーメントの分布図を図-9に示す。各々のモードでパラメータを変化させてもモーメント分布は相似的に変化するのみで、最大値を生じる位置は変化しない。したがって、エアレーションタンク・最終沈殿池の杭が、杭中間で破壊している事実と考え合わせれば、破壊に至ったモードはモデル-3もしくは4によるものしかなく、本処理場被災の主たる原因は地盤の液状化に伴う側

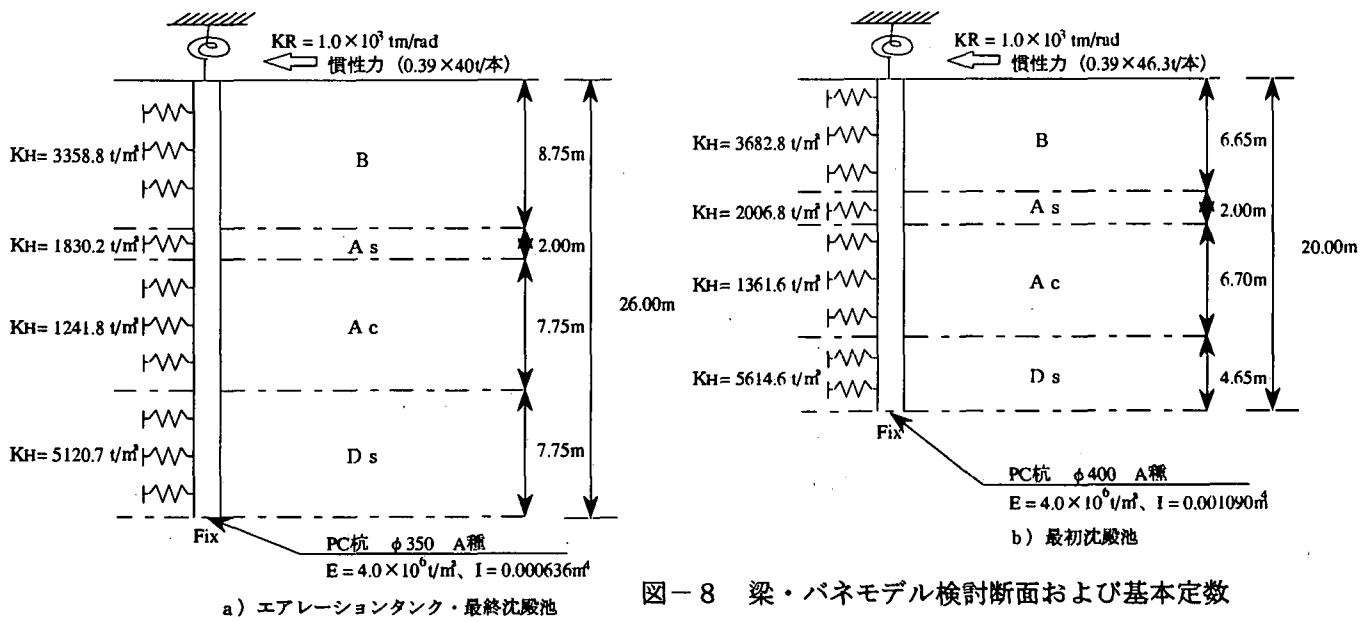
図-8 梁・バネモデル検断断面および基本定数

- ① 検討は終局耐力検討条件法とし、その極限曲げモーメントはJISA 5335-1979でのPC杭のInteraction Curveより求めた。
- ② 検討震度は、動的解析より得られる380galより、k=380/980=0.39とした。

- ③ 事前の検討より杭頭は回転バネ支承 ($K_r = 1 \times 10^3 \text{ tm/rad}$)⁵⁾ 杭先端は固定条件とした。
- ④ 側方流動圧は便宜的に単位幅 (奥行き 1m) 当たりの土圧として係数 α を算定した。実際の杭が $\phi = 0.35\text{m}$ である場合には、 $(1.0/0.35)$ 倍の流動圧が杭に作用することになる。
