## 1995年兵庫県南部地震における上水道管路被害の定量的解析

1995年兵庫県南部地震における上水道管路の被害のメカニズムを明らかにするために、要因分析を行った。まず、被害が顕著だった阪神水道企業団、神戸市、芦屋市、西宮市の上水道管被害を整理し、管種、管径と被害との関係を検討した。その結果、口径の小さな管路、比較的強度の小さな管種、古い管路に被害が多かったこと、被害形態として継手部の引き抜けが非常に多かったことなどを定量的に明らかにした。つぎに、神戸市の被害に注目し、地質と被害との関係、建物被害と管路被害との関係などについて検討した。その結果、埋立地盤や沖積地で被害が多いことを定量的に示した。さらに、今回の管路被害の程度とこれまでの被害地震におけるそれとを、被害率と地表面加速度との関係で示したところ、これまでの被害の傾向と調和的であることが示された。

## DAMAGE ANALYSIS OF WATER SUPPLY PIPELINES IN THE 1995 HYOGOKEN-NAMBU EARTHQUAKE

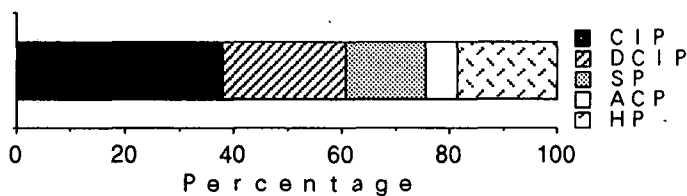
図-1 阪神水道企業団における管種別敷設延長の割合

琵琶湖・淀川水系を水源とし、尼崎市、西宮市、芦屋市、神戸市などに供給しており、給水人口は2,470,888人、平均給水量は726,274m<sup>3</sup>/dayである。水道統計資料によれば、送配水管の延長距離は約163kmであり、管種別の敷設延長距離の割合は図-1に示すとおりである。

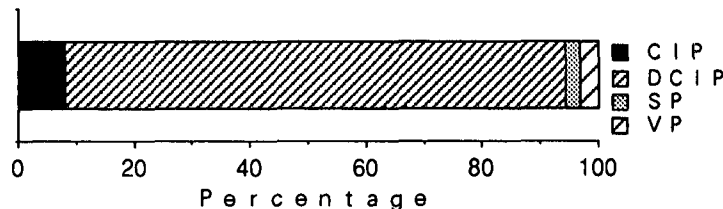
図-4 神戸市における管種別敷設延長の割合

布引、烏原、千刈の3箇所にダムを築いて水源を確保しているが、供給能力833,000m<sup>3</sup>/dayの約1/4にあたる200,000m<sup>3</sup>/dayしか自己水源で賄うことができないので、約3/4にあたる619,000m<sup>3</sup>/dayを阪神水道企業団から、また約14,000m<sup>3</sup>/dayを兵庫県から受水している。給水人口は約150万人、1日平均給水量は約60万m<sup>3</sup>/dayである。配水管の延長距離は約4,000kmであり、管種別の敷設延長距離の割合は図-4に示すとおりである。管路の90%近くがダクタイル铸铁管(DCI

P)であるのが特徴的である。さらに、埋立地や高盛土地区、地滑り地区、 $\phi 400\text{mm}$ 以上の幹線など、敷設延長の約6%は耐震継手を有するダクタイル鋳鉄管が用いられている。

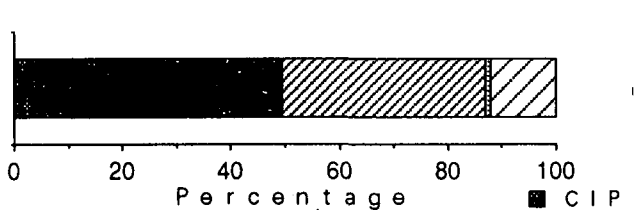
図-7 芦屋市における管種別敷設延長の割合

の $39,940\text{m}^3/\text{day}$ を阪神水道企業団から受水している。給水人口は86,640人、1日平均給水量は $33,107\text{m}^3/\text{day}$ である。配水管の延長距離は約183kmであり、管種別の敷設延長距離の割合は図-7に示すとおりである。

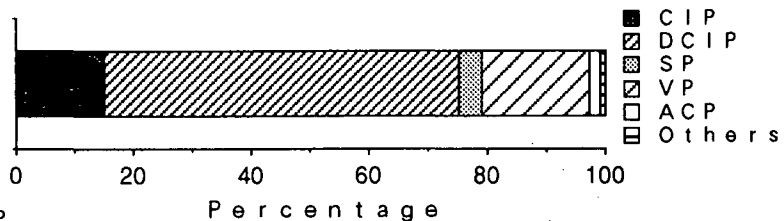
図-10 西宮市における管種別敷設延長の割合

西宮市上水道の供給能力は $294,038\text{m}^3/\text{day}$ であり、その内の $120,550\text{m}^3/\text{day}$ を自己水源で賅っているが、残りは、 $153,488\text{m}^3/\text{day}$ を阪神水道企業団から、また $20,000\text{m}^3/\text{day}$ を兵庫県から受水している。給水人口は422,335人、1日平均給水量は $169,953\text{m}^3/\text{day}$ である。配水管の延長距離は約1,000kmであり、管種別の敷設延長距離の割合は図-10に示すとおりである。DCIPが約60%を占めているが、石綿セメント管(AC

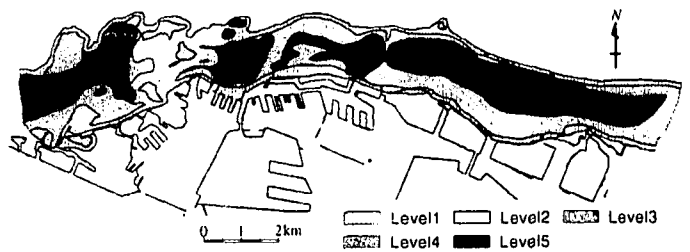
図-17 神戸市における建物被害の分布

現地調査に基づいて、建物の被害程度の分布図が図-17のように示されている<sup>2)</sup>。ここで、レベル5とは木造住宅の倒壊率が50%以上で、コンクリート建物の倒壊の多い地域を、レベル4とは木造住宅の倒壊率が30%以上、50%未満の地域を、レベル3とは木造住宅の倒壊率が30%以下の地域を、レベル2とは木造家屋の壁に割れ目が入る程度の地域を、レベル1とはそれよりも被害程度の小さい地域をそれぞれ示している<sup>2)</sup>。同図と管路被害の分布図を比較し、建物の被害程度別の管路被害数を示したものが、図-18である。なお、レベル1については、山側と海側に分けて整理した。ここでも、それぞれの区域に敷設されている管路延長が明らかではないので定量的な考察はできないが、レベル1の海側の被害数が最も多くなっている。これを、それぞれの区域における被害形態の割合で示したものが図-19である。レベル1の海側で継手部の被害の割合が最も高くなっている。地盤の液状化に起因する継手の引き抜けと密接に関連しているものと考えられる。

示した。図-20によれば、建物の被害程度が大きいほど被害率も大きくなっていることが分かる。図-17によれば、レベル5の地域は一般には東西方向に帯状に広がっているが、中央区に関しては図-21に示されるように帯状ではなく、沖積地に広く分布していることがわかる。したがって、図-16と図-20を考え合わせると、管路の被害は建物の被害の程度よりも地質との相関の方が強いと言えよう。
