## 火力発電所土木構造物の復旧

関西電力(株) 寺田昌史\*  
関西電力(株) 國分幸二\*\*

「阪神・淡路大震災」により関西電力(株)東灘ガスタービン発電所の貯油タンク基礎は、基礎スラブの沈下や傾斜はなかったものの基礎PC杭にひび割れが発生した。

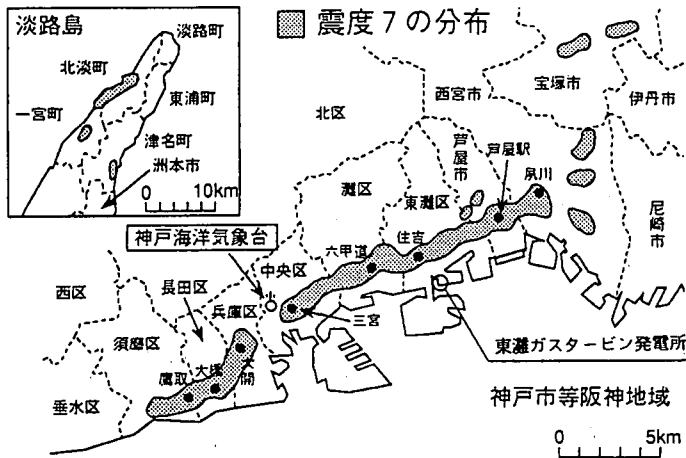
図-1 発電所位置および震度7の分布<sup>1)</sup>

平成7年1月17日に発生した兵庫県南部地震により関西電力では、神戸支店管内の火力発電所、変電所に大きな被害を受けた。なかでも東灘ガスタービン発電所(昭和49年10月運開、出力12万KW)は、図-1に示すように震度7の地域に近接していたこともあり、地盤の液状化や側方流動が発生し、護岸や機械設備基礎等において大きな被害を受けた。

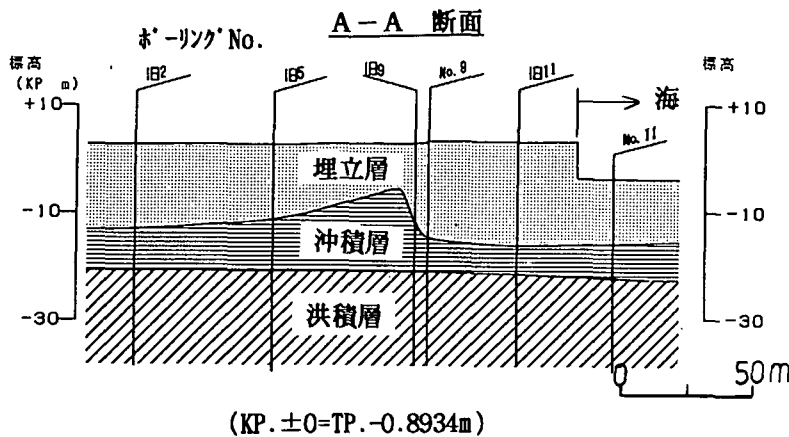
図-3 東灘ガスタービン発電所 地層断面

東灘ガスタービン発電所は神戸臨海工業地帯にある東部第三工区埋立地内に位置し、地盤は海上を埋め立てた地盤で図-3に示すように上層から埋立層、沖積層、洪積層から構成されている。埋立層の平均層厚は約15m、埋立材料はマサ土が主体で一部φ300mm以内の玉石がある。沖積層は平均層厚約9m、海成粘土が主体でその上下に薄い砂質土が一部見られる。洪積層は大坂層群と称され、砂質土優勢の粘性土と砂質土の薄層互層である。図-4に地震後の「ボーリング」結果の埋立層の粒径加積曲線、図-5に標準貫入試験のN値の深度分布を示す。

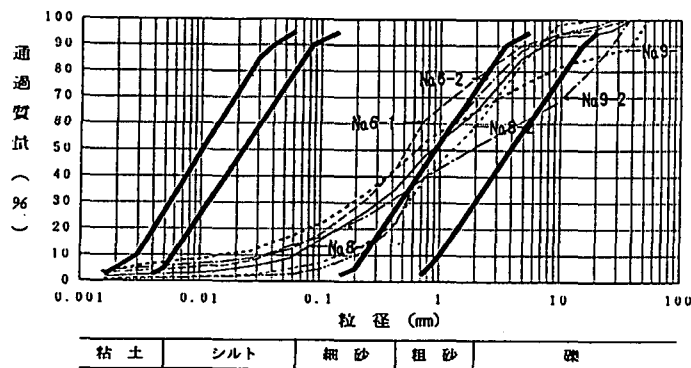
図-4 地震後の埋立層の粒径加積曲線

(図中の太線は「港湾の施設の技術上の基準・同解説」<sup>2)</sup>の液状化の可能性のある土の粒度範囲を示す)

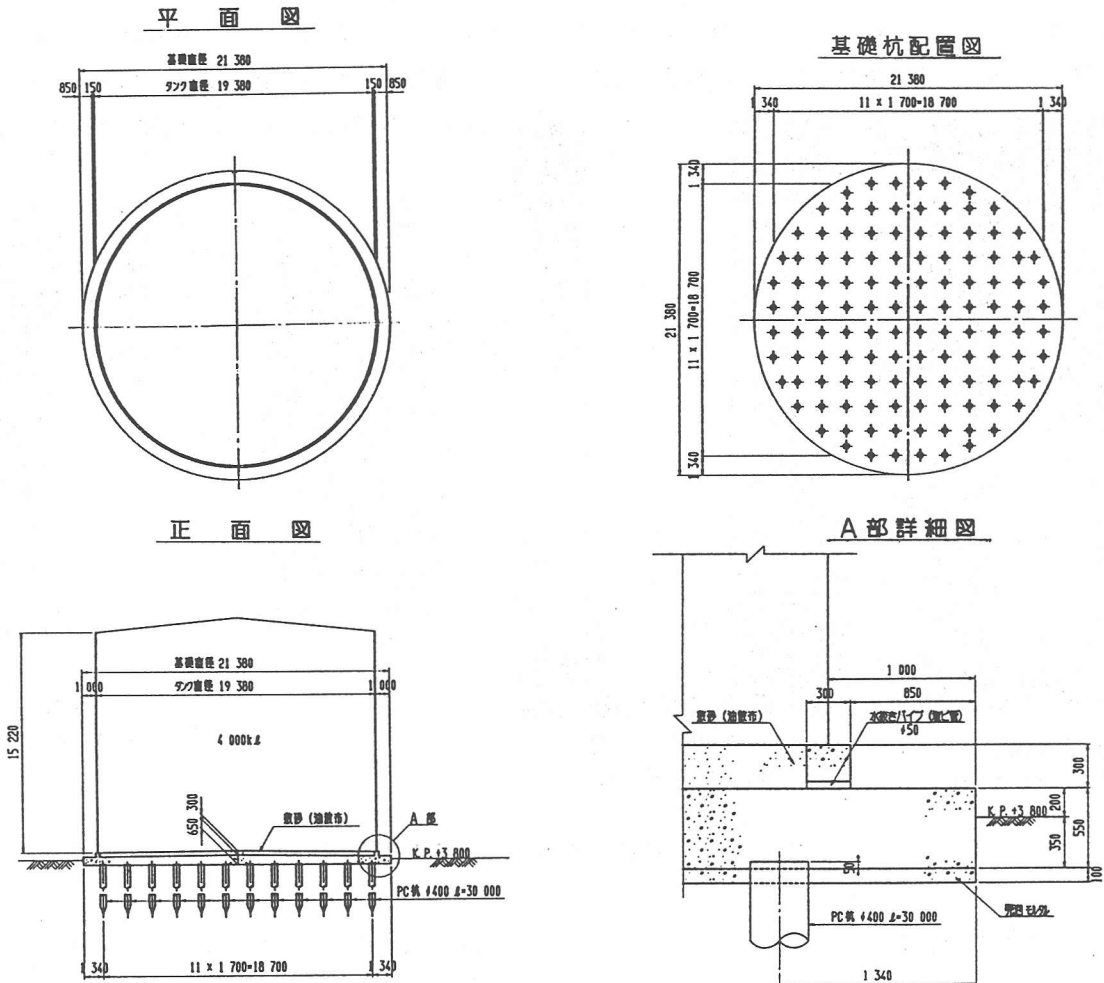
図-6 貯油タンク基礎 構造図

4,000kl貯油タンク基礎は、建設時に将来の不同沈下対策として杭支持（PC杭、 $\phi$ 400mm、 $l=30$ m、 $N=120$ 本/タンク）

としたもので、上部は鉄筋コンクリートスラブである。地震発生時にはNO.1タンクで約2,900kl、NO.2タンクで約1,600klの灯油が貯油されていた。タンク基礎の構造を図-6に示す。
