阪神・淡路大震災への地盤の影響と被害機構の推定 (その2)

(財)鉄道総合技術研究所 那須 誠*

A study on effect of ground on the 1995 Great Hanshin-Awaji Earthquake damage (Part 2)

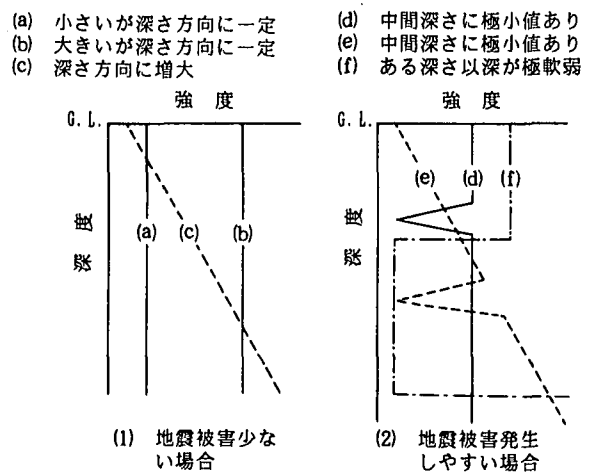
図-1 地盤強度の深さ方向分布

構造物の地震被害は硬軟地盤の境界部や不均等な厚さを有する軟弱地盤、さらに低強度の土層を部分的に挟む地盤等で多い²⁾。地震被害の少ない場合と多い場合の地盤強度の深さ方向分布は図-1のように考えられる。(d)~(f)線の強度極小や軟弱の土層は腐植土層を含む軟弱粘性土層である。今回の地震でも同図に該当する被害・無被害の例がある³⁾。地震被害は水平・鉛直両方向に不均質な地盤で生じやすく、軟弱地盤厚さが不均等な所では地震時に不同変位が大きく発生するし、低強度粘性土層を部分的に挟む所では地震時にここが迂り面ようになってその上

の地盤が大きく動くため構造物に被害が生じること等が考えられる。

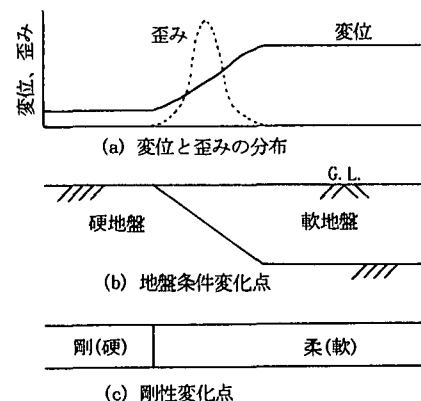
図-2 剛性変化点の変位と歪み分布

なお、例えば図-2(a), (b)に示すように、硬軟地盤境界部では変位が大きく変化し歪が集中する。従って地盤境界部にある構造物は地盤から強制的な

変位を受けて被害を受けやすいのは、歪が集中するためと考えられる。また、今回の地震でも(c)のような構造物の剛性変化点で被害が多く生じたが^{4) 5)}、ここも(a)のように変位変化が大きく歪集中箇所である。今回の震度7の領域が六甲山地と沖積層等の境界部の沖積層側で生じた¹⁾のは、剛性変化点での被害が変化部の柔らかい側の歪集中箇所が生じると似ている。なお、地震被害は硬軟地盤境界部(以下に述べる人工的な境界部も含む)で生じやすいが²⁾、硬軟地盤境界部で剛性変化点をもつ構造物には更に大きい被害が発生しやすいようである。

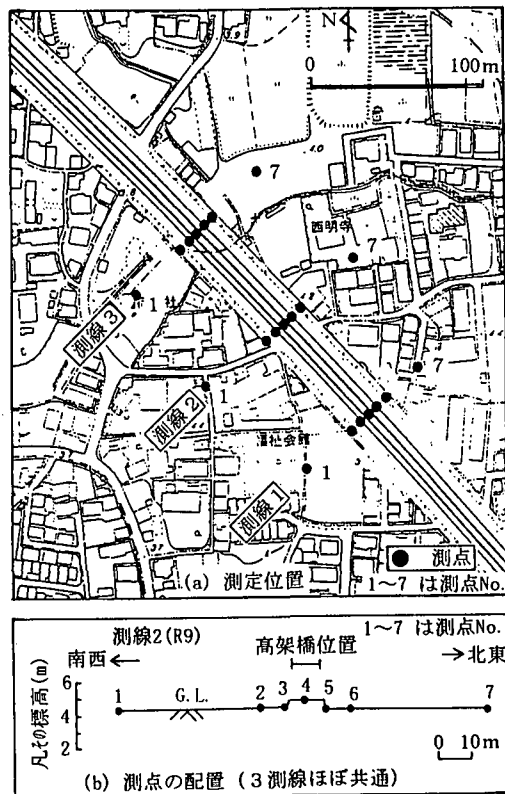
図-7 測線と測点の配置

今回の地震でラーメン高架橋¹⁾が被害を受けた箇所と、隣の無被害箇所の地表で常時微動を測定し、被害の有無と常時微動特性の関係を調べた。測定位置を図-7に示す。3測線（測線1, 3:埋没谷の落橋箇所、測線2:自然堤防で無被害）とも高架橋を挟んだ長さ約100m間に設定し、それぞれ高架橋に対してほぼ対称位置に7測点を配置した（固有振動数1 Hzの微動計使用）。測定では同一測線の5測点づつを同時測定し、各測点で上下動成分V、水平動2成分（橋軸方向L成分、橋軸直交方向T成分）を測定した。微動のフーリエスペクトルから同時測定を行った測点間のスペクトル比を各成分毎に求めた。このほかに約10秒間の水平2成分データを使って常時微動の軌跡の作図も行った。

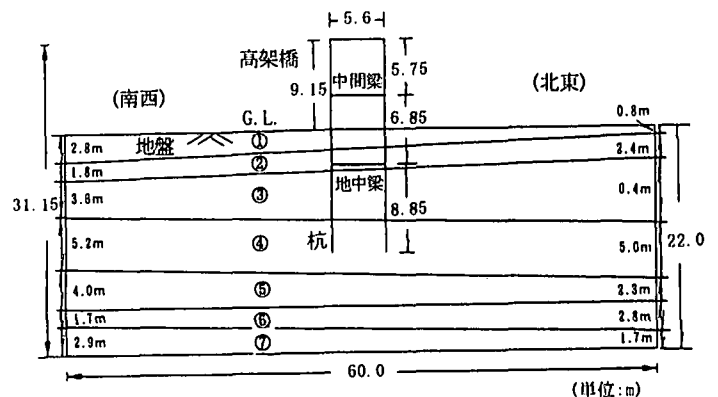
図-10 地盤と高架橋の解析モデル (橋軸直角方向)

モデル1の地盤・高架橋モデルを図-10と表-1~2に示す。モデル2では高架橋等の構造物モデルはモデル1と同じであるが、地盤部の①~⑥材料を全て④材料に置換えてある。モデル1の地盤の表層部は粘性土、砂質土層にわずかに傾斜の見られる互層状地盤である。モデル2は砂質土が表層地盤全体
