## 神戸港の各種岸壁の被災変状分析

運輸省港湾技術研究所 上部達生\*  
 運輸省港湾技術研究所 篠澤 巧\*  
 運輸省第三港湾建設局 松永康男\*\*

## Earthquake Damage Deformation Analysis of a Various Quaywall of Kobe Port

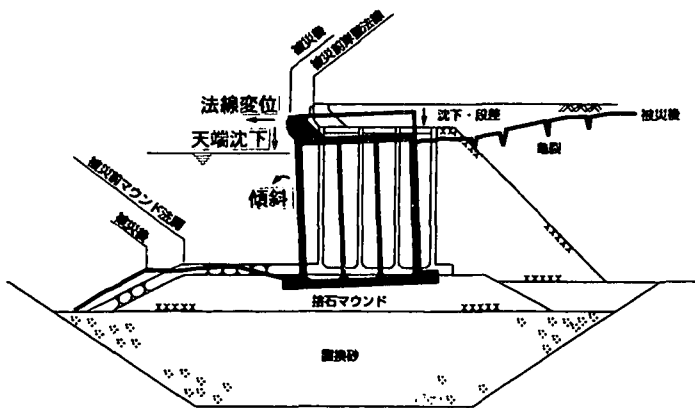
図-2 岸壁の被災変状

図-2に示すように岸壁の被災変形量としては、岸壁法線の変位量（はらみ出し量）、天端沈下量、岸壁本体の傾斜、岸壁背後のエプロン沈下量がある。一つの岸壁（1バース）の法線の変位量の最大値、最小値、平均値が測定されているが、ここでは平均

値を法線変位量として主に用いている。岸壁の地震前の正確な位置の資料が無いので、次のように法線変位量を求めた。まず、仮の基準点からの岸壁の変位量を求め、次に、仮の基準点の地震前後の移動量をGPS(Global Positioning System, 汎地球測位システム)により測定し、この測定値を仮の基準点からの変位量に加算し、これを岸壁の法線変位量とした。このGPS測定の精度は10cm程度と推定されている。以下の検討ではこうして測定した被災変形量(測定精度Aとする)を主に用いているが、このGPSによる測定の精度がやや劣るもの(測定精度Bとする)、あるいはGPS測量によらないもの(測定精度Cとする)も用いている。ただし、変形量を相互に比較する場合には測定方法(測定精度)が同じ値を用いるよう配慮した。
