道路橋橋台およびその基礎 の地震被災事例分析

We analyze damage case histories of abutments and their foundations due to large earthquakes. 176 abutments are analyzed here. First, typical excessive damage patterns are described, and possible damage mechanisms are indicated. Second, statistic analyses are complied to find important factors to cause damage to abutments, and we elucidate that liquefaction of subsoils is the most critical factor.

Key Words : abutment, earthquake damage, case investigation, level 2 earthquake

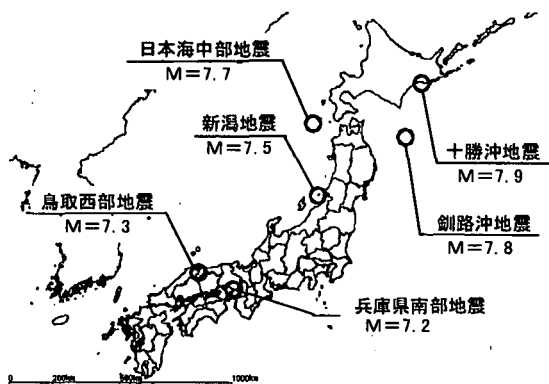
図-1 調査の対象とした地震

対象とした被災事例は、図-1 に示す新潟地震 (1964)¹⁾、十勝沖地震 (1968)^{2),3)}、日本海中部地震 (1983)⁴⁾、釧路沖地震 (1993)⁵⁾、兵庫県南部地震 (1995)^{6)~8)}、鳥取西部地震 (2000年)⁹⁾の計6つの地震で生じたものである。前者の4地震の地震動は、平成14年道路橋示方書V編¹⁰⁾に示されるレベル2地震動のうちのタイプIに、後者については同じくタイプIIの地震動に相当する。なお上記以外の地震で、例えば宮城県沖地震 (1978年)、北海道南西沖地震 (1993年)についても橋台の軽微な被災事例は見られた。しかし、橋脚の被害に比べて橋台の被災事例の絶対数が少ないこともあり、有効なデータは得られなかった。

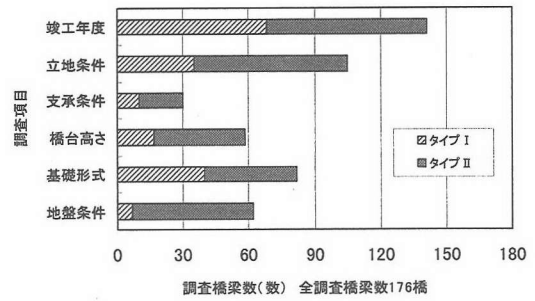
図-2 被災分析の対象とした橋台の調査項目

タイプ別に図-2に示す。この図から判るように不明なデータが多く、定量的な分析を難しいものとしている。

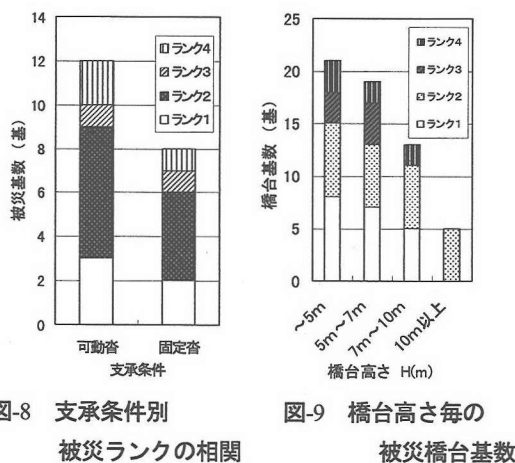
図-8 支承条件別被災ランクの相関

次に、支承条件が被災ランクに及ぼす影響をみてみよう。図-8 に示すように支承条件の違いによる被災ランクにも差異は見られないと言ってよい。しかし、2. (2) にて既に述べたように、被災の形態は支承条件により異なっていた。可動沓は、けたの過大な移動によりストッパーが破損してパラペットと衝突した被災が多い。一方、固定沓側は上部工の慣性力により支承のアンカー一部で破損するケースが多い。

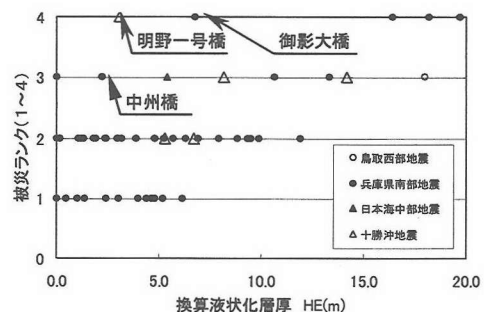
図-10 換算液状化層厚と被災ランクの相関

図-10 は、全 176 橋のうち地盤条件の判る 62 橋に対して換算液状化層厚と被災ランク相関を地震別を示したものである。被災ランクは、地震によらず換算液状化層厚 H_E に比例した傾向を呈している。

しかし、兵庫県南部地震で被災した御影大橋西側橋 (ランク 4: $H_E = 6.8$ m) や十勝沖地震で被災した明野一号橋 (ランク 4: $H_E = 3.1$ m) は、この傾向を呈していない。これらの理由は以下のとおりと考えられる。御影大橋西側橋は、杭頭部から 4.6 m 程度の範囲で液状化層 ($F_L = 0.45$) が存在する。換算液状化層厚は、液状化の程度 F_L と液状化層の深度を重みとして評価するものではあるが、同橋では液状化の程度が激しかった砂層が杭頭付近にのみ集中していたため、上式で設定した重み係数以上に影響があったものと考えられる。一方、明野一号橋は、フーチング下面以深の液状化層は薄い (3.5 m 程度) が、橋台背面土 (砂層) が液状化し土圧が過大になり滑動したと当時の調査でも報告されている。よってこれらのような特別な場合を除けば、被災程度と換算液状化層厚はよい相関がある。

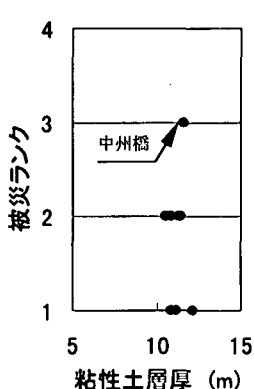
図-11 粘性土厚が被災ランクの及ぼす関係

次に、 N 値が 1~3 程度の軟弱地盤に立地する橋台に対して粘性土層と被災ランクに着目して整理を行った。フーチング下面から深度 20 m において、軟弱な粘性土層厚が厚い橋台を抽出し、粘性土層厚と被災ランクの関係を整理した結果を図-11 に示す。被災ランク 3 の中州橋のある地盤は N 値が 2 の軟弱

な粘性土が主体である。しかし液状化層が存在していることが図-12の他の橋梁とは異なっており、GL-5 m から液状化層 ($F_L=0.90$) が 4.4 m 程度堆積していた。以上より、単に軟弱層が厚いというだけでは大きな地震被災は生じず、液状化層の存在が大きな被災を引き起こす可能性がある。
